Rapport d'enquête sur accident aéronautique

Sortie de piste

Piper PA 23-250 Aztec C-GIFD
Chilliwack (Colombie-Britannique)
11 septembre 1991

Rapport numéro A91P0194

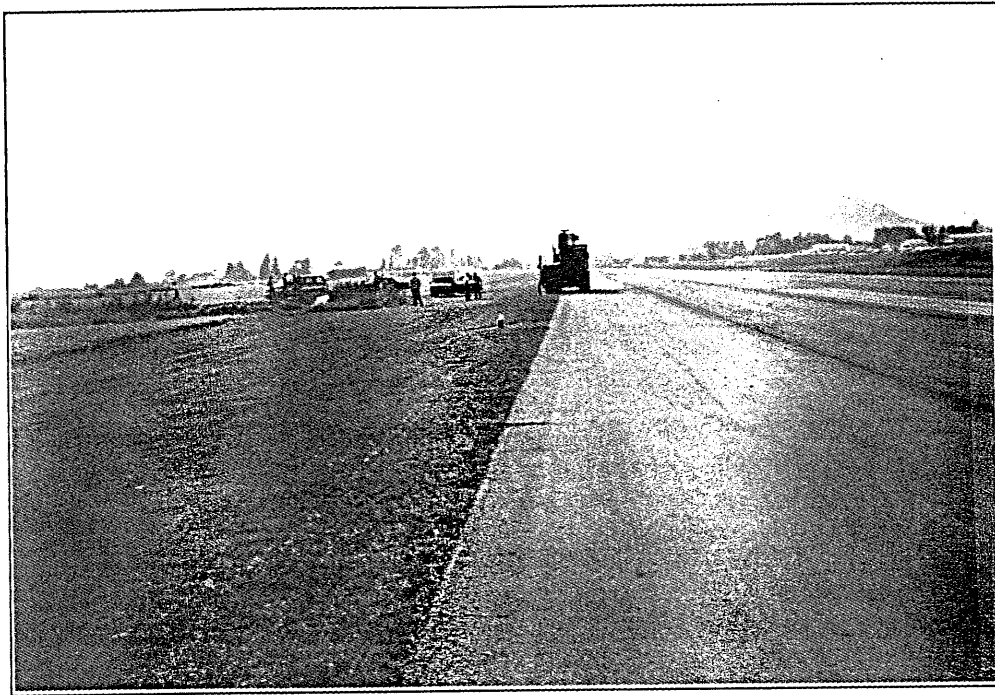
Vue à partir du bord de la piste 24
(noter les traces de pneu)

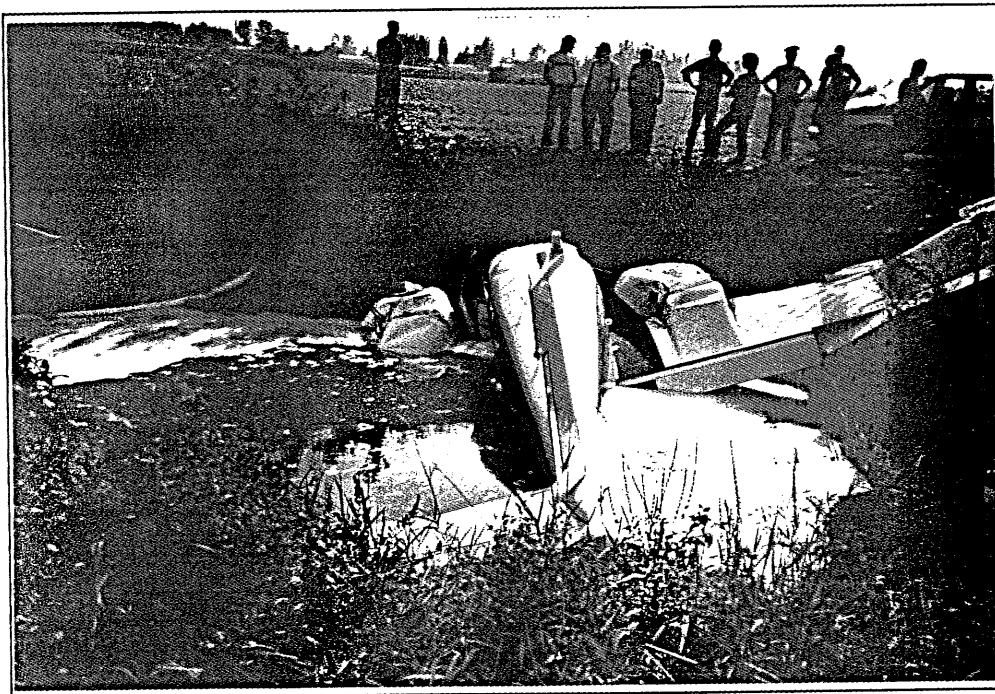
Vue de l'avion dans le ruisseau
(vue en direction sud-sud-ouest)

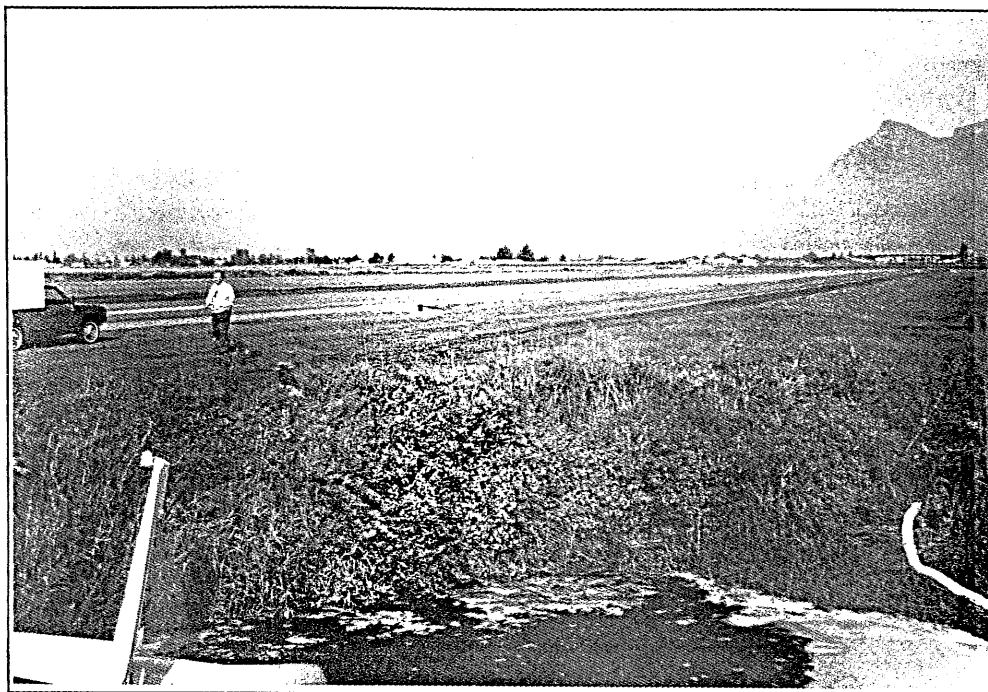
Vue de l'avion dans le ruisseau
(vue en direction nord-nord-est)

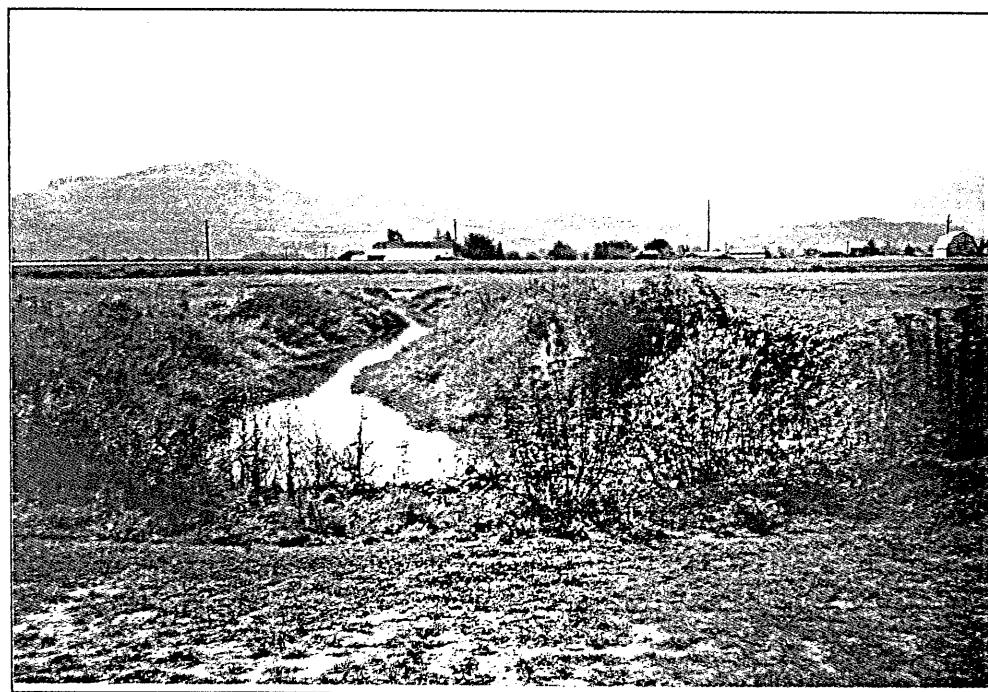
Le ruisseau a 52 pieds de largeur en moyenne et une profondeur de 10 à 15 pieds, et il présente une pente plus raide que la pente 3 pour 1. Ses bords et ses flancs rocaillieux abrupts sont couverts de végétation. Au moment de l'accident, le ruisseau avait trois ou quatre pieds d'eau de profondeur. La quantité d'eau varie en fonction des précipitations.

Vue du ruisseau
