RAPPORT D'ENQUÊTE AÉRONAUTIQUE
A14A0067

COLLISION AVEC LE RELIEF

**MANAN AIR SERVICES (SOUS LE NOM
ATLANTIC CHARTERS)
PIPER PA-31 NAVAJO, C-GKWE
GRAND MANAN (NOUVEAU-BRUNSWICK)
16 AOÛT 2014**

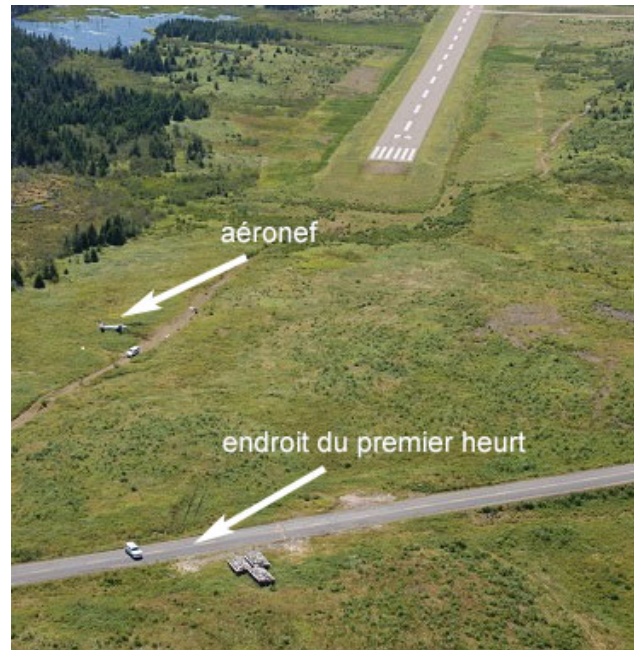
extérieure du train d'atterrissage principal gauche s'est séparée de l'aéronef, une partie de la jambe du train d'atterrissage avant s'est fracturée, et la roue gauche du train d'atterrissage principal a heurté une souche d'arbre juste avant une pente. L'aéronef a quitté le sol et a commencé à s'incliner vers la gauche, puis la partie inférieure de la jambe du train d'atterrissage avant et la roue se sont séparées de l'aéronef.

Photo 1. Lieu de l'événement (Source : Gendarmerie royale du Canada, avec annotations du BST)

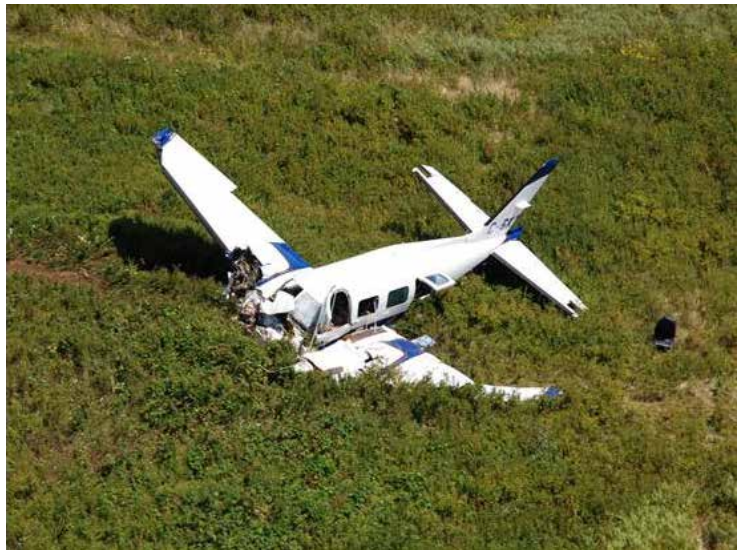
La structure du nez de l'aéronef devant le tableau de bord a été écrasée et poussée vers la droite. Le tableau de bord et le plancher du poste de pilotage ont été déformés au point de réduire le volume du poste de pilotage. La structure du fuselage a été déformée entre le poste de pilotage et la cabine d'une telle manière qu'il était impossible de fermer et de verrouiller la porte du poste de pilotage. La tige de soutien de la porte du poste de pilotage s'est séparée du fuselage, ce qui a permis à la porte de s'ouvrir au-delà de sa plage de mouvement normale.

Photo 2. Aéronef en cause dans l'événement à l'étude (source : Gendarmerie royale du Canada)

Les volets et le train d'atterrissage étaient complètement sortis. L'amortisseur inférieur de la jambe du train principal gauche s'est fracturé et s'est séparé vers l'intérieur. L'amortisseur inférieur de la jambe du train avant s'est fracturé et s'est séparé vers l'arrière. Le bras supérieur du compas du train principal droit s'est fracturé à son point de fixation.

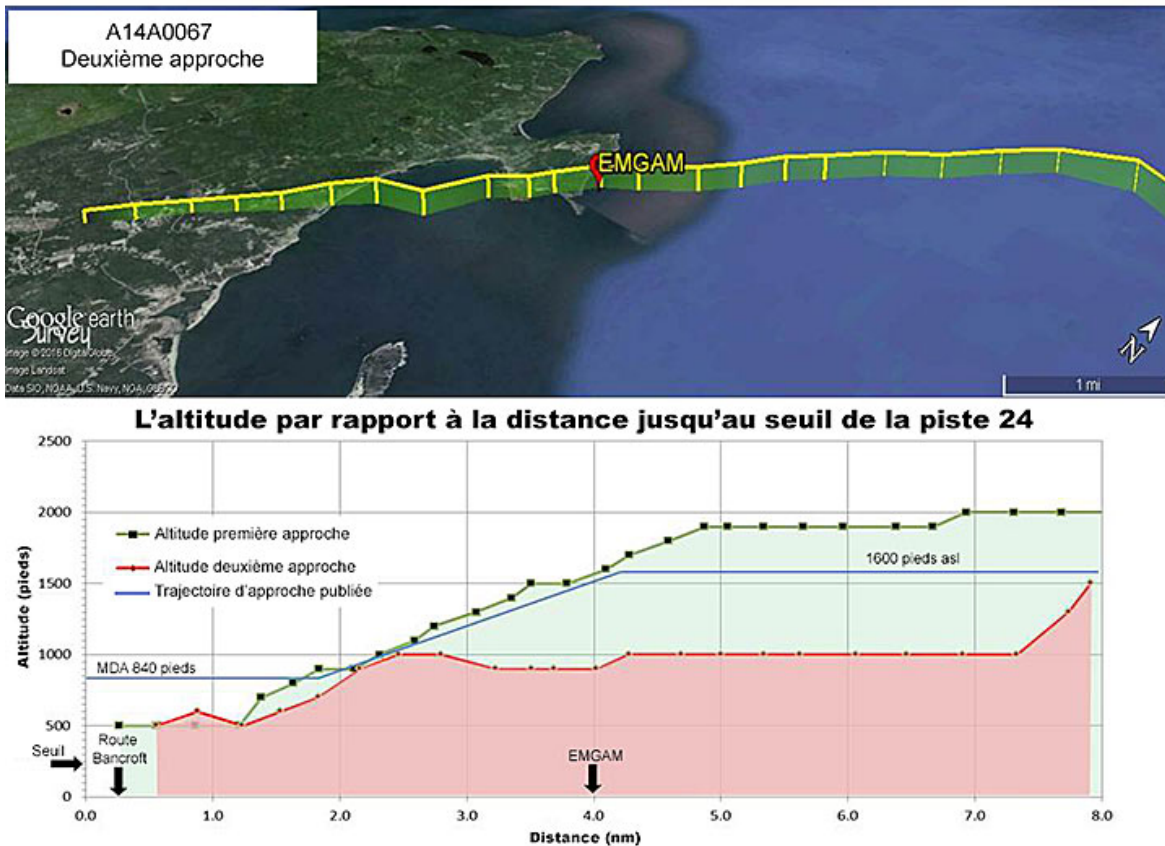
Figure 1. Rapport entre l'altitude et la distance, première et deuxième approches (Source : Google Earth, avec annotations du BST)

L'aéronef a commencé son approche à une altitude de 1900 pieds asl et une distance de 4,87 nm du seuil de la piste. Il est descendu à taux constant jusqu'à une altitude de 500 pieds asl et une distance de 1,2 nm du seuil de la piste. Il volait à une vitesse sol de 90 nœuds. À cette vitesse sol, le taux de descente de l'aéronef était d'environ 470 pi/min, taux de descente qui correspond à l'angle constant de descente défini dans le CAP pour une approche GPS.
