Transportation  
Safety Board  
of Canada

# Événements survenus au Québec et au Nunavut sur des pistes en travaux réduites en largeur

Rapport d'enquête sur  
une question de sécurité  
du transport aérien

**A18Q0140**

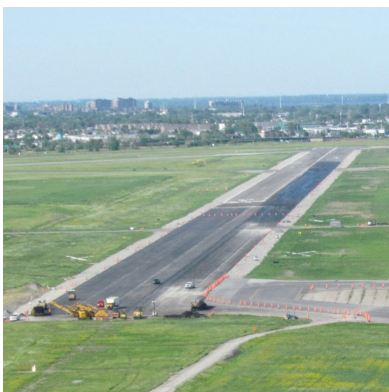
Cette méthode de travaux sur les pistes exige notamment une nouvelle configuration des marques de pistes. Sans normes spécifiques aux travaux à leur disposition, les exploitants d'aéroport ont suivi la réglementation relative aux aéroports. Il est ressorti de l'examen de cette réglementation une complexité évidente des différentes exigences et situations et un manque de précision de certains concepts. Si le texte des normes et règlements relatifs aux aéroports est complexe et donne lieu à plusieurs interprétations, ces normes et règlements pourraient mener à différentes mesures et solutions, toutes semblant être conformes aux exigences, mais pouvant en réalité ne pas correspondre à l'intention de l'organisme de réglementation en matière de sécurité.

Photo aérienne illustrant les marques de piste utilisées pour la piste 24R à l'aéroport de Montréal/St-Hubert pendant la 1<sup>re</sup> phase des travaux

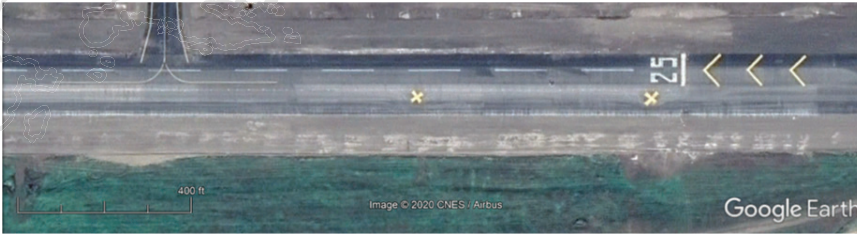
Vue aérienne des marques de pistes utilisées à l'aéroport Edward G. Pitka Sr. (PAGA), Galena, Alaska

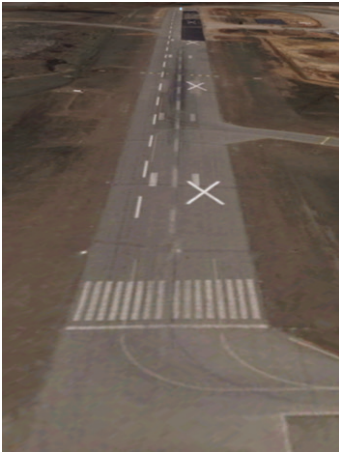
Vue aérienne illustrant les marques de piste utilisées à l'aéroport d'Iqaluit pendant les travaux

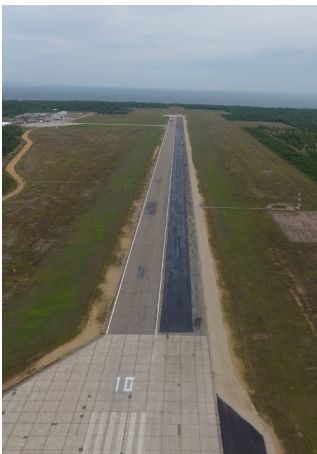
Photo aérienne de la piste 10 de l'aéroport de Baie-Comeau pendant les travaux de réfection effectués sur le côté sud de la piste en juin 2018
