**RAPPORT D'ENQUÊTE AÉRONAUTIQUE
A08O0029**

**IMPACT SANS PERTE DE CONTRÔLE
DE L'HÉLICOPTÈRE SIKORSKY S-76A C-GIMR
EXPLOITÉ PAR CANADIAN HELICOPTERS LIMITED
À TEMAGAMI (ONTARIO)
LE 8 FÉVRIER 2008**

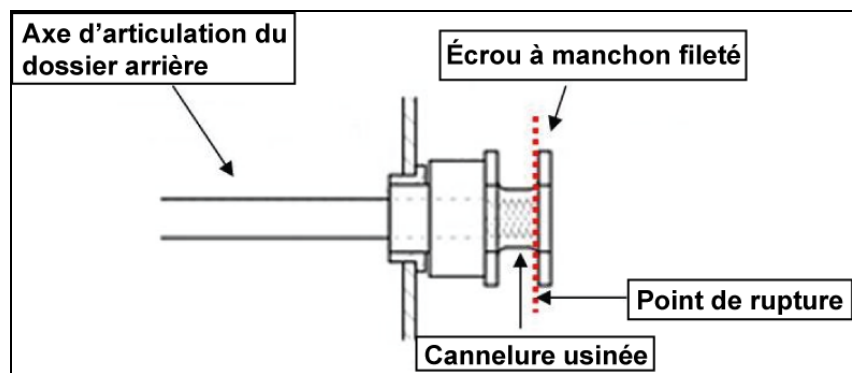
Figure 1. Point de fixation de la ceinture de sécurité

La fixation de la ceinture de sécurité qui retenait l'ambulancier paramédical assis sur le siège à droite faisant face à l'arrière s'est rompue en surcharge. Bien que les sièges des ambulanciers étaient équipés de ceintures de sécurité à quatre points, aucun des deux ambulanciers ne portait le harnais de sécurité.

La ceinture de sécurité comprend une attache standard en acier en forme de crochet et un mécanisme de fermeture à ressort qui se fixe sur un écrou à manchon fileté en aluminium vissé dans l'axe d'articulation du dossier arrière. L'axe d'articulation du dossier arrière est conçu pour traverser l'écrou à manchon fileté jusqu'au bout de la cannelure usinée. Cet écrou s'est rompu à l'endroit où l'axe se terminait (voir la Figure 1). Le matériau était aminci dans la cannelure de l'écrou à manchon fileté en raison d'usure causée par l'attache en acier inoxydable de la ceinture de sécurité.

L'attache de l'écrou à manchon fileté de la ceinture de sécurité s'est rompue en raison de plusieurs facteurs. En premier lieu, l'écrou à manchon fileté était affaibli dû à l'usure causée par l'attache en acier inoxydable de la ceinture de sécurité. Puis, l'axe d'articulation du dossier arrière ne traversait pas complètement l'écrou à manchon fileté, mais traversait jusqu'à un certain point la cannelure. Il en a résulté un point faible sur le rebord extérieur de l'écrou. Sous des charges normales, comme des forces g avant et arrière, il n'y aurait aucun problème puisque la charge principale serait exercée sur la cannelure et l'axe d'articulation du siège arrière. Cependant, dans le cas d'un impact latéral, la charge principale est exercée dans une direction latérale sur l'extrémité de l'écrou. Ainsi, une charge anormale a été exercée sur l'extrémité de l'écrou manchon fileté et ce dernier s'est rompu à son point faible.

1. L'écrou à manchon fileté de l'attache de la ceinture de sécurité du siège arrière droit faisant face à l'arrière, siège sur lequel un ambulancier paramédical prenait place, était usé au niveau de la cannelure où la ceinture de sécurité s'attachait, ce qui avait affaibli l'intégrité structurale de l'écrou à manchon fileté, augmentant ainsi le risque qu'il se rompe.
2. L'hélicoptère s'est écrasé sur son côté, ce qui a exercé une charge latérale anormale sur l'écrou à manchon fileté de l'attache de la ceinture de sécurité du siège arrière droit faisant face à l'arrière occupé par un ambulancier paramédical et l'écrou s'est rompu.

À la suite de l'événement, JCM Aerodesign Limited, le titulaire du certificat de type supplémentaire (STC) responsable de l'aménagement intérieur utilisé pour les services médicaux d'urgence (EMS) dans le S-76, a publié le bulletin de service n° SB-EMS76-1. Ce bulletin de service précisait les hélicoptères visés et demandait le remplacement de l'écrou à manchon fileté de l'attache de la ceinture de sécurité par une boucle d'acier. Tous les hélicoptères cités dans le bulletin de service l'ont respecté.
