**RAPPORT D'ENQUÊTE AÉRONAUTIQUE
A13F0011**

**IMPACT SANS PERTE DE CONTRÔLE
DU DE HAVILLAND DHC-6-300 TWIN OTTER, C-GKBC
EXPLOITÉ PAR KENN BOREK AIR LTD.
MONT ELIZABETH (ANTARCTIQUE)
LE 23 JANVIER 2013**

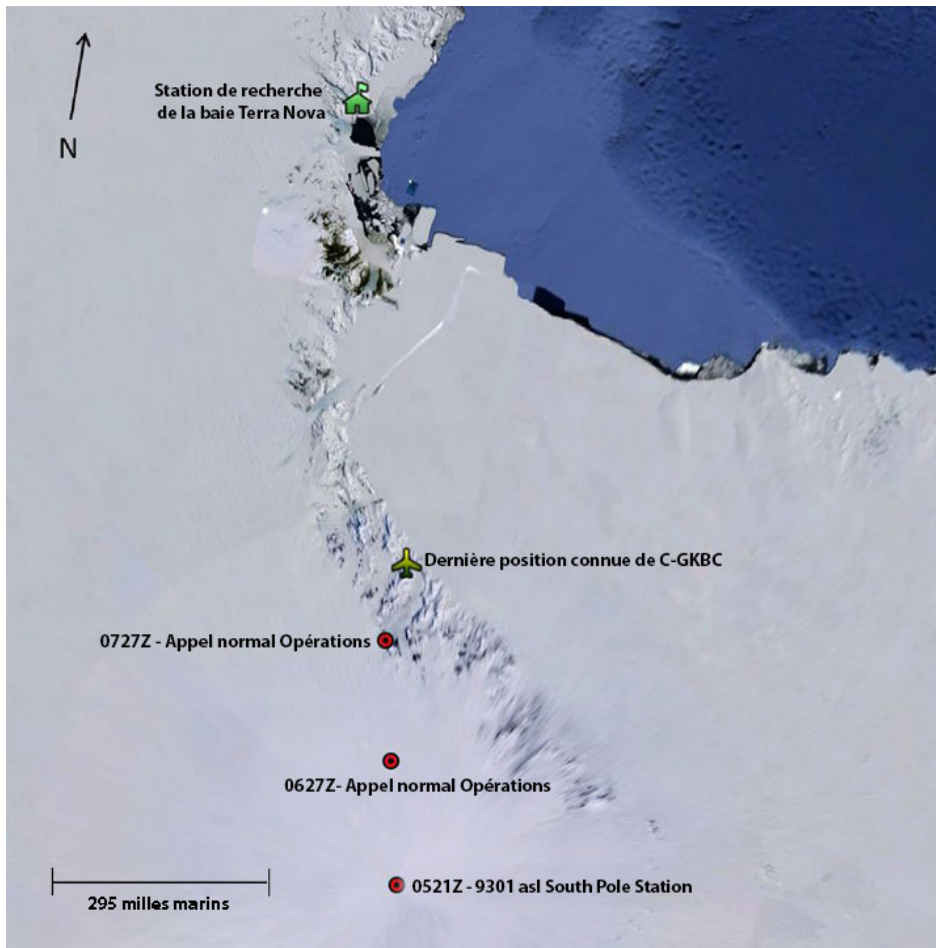
Figure 1. Trajectoire de C-GKBC de la South Pole Station à la baie Terra Nova (image : Google Earth, avec notes du BST)

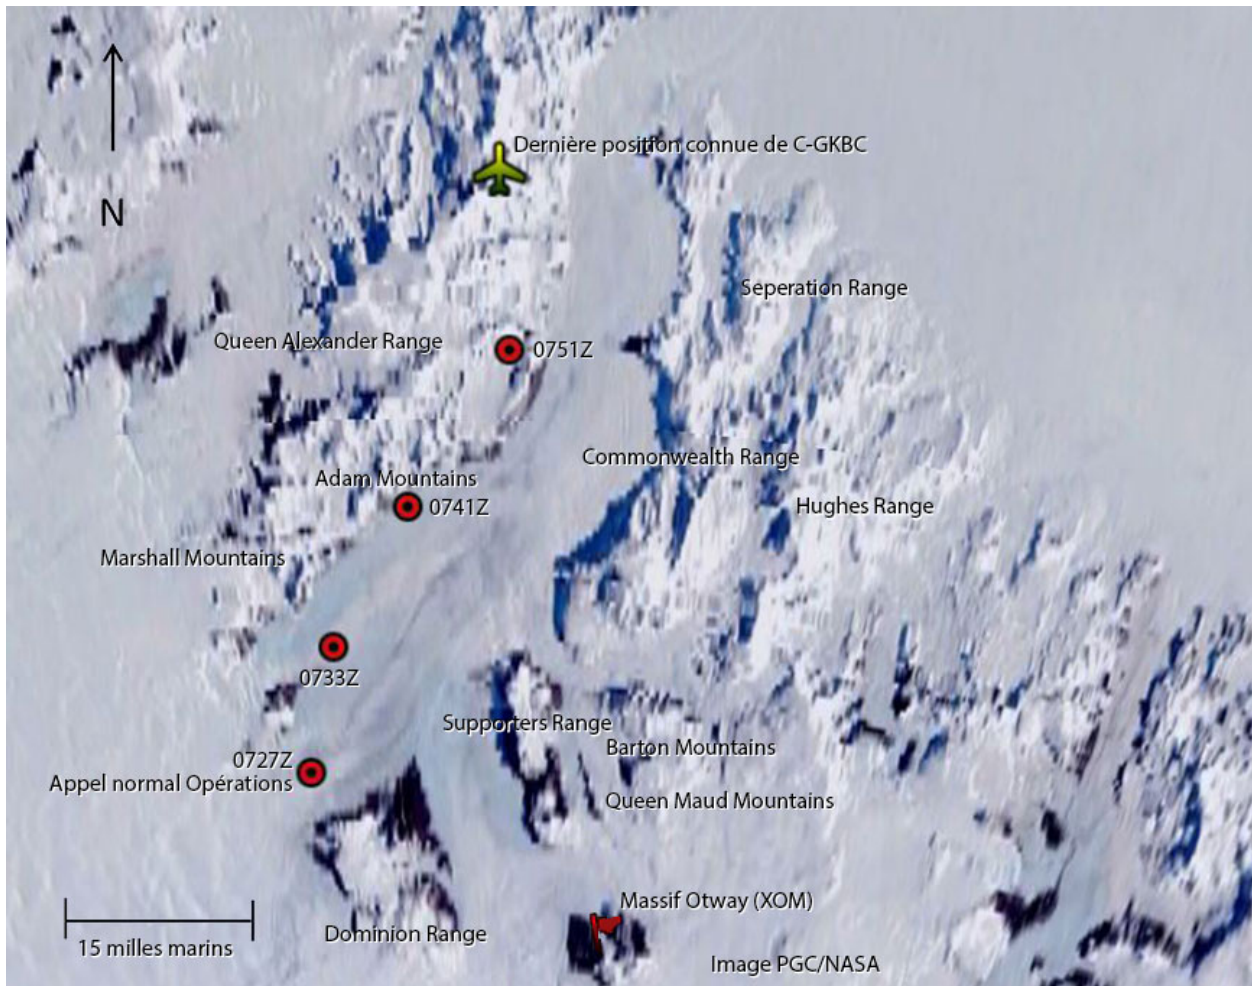
Figure 2. Trajectoire de C-GKBC dans les dernières minutes du vol en cause (image : Google Earth, avec notes du BST)

Les renseignements obtenus du système de repérage SkyTrac ISAT-100 ont permis aux enquêteurs de reconstituer la trajectoire de C-GKBC. La reconstitution n'a révélé aucune anomalie de rendement de l'aéronef. La trajectoire de vol, l'altitude et la vitesse sol sont demeurées relativement constantes tout au long du vol. À 7 h 49, C-GKBC a amorcé un virage à gauche qui aurait mené directement à Terra Nova, mais l'altitude de l'aéronef était insuffisante pour franchir le mont Elizabeth.

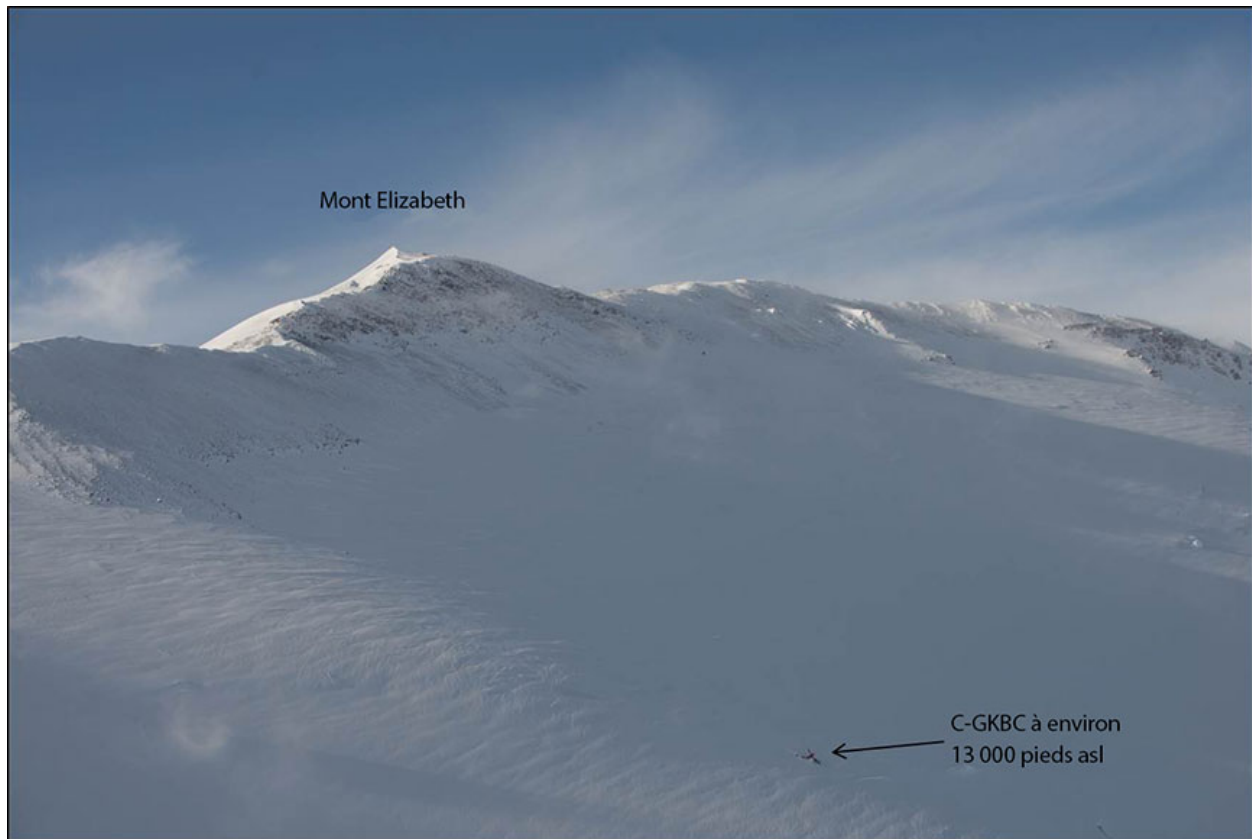
Photo 1. Épave de C-GKBC à environ 13 000 pieds asl sur le mont Elizabeth, en direction nord (photo : Alasdair Turner Photography)

Le 27 janvier 2013, une équipe de recherche et sauvetage a été déposée par hélicoptère sur une crête à environ 1000 pieds au-dessus des lieux de l'accident. Le lieu de l'écrasement se trouve à environ 13 000 pieds asl sur une forte pente (photo 1 et photo 2). La zone de l'écrasement présentait des signes de crevasses et d'activité avalancheuse.

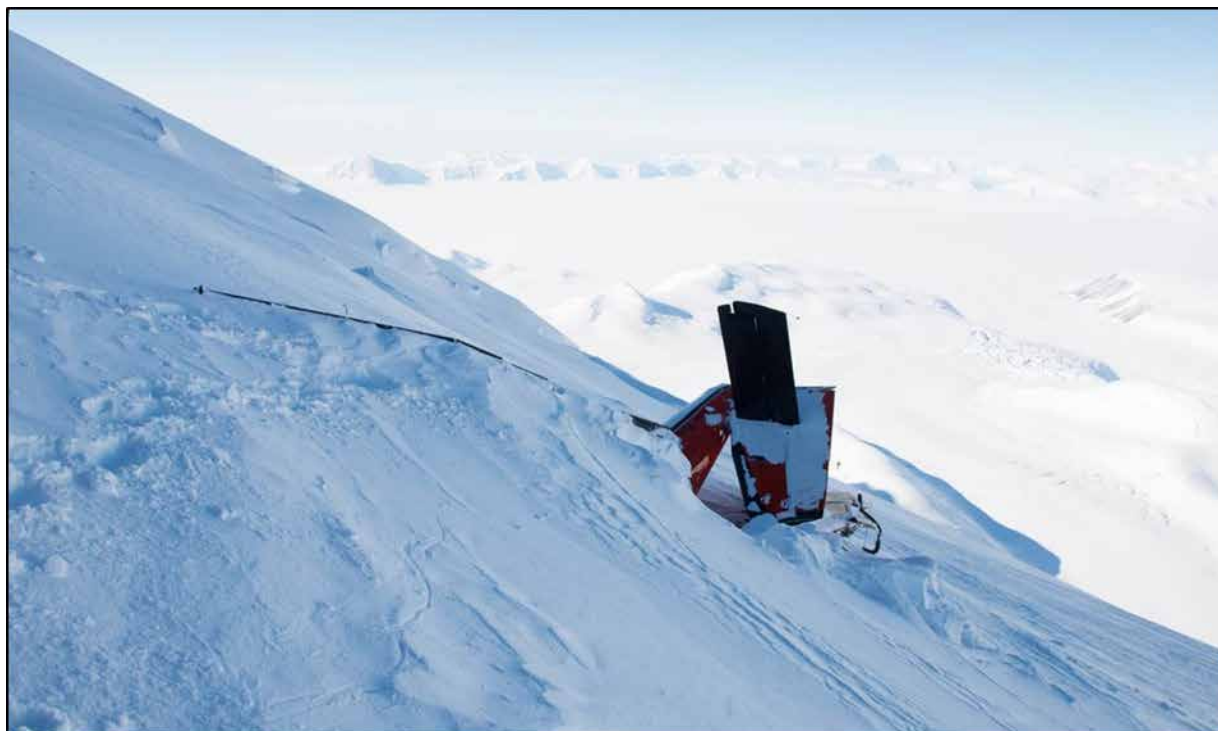
L'enregistreur de la parole dans le poste de pilotage (CVR) et un système de repérage par satellite ont été récupérés de la queue de l'aéronef, qui ressortait de la glace et de la neige. L'aéronef était équipé de réservoirs de convoyage de carburant à long rayon d'action qui ont cédé à l'impact et bloquaient l'accès à la cabine. On a observé une fuite de carburant à l'intérieur de l'aéronef. Le toit de l'aéronef s'était effondré dans la cabine. La cabine était remplie et entourée de neige compactée.

Photo 2 Épave de C-GKBC sur les lieux de l'accident, en direction sud-est (photo : Alasdair Turner Photography)
