# RAPPORT D'ENQUÊTE AÉRONAUTIQUE A14F0065

## **Approche non stabilisée et atterrissage dur**

Airbus A319, C-FZUG

10 mai 2014

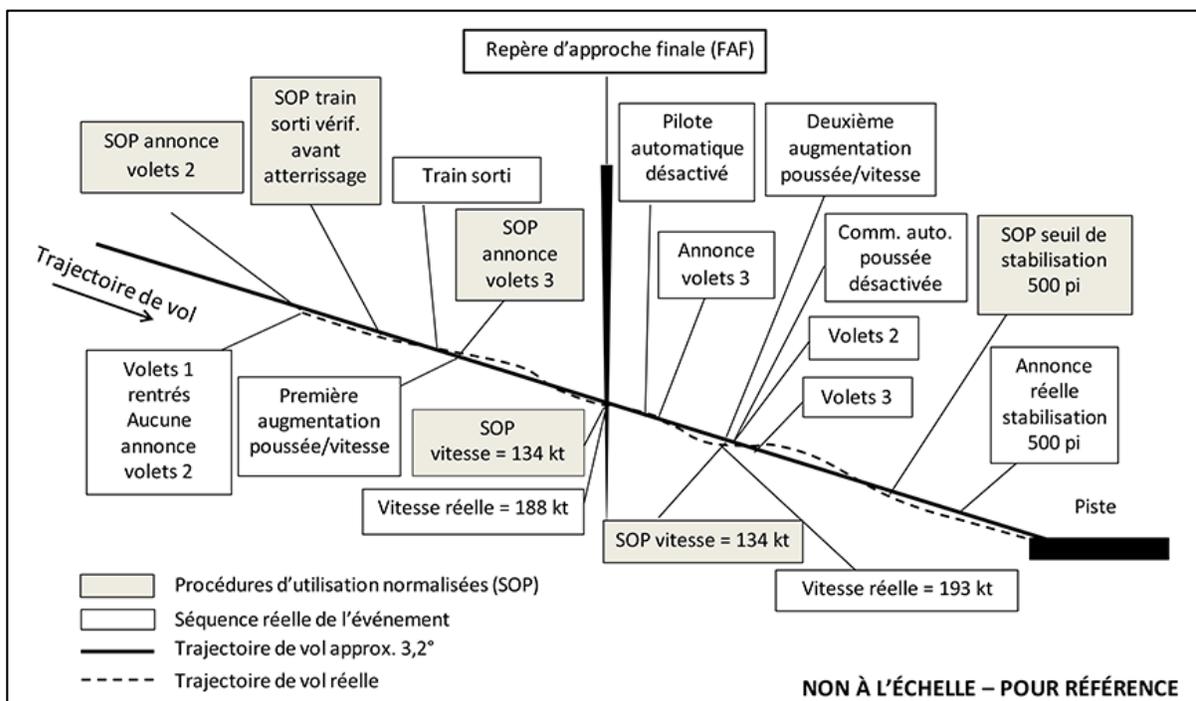
Figure 4. Séquence réelle des événements comparée aux procédures d'utilisation normalisées (SOP) d'Air Canada Rouge

Il y a eu plusieurs autres écarts par rapport aux SOP durant l'approche. La figure 4 permet de comparer la séquence réelle des événements durant l'approche aux dispositions des SOP d'Air Canada Rouge concernant la sélection des volets et du train d'atterrissage, les annonces, et les vérifications avant atterrissage durant le segment d'approche finale. L'annexe C brosse un tableau plus complet du déroulement de l'approche. De plus, contrairement aux SOP, l'équipage de conduite n'a ni annoncé ni contre-vérifié plusieurs modifications au FMA.
