**RAPPORT D'ENQUÊTE AÉRONAUTIQUE
A14H0002**

INCURSION SUR PISTE ET RISQUE DE COLLISION

**7506406 CANADA INC.
AGUSTA AW 139 (HÉLICOPTÈRE), C-GYNM
ET
FEDERAL EXPRESS
AIRBUS 300B4-622R N748FD
AÉROPORT INTERNATIONAL MACDONALD-CARTIER
D'OTTAWA (ONTARIO)
5 JUIN 2014**

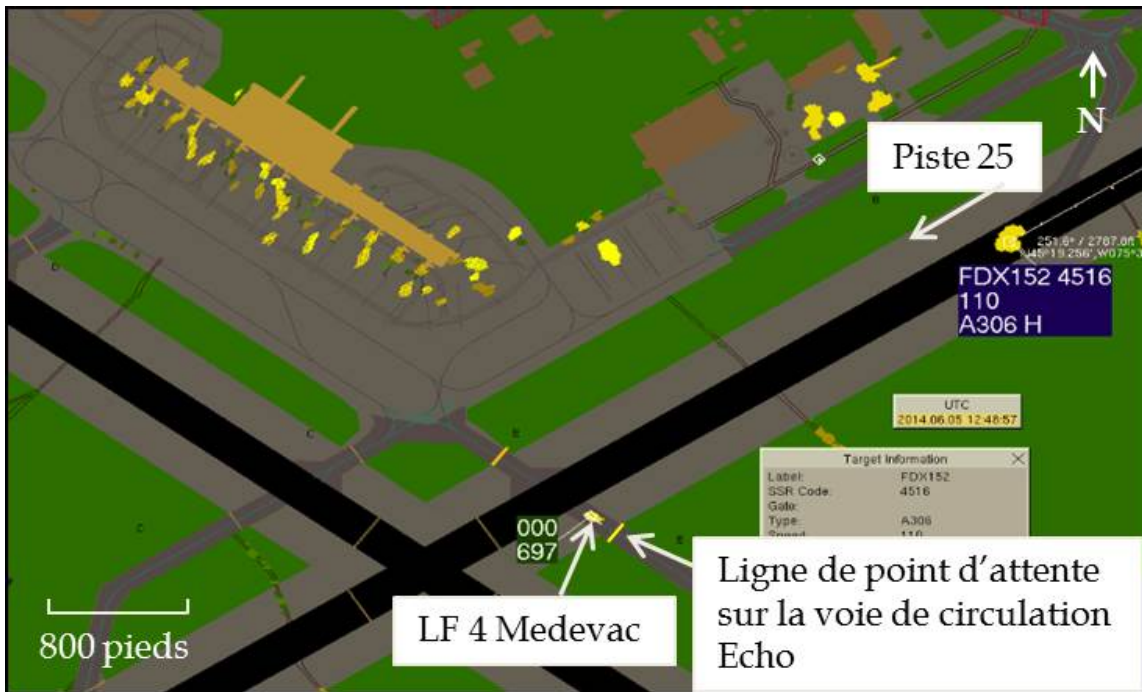
L'écran du radar de surveillance des mouvements de surface (ASDE)¹¹ indiquait qu'au moment où FDX 152 Heavy se trouvait en courte finale et s'approchait du seuil de la piste 25, LF 4 Medevac franchissait la ligne de point d'attente en accélérant à une vitesse sol de 5 nœuds, pour atteindre une vitesse sol de 7 nœuds avant de s'arrêter.

Au moment où LF 4 Medevac a interrompu son roulage, FDX 152 Heavy était déjà au sol et était en pleine course de décélération à une vitesse sol de 110 nœuds, à environ 2600 pieds de l'intersection entre la piste 25 et la voie de circulation Echo (Figure 2). L'écran ASDE montrait que LF 4 Medevac se trouvait au-delà de la ligne de point d'attente sur la voie de circulation Echo. Par contre, l'hélicoptère ne se trouvait pas sur la piste 25; il s'était immobilisé tout juste à côté d'elle. Environ 30 secondes s'étaient écoulées entre le moment où le PNF de LF 4 Medevac avait communiqué avec la tour et le moment où l'hélicoptère a interrompu son roulage.

Figure 2. Affichage à l'écran du radar de surveillance des mouvements de surface (ASDE) à l'aéroport international Macdonald-Cartier d'Ottawa (Source : NAV CANADA, avec annotations du BST)
