RAPPORT D'ENQUÊTE AÉRONAUTIQUE A14O0165

**PERTE DE MAÎTRISE
EXPRESSJET AIRLINES
EMBRAER EMB-145LR, N16954
LONDON (ONTARIO), 53 NM OUEST
5 SEPTEMBRE 2014**

Perte de maîtrise

Embraer EMB-145LR, N16954

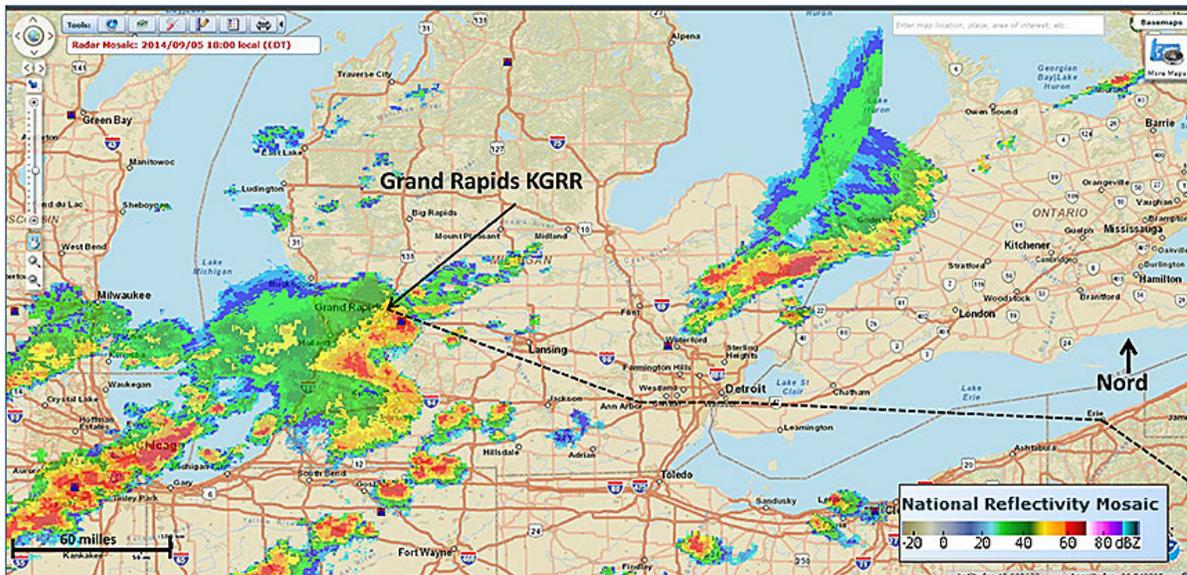
L'équipage de conduite a constaté que la ligne d'orages paraissait plutôt fragmentée et qu'elle comptait assez de passages pour lui permettre de se dérouter (figure 1) afin de contourner le système météorologique. À 18 h 45, l'aéronef a décollé et s'est dérouter de 50 milles marins (nm) au nord-nord-est de KGRR. Après ce dérouterage initial, l'équipage a viré à l'est pour suivre une route parallèle à la ligne d'orages, au sud de sa position. L'aéronef se trouvait alors dans des conditions météorologiques de vol à vue (VMC).

Figure 1. Représentation de la météo au moment du départ (18 h 45) et itinéraire prévu de l'aéronef (tireté). (Source : National Oceanic and Atmospheric Administration [NOAA], National Weather Service, avec annotations du BST)

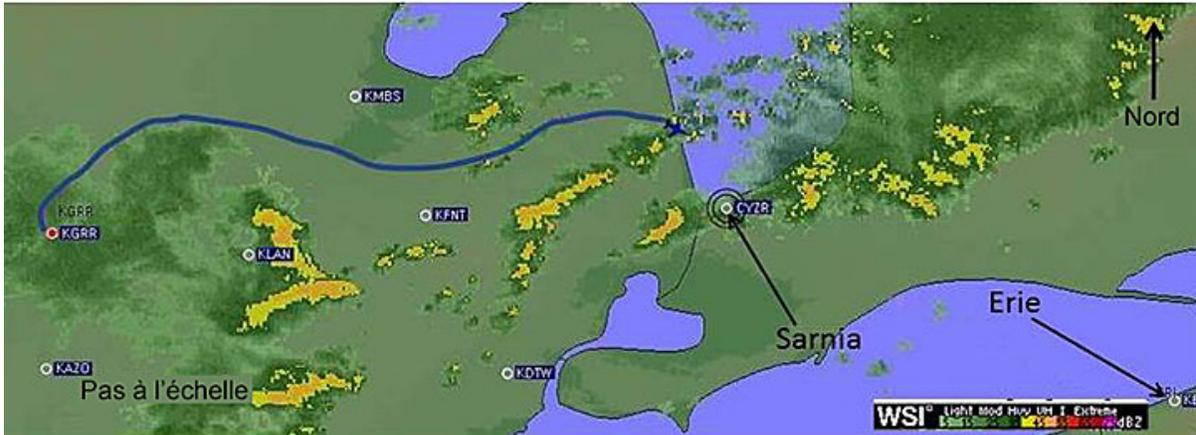
Vers 19 h 14, le régulateur des vols a consulté le logiciel de suivi des vols / surveillance météorologique⁵ de la compagnie (figure 2). Il a suggéré à l'équipage de conduite de se diriger directement vers l'aéroport Chris Hadfield (CYZR), à Sarnia (Ontario), puis vers l'aéroport international Erie Tom Ridge Field (KERI), à Erie (Pennsylvanie). L'équipage a alors viré vers le sud en direction de Sarnia.

Figure 2. Vue qu'avait le régulateur des vols de la trajectoire de vol de l'aéronef vers 19 h 15. On voit la trajectoire de vol réelle (ligne bleue) et la météo. La représentation de la météo provenait d'une source radar de réflectivité de base, générée au moyen du plus faible des angles de réflectivité. (Source : ExpressJet, avec annotations du BST)

Le régulateur a proposé une trajectoire à partir de ce qu'il voyait à son écran et de son évaluation des conditions météorologiques. D'après l'image à son écran (figure 2), cette trajectoire était envisageable, étant donné la position de l'aéronef et l'emplacement du mauvais temps.

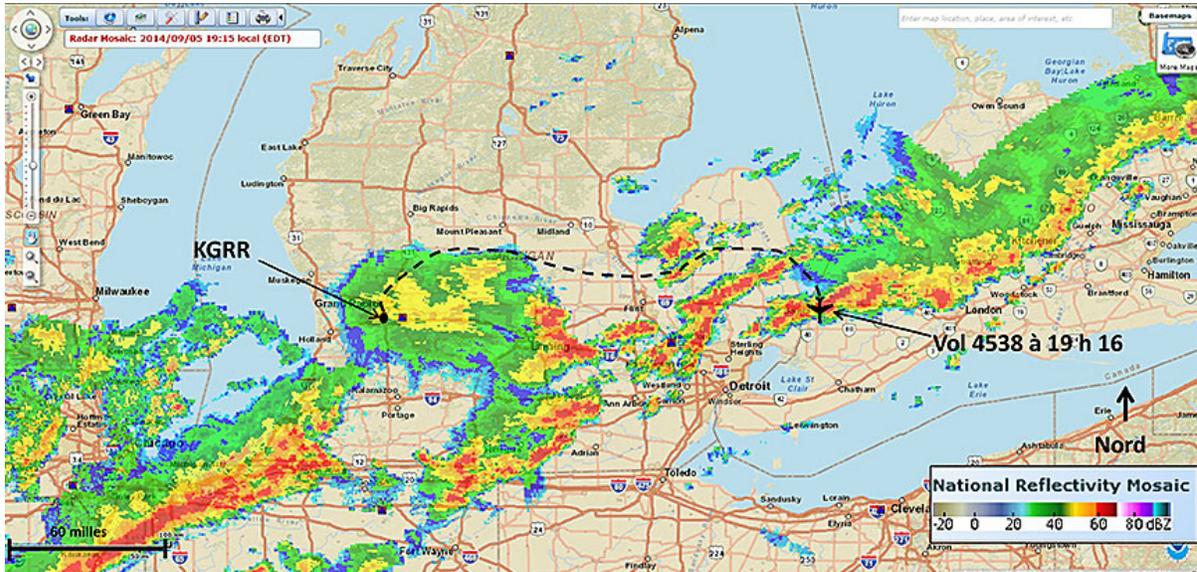
Les données radar obtenues après l'événement indiquaient qu'à 19 h 16, l'aéronef volait vers le sud à travers une ligne d'orages (figure 3).

Figure 3. Trajectoire de vol (tireté), météo et emplacement de l'aéronef à 19 h 16. La représentation de la météo provenait d'une source radar de réflectivité composée utilisant la réflectivité maximale de tous les angles d'élévation. (Source : National Oceanic and Atmospheric Administration [NOAA], National Weather Service, avec annotations du BST)

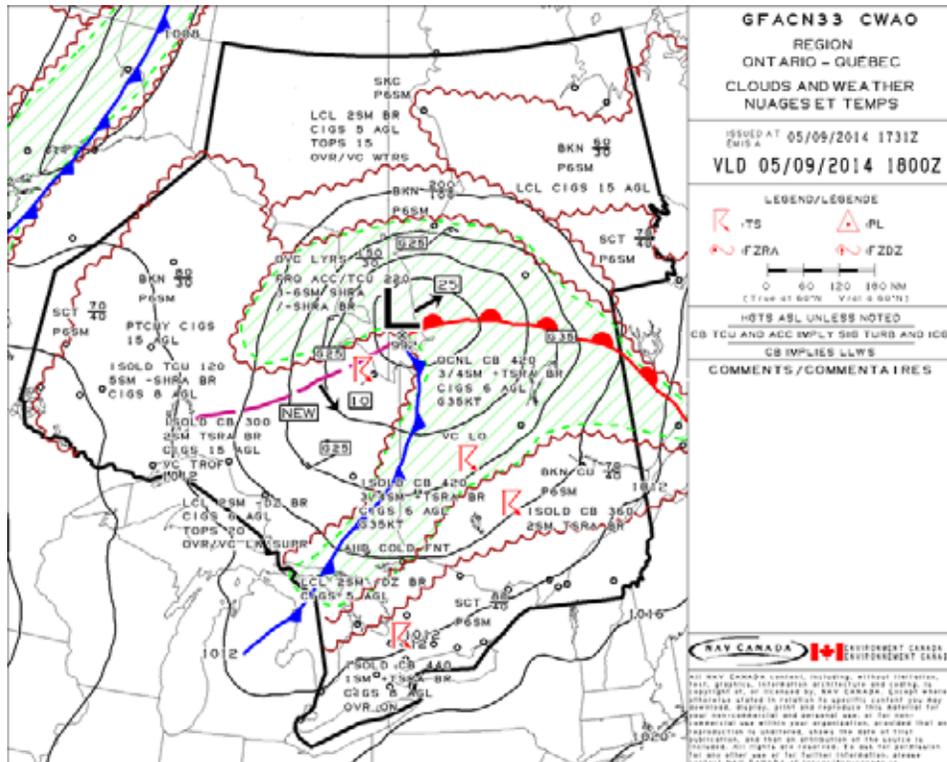
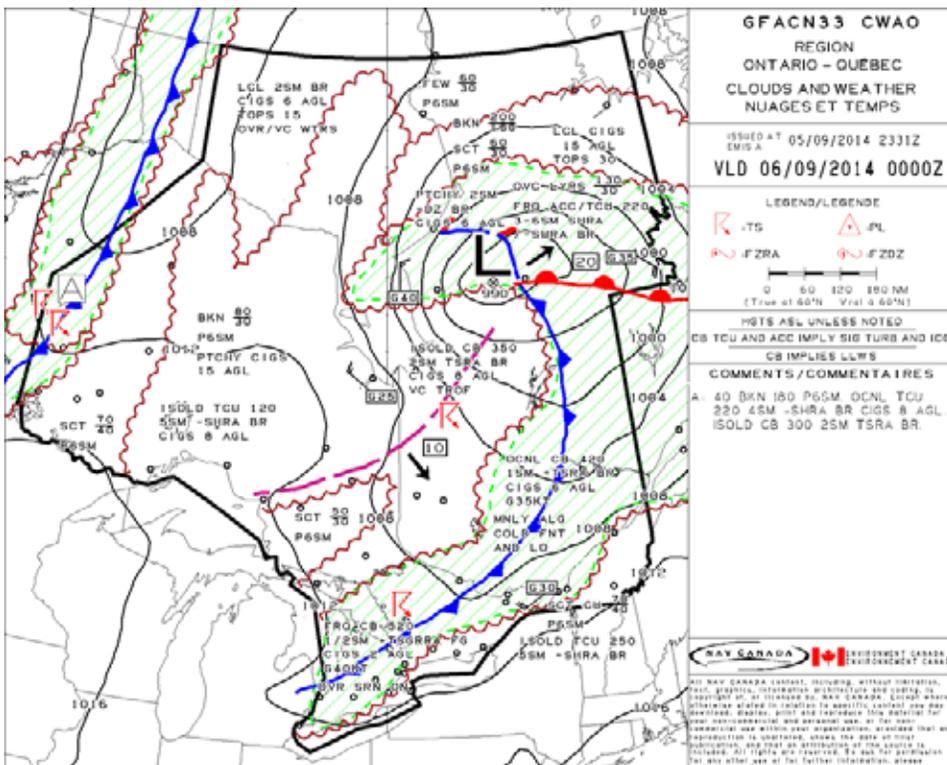
Annexe A – Prévisions de zone graphique

Une ligne d'orages, associée à un front froid, se déplaçait d'ouest en est dans le sud de l'Ontario en après-midi et en soirée, le jour de l'événement. Les prévisions de zone graphique (GFA) pour le sud de l'Ontario (GFACN33) émises le jour de l'événement (annexe A) indiquaient un potentiel d'orages étendus occasionnels; leurs sommets devaient atteindre de 42 000 à 44 000 pieds au-dessus du niveau de la mer (asl) à 14 h (1800Z). La carte GFACN33 émise à 20 h (0000Z) prévoyait les conditions météorologiques suivantes le long du front froid : cumulonimbus fréquents aux sommets à 52 000 pieds asl, orages de forte intensité, pluie, grêle et vents en rafales jusqu'à 40 nœuds.
