RAPPORT D'ENQUÊTE AÉRONAUTIQUE A14O0218

Risque de sortie de piste à l'atterrissage

DHC-8-400 (C-FSRN)

Aéroport Billy Bishop de Toronto (Ontario)

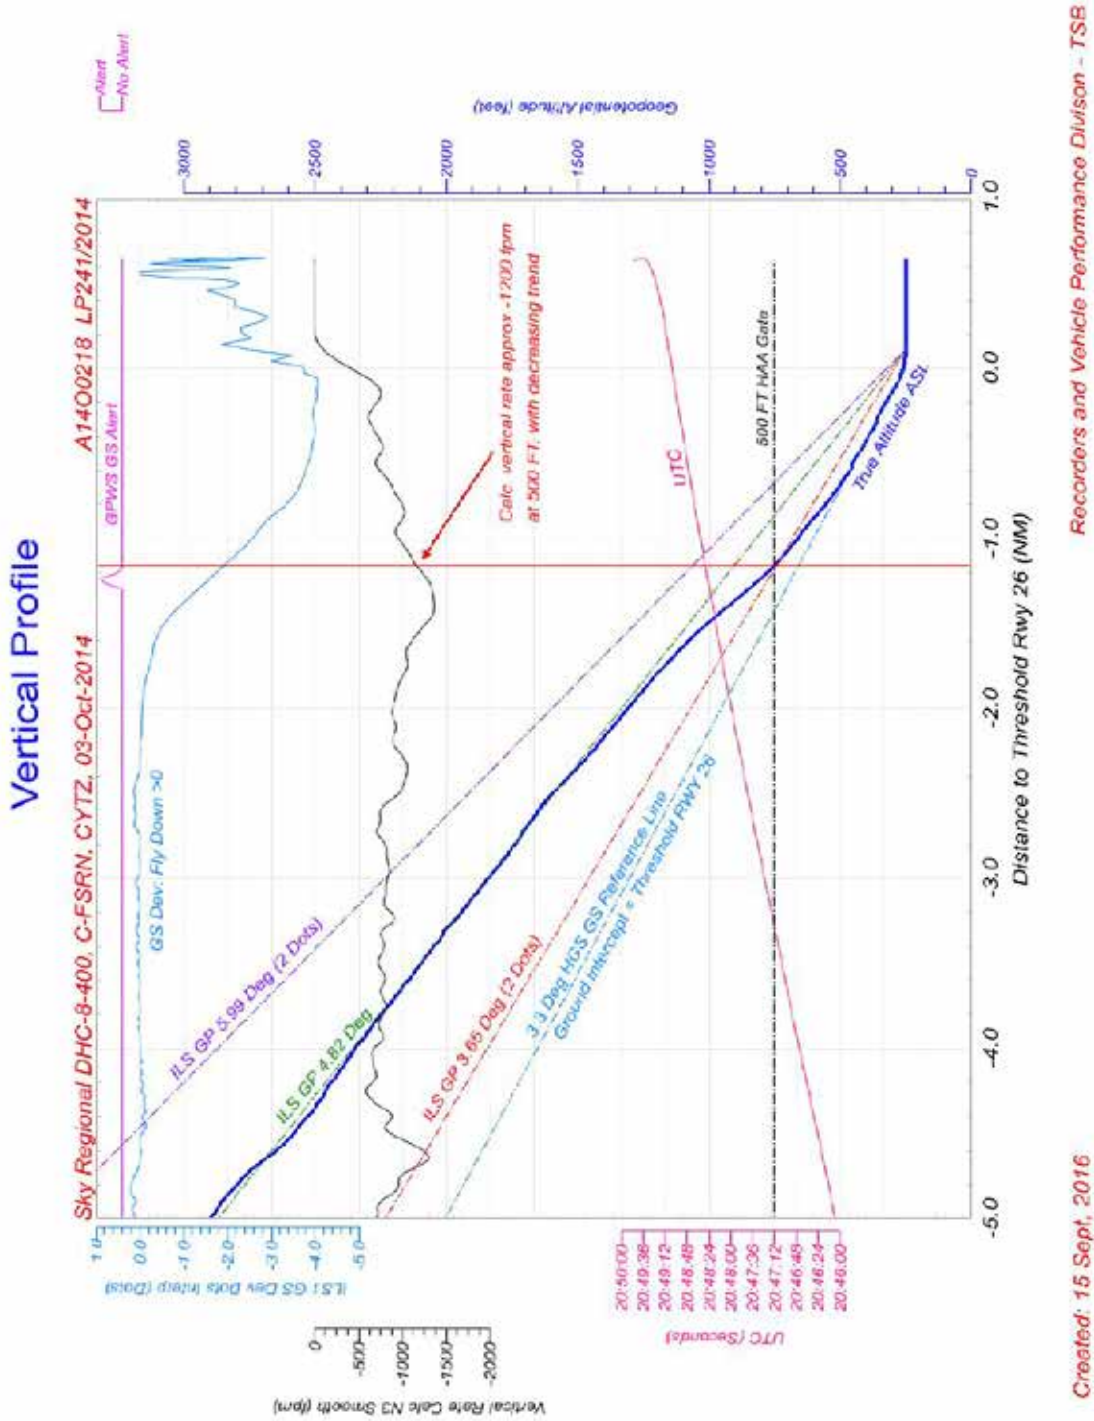
Annexe A – Profil de vol vertical

À 16 h 48 min 30 s, l'aéronef a franchi 500 pieds agl en descente. L'aéronef ne satisfaisait pas aux critères d'approche stabilisée : il ne suivait pas un profil constant ou prévu, et le taux de descente diminuait à 1200 pi/min. En outre, durant sa transition à l'angle de trajectoire de vol de 3,3°, l'aéronef ne tenait plus l'axe d'alignement de descente plus prononcé de 4,8°. Par conséquent, le taux de descente était également supérieur à l'exigence de 1000 pi/min (annexe A).

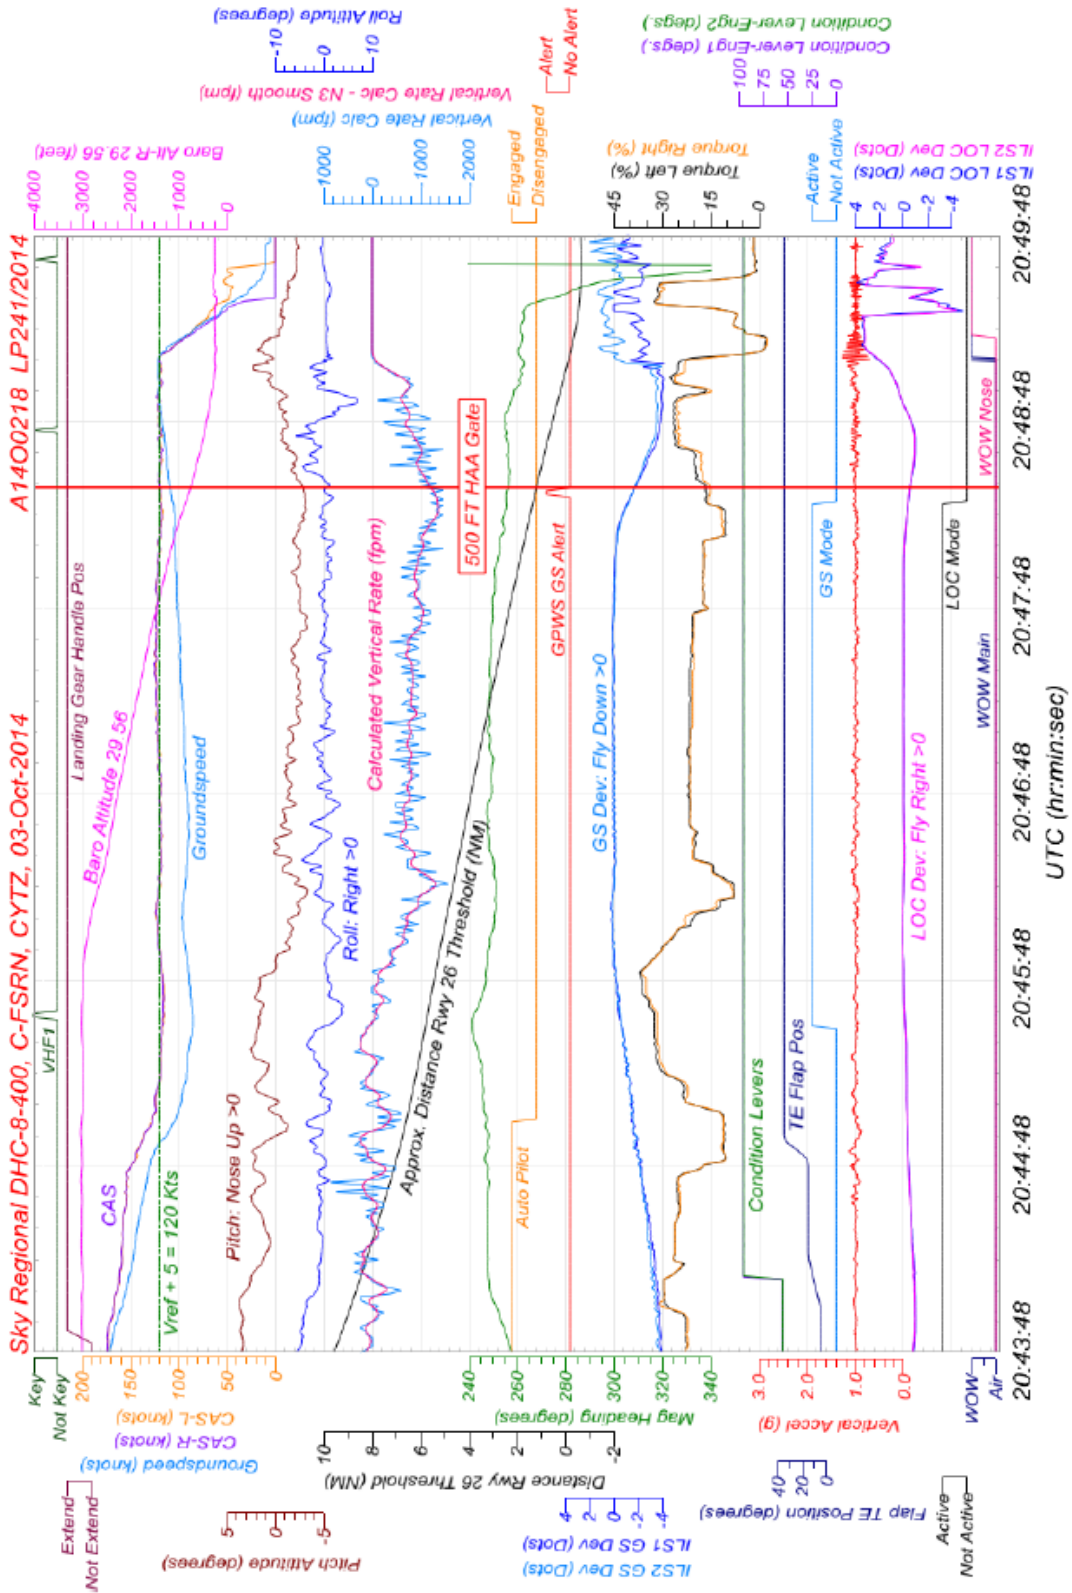
Annexe B – Aperçu de l'approche

À 16 h 48 min 48 s, l'aéronef était à 180 pieds agl, la vitesse anémométrique était de 120 nœuds, le taux de descente était d'environ 700 pi/min, et la distance du seuil de piste était de 0,5 nm. L'aéronef a franchi le seuil de piste à 16 h 49 min 4 s, à environ 7 pieds agl et à une vitesse anémométrique de 118 nœuds. L'angle des manettes des gaz (PLA) était de 47° (au-delà de la position FLIGHT IDLE [ralenti de vol, 35°]) (annexe B).

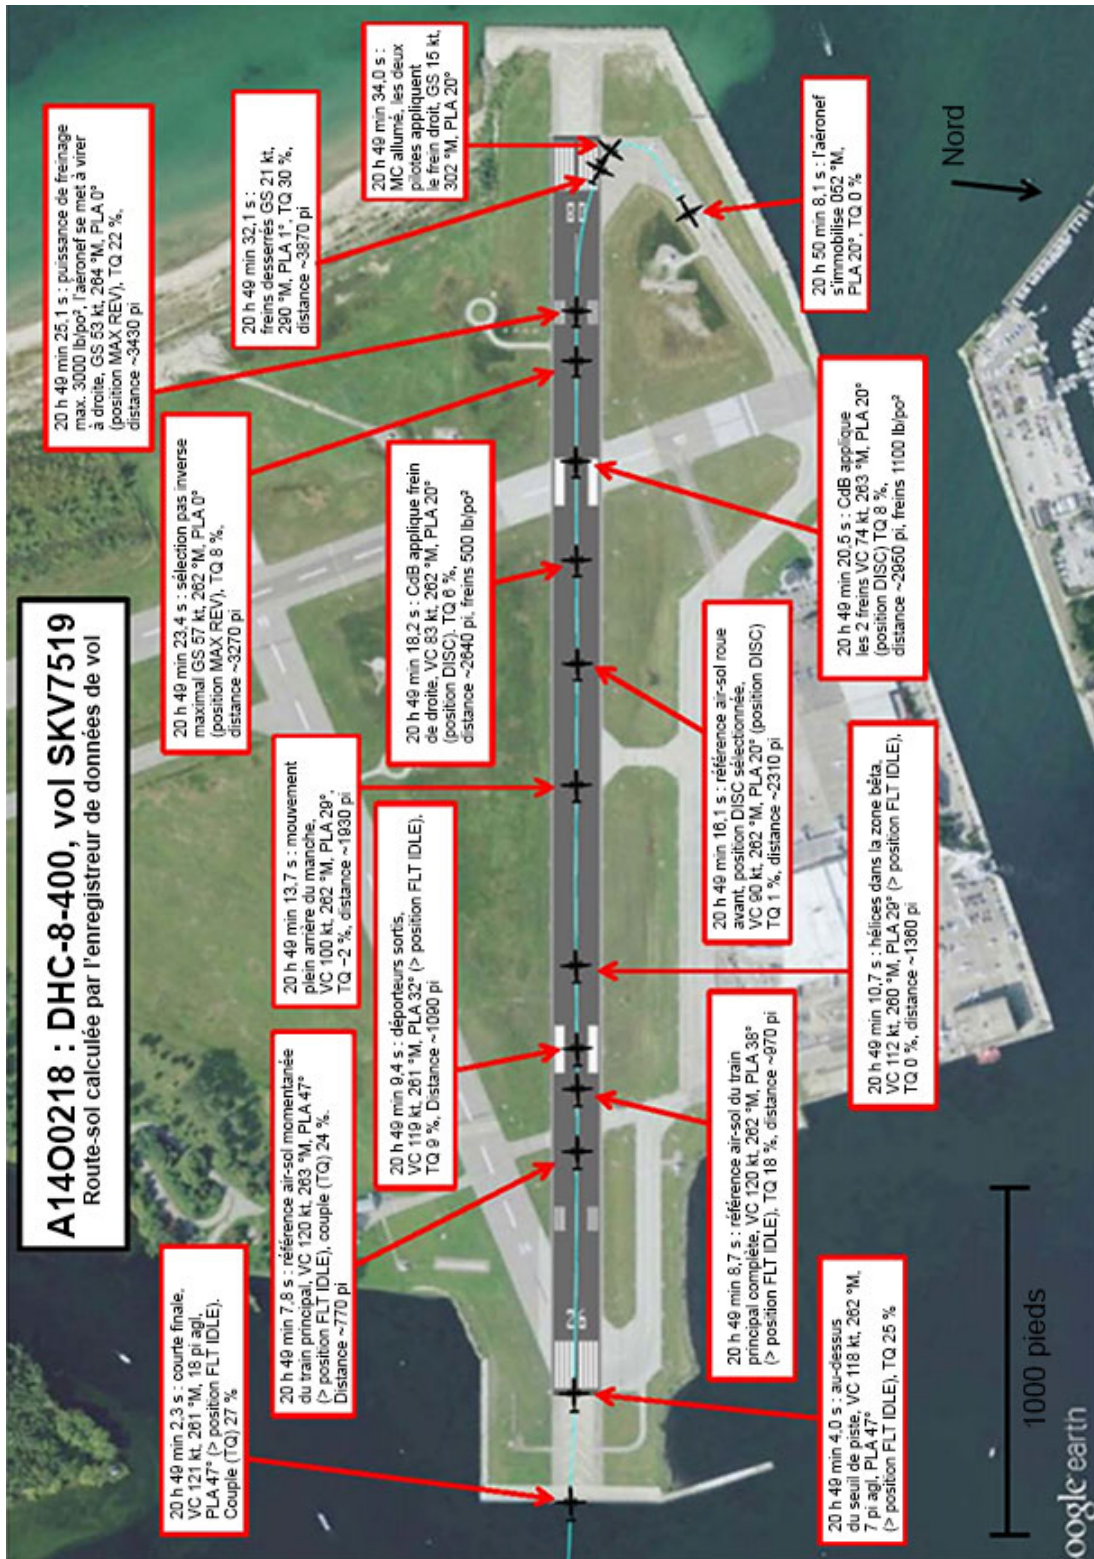
Annexe C – Route-sol calculée par le Bureau de la sécurité des transports du Canada, avec annotations

L'enregistreur de données de vol (FDR) a enregistré un signal de référence air-sol (WOW) momentané du train principal à 16 h 49 min 8 s. Toutefois, les données d'accélération verticale indiquaient un contact du train d'atterrissage principal avec la piste jusqu'à 0,6 seconde plus tôt. Durant le premier signal WOW enregistré à 16 h 49 min 8 s, un facteur de charge verticale d'environ +1,2 g a été enregistré, et la vitesse anémométrique était de 120 nœuds. L'aéronef s'est posé à environ 770 pieds au-delà du seuil de la piste; il restait donc 3218 pieds de piste (annexe C).

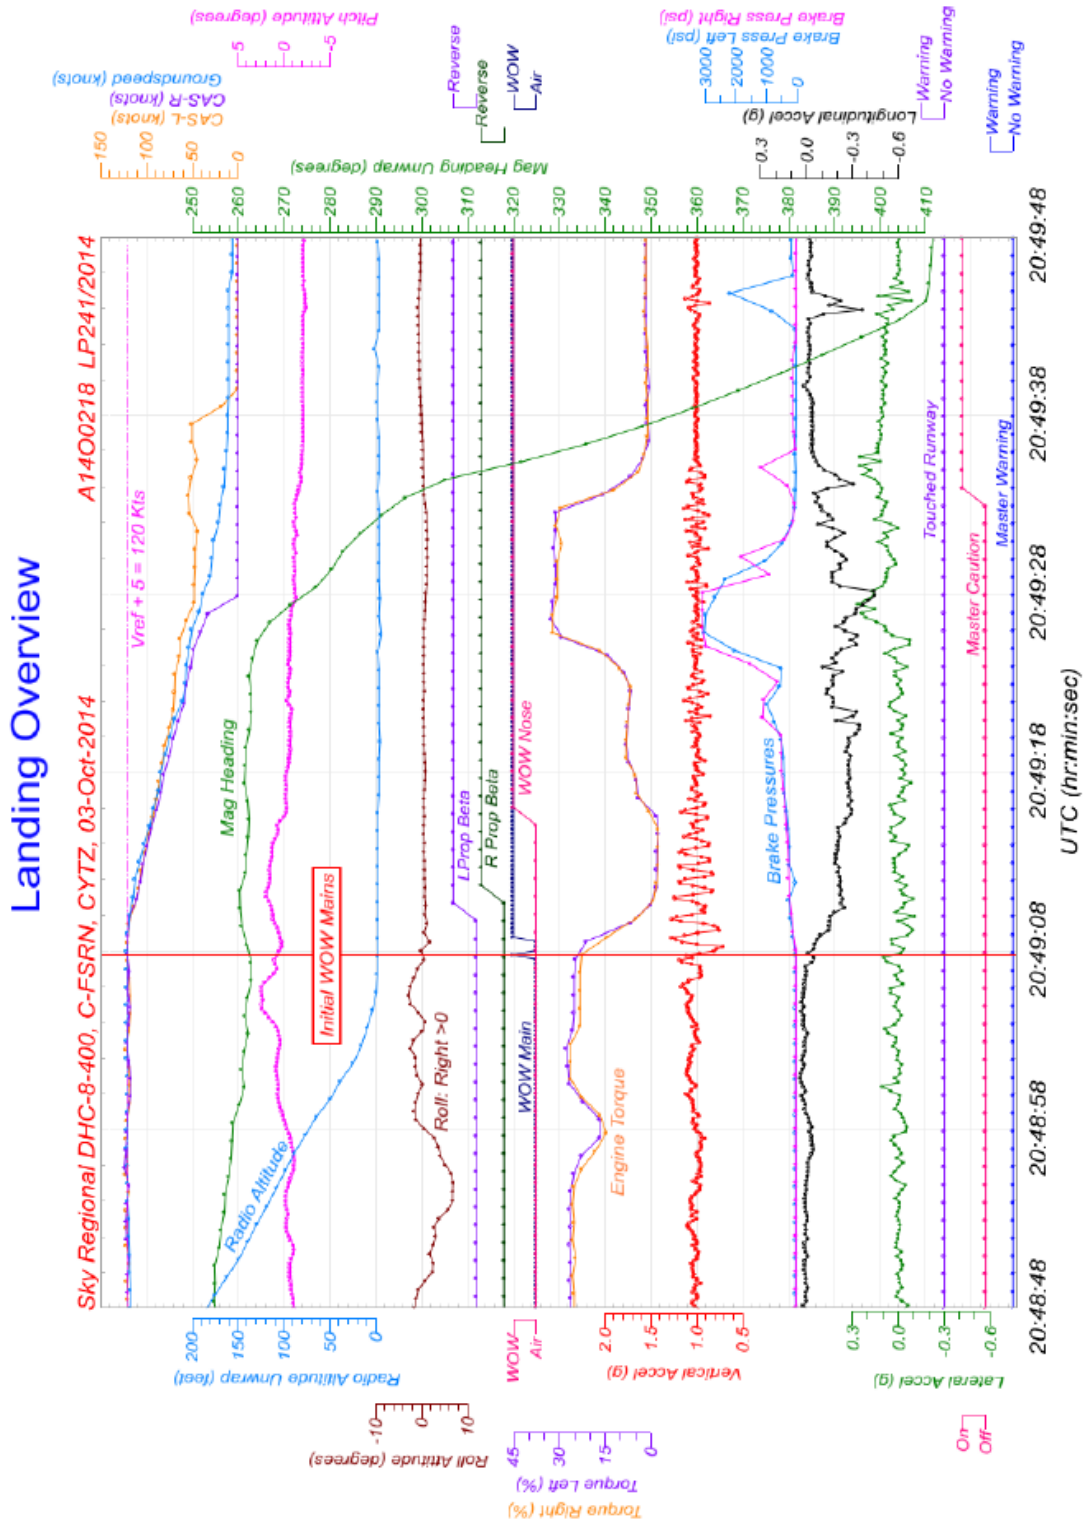
Annexe D – Aperçu de l'atterrissage

Après le toucher du train principal, le PC a maintenu les sollicitations d'assiette en cabré (annexe D). Environ 3 secondes après le signal de référence air-sol complète du train principal, l'équipage de conduite a accru les sollicitations d'assiette en cabré à plein cabré et a tiré sur les manettes des gaz. L'indication de référence air-sol du train avant a été enregistrée à 16 h 49 min 16 s, ce qui indique que le train avant s'est posé 7,2 secondes après le second signal de référence air-sol du train principal. À ce stade, la vitesse anémométrique était de 90 nœuds, le cap était le 262° magnétique (M) et le PLA était de 20° (position DISC). L'aéronef se trouvait à environ 2310 pieds au-delà du seuil de la piste et il restait 1678 pieds de piste devant.

La sollicitation d'assiette en cabré décrite ci-dessus est contraire aux SOP de Sky Regional Airlines, d'après lesquelles [traduction] « il faut rapidement poser le train avant au sol après le toucher du train principal⁷ ». En outre, les manettes des gaz doivent se trouver en position DISC après le toucher des roues⁸.
