## RAPPORT D'ENQUÊTE AÉRONAUTIQUE A15C0163

**Entrée dans des conditions de givrage,  
perte de maîtrise et collision avec le relief**

Wasaya Airways Limited Partnership  
Cessna 208B (C-FKDL)  
10 nm au nord de Pickle Lake (Ontario)  
11 décembre 2015

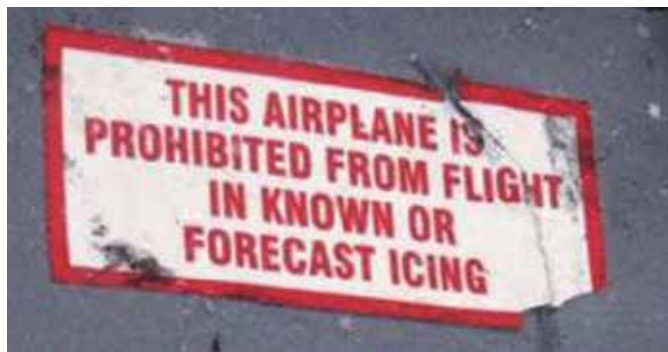
Figure 1. Plaquette dans le poste de pilotage du C-FKDL  
(Traduction : CET AÉRONEF EST INTERDIT DE VOL DANS DES CONDITIONS GIVRANTES CONNUES OU PRÉVUES)

En mai 2007, Wasaya a déterminé que la consigne de navigabilité 2007-10-15<sup>10</sup> ne s'appliquait pas au C-FKDL, puisque l'aéronef était interdit de vol dans des conditions givrantes connues ou prévues. Le C-FKDL était muni de boudins de dégivrage pneumatiques sur les bords d'attaque des ailes, des haubans de voilure, des stabilisateurs et de la dérive, de boudins antigivrage d'hélice à chauffage électrique, d'un système antigivrage de pare-brise, d'un système avertisseur de décrochage chauffé et d'un circuit de chauffage du tube de pression statique/Pitot. L'aéronef ne comportait aucun boudin de dégivrage de la pointe avant du conteneur de fret ou de jambe du train d'atterrissage principal, ni de système d'avertissement de basse vitesse.

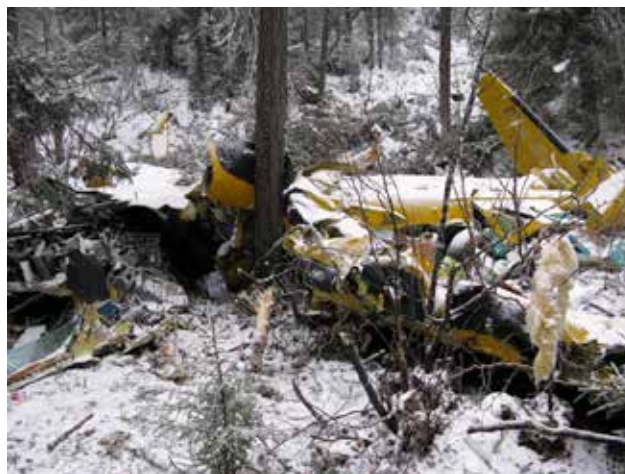
L'antenne de l'ELT s'est rompue de son socle extérieur et a été retrouvée sur le sol du côté gauche du fuselage. Un examen a permis de déterminer que le câble de l'antenne avait été arraché des connecteurs du boîtier de l'ELT et du socle d'antenne à l'intérieur du fuselage.

Figure 3. Vue avant gauche de l'épave

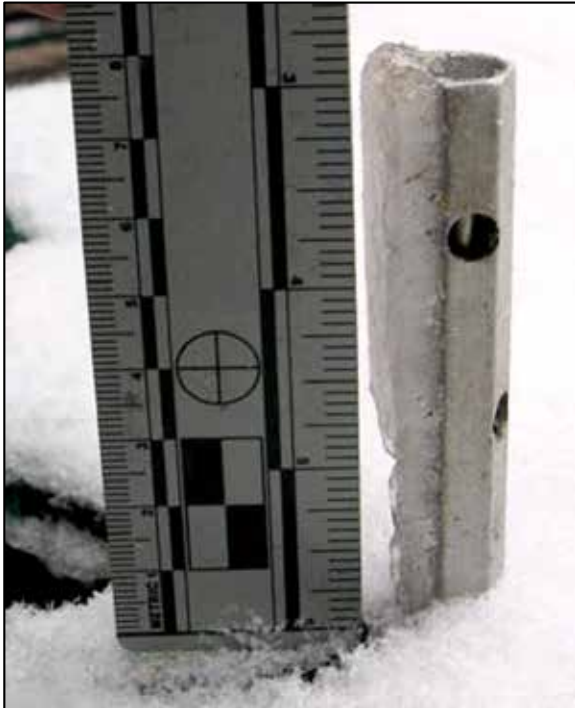
L'examen de l'épave de la cellule sur les lieux de l'accident a révélé une accumulation de givre d'une épaisseur approximative de 5/16 pouce sur la sonde de température extérieure (figure 4), les antennes (figure 5) et d'autres composants saillants. Il y avait du givre résiduel sur les boudins de dégivrage de la dérive (figure 6), du stabilisateur (figure 7) et de l'aile droite (figure 8), ce qui indique que les boudins avaient été activés après l'accumulation de givre en vol.

Figure 4. Givre sur la sonde de température extérieure

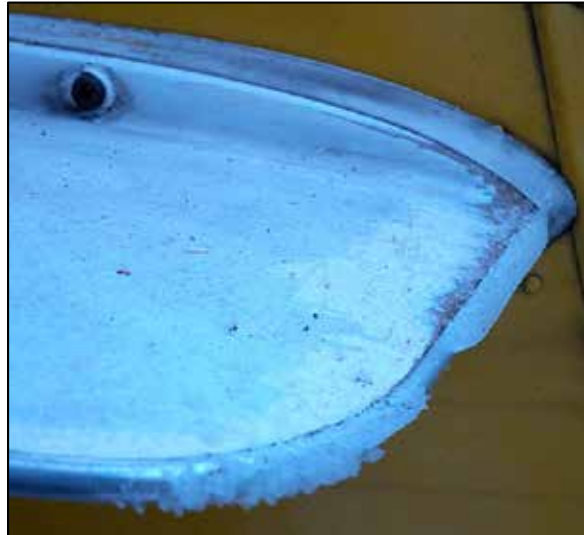
Figure 5. Givre sur une antenne du côté droit de la dérive

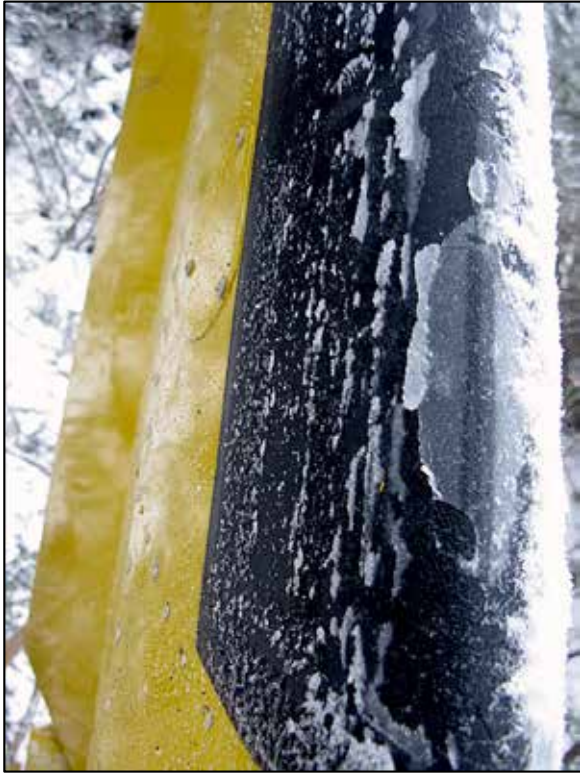
Figure 6. Givre sur le côté droit de la dérive

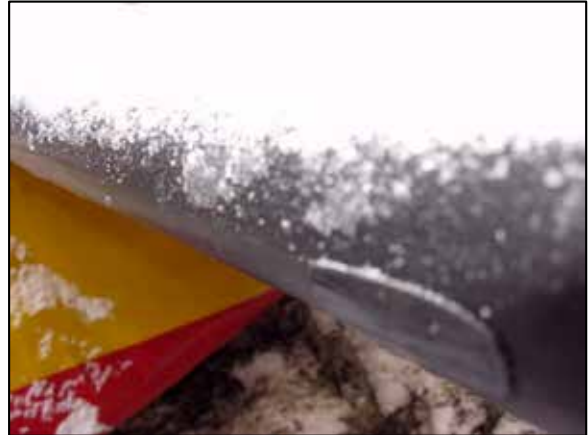
Figure 7. Givre sur le bord d'attaque du stabilisateur gauche

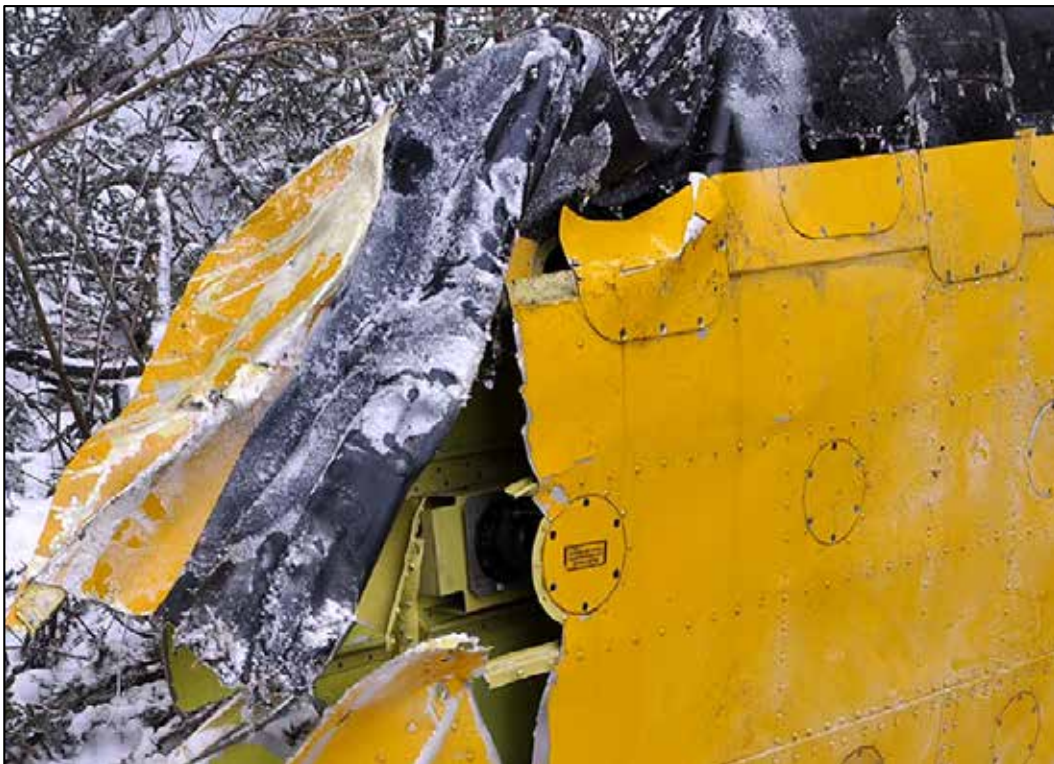
Figure 8. Givre sur le bord d'attaque de la partie extérieure de l'aile droite
