# RAPPORT D'ENQUÊTE AÉRONAUTIQUE A17W0024

## **Perte de maîtrise et collision avec le relief**

Tecnam P2006T (C-GRDV)

13 février 2017

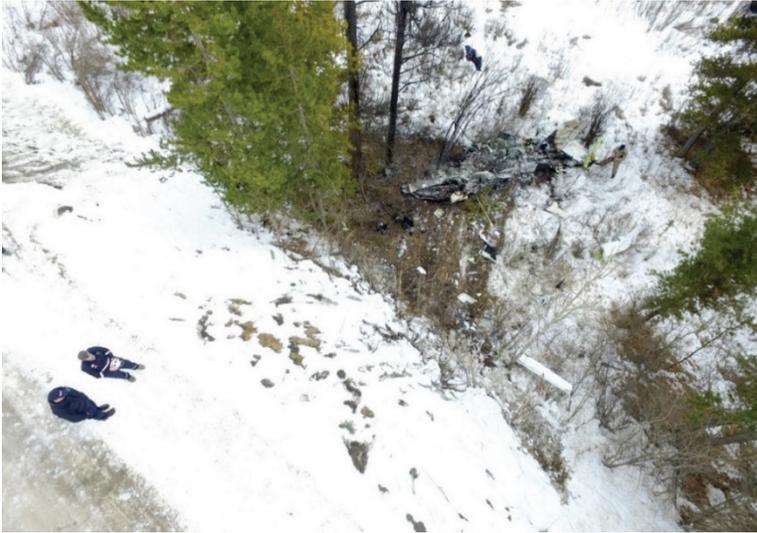
L'épave se trouvait à proximité d'une route, au pied d'un talus, à une élévation de 4850 pieds asl. L'aéronef avait été presque entièrement consumé par les flammes. Les marques au sol et les dommages à l'aéronef correspondaient à une collision à vitesse élevée avec le talus alors que l'aéronef se trouvait dans une assiette quasi verticale. Le dessus de l'aéronef a percuté le talus en premier, et l'aéronef a poursuivi sa course sur 50 pieds vers le bas de la pente avant de s'immobiliser au pied de celle-ci, où s'est déclaré un incendie après impact (figure 1).

Figure 1. Lieu de l'accident vu du haut du talus montrant le côté gauche de l'aéronef, vers le sud (source : Alberta Occupational Health and Safety)

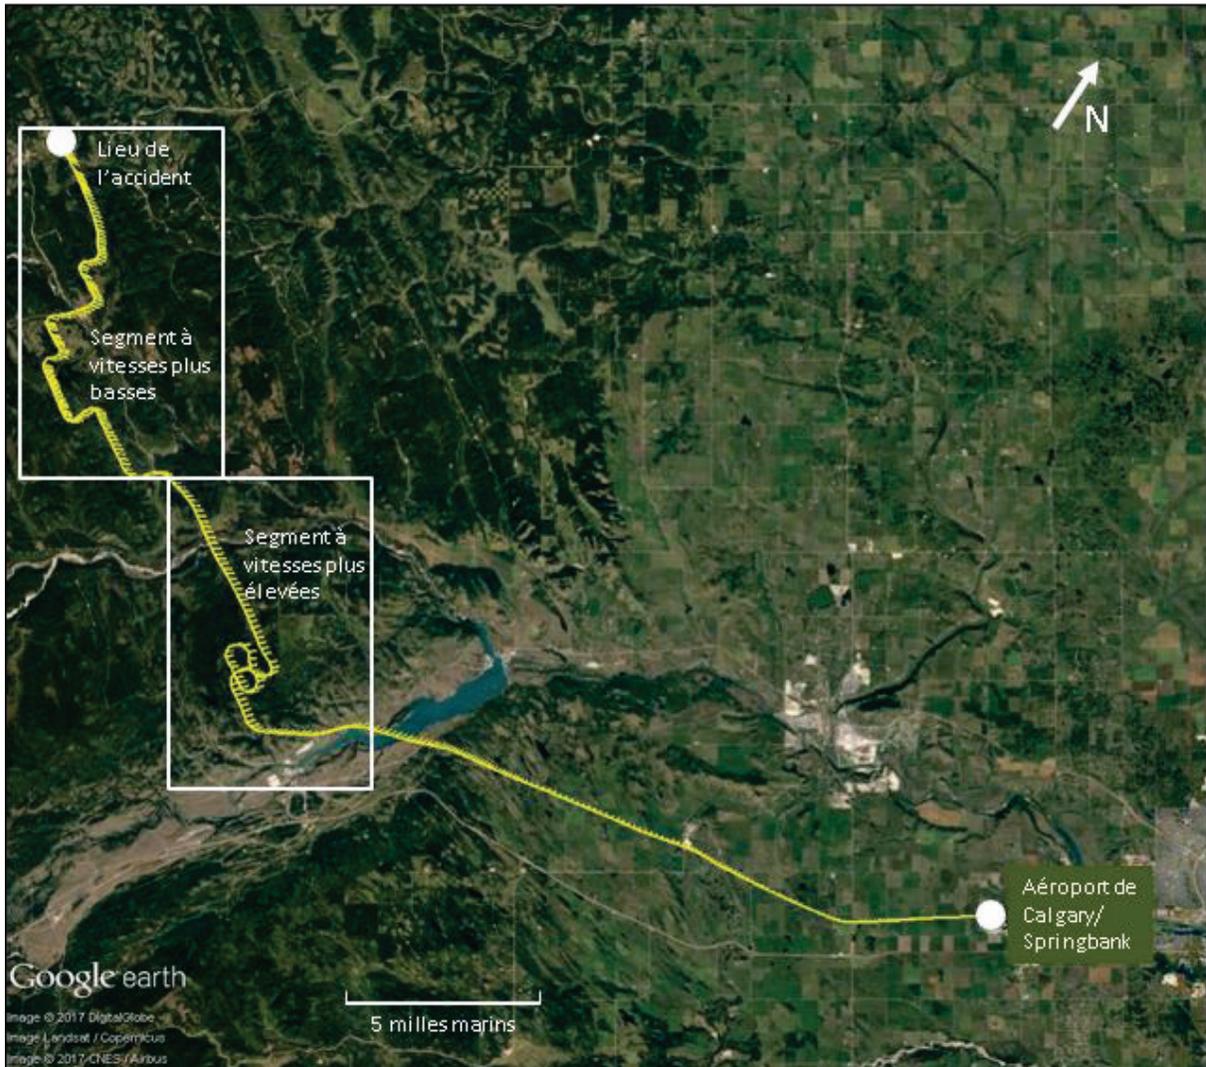
### Annexe A – Trajectoire du vol à l'étude

Le vol d'entraînement devait comprendre 2 segments : le premier se déroulant à vitesses plus élevées, et le second à vitesses plus basses (annexe A). Après que l'aéronef eut atteint l'altitude souhaitée, le premier segment de vol a duré 9 minutes, à des vitesses corrigées (KCAS) variant de 100 à 120 nœuds<sup>2</sup>. Le segment comprenait une séquence de virages qui a duré de 16 h 48 à 16 h 50, soit un virage à 360° vers la droite, un virage à 180° vers la droite et un virage à 180° vers la gauche. Ces virages ont été effectués à des vitesses de 95 à 115 KCAS, à un angle d'inclinaison d'environ 45° et à une accélération verticale atteignant 1,3 g<sup>3</sup>. Le segment de vol à vitesses plus élevées s'est achevé à 16 h 53 par une séquence de virages à 90° de gauche à droite avec des angles d'inclinaison d'environ 30°.

L'aéronef a ensuite ralenti. Le reste de ce segment s'est déroulé à des vitesses anémométriques plus faibles et comprenait une série de virages à 90° en alternance à des angles d'inclinaison de 20° à 30° et à des vitesses variant de 65 à 80 KCAS. Les 2 segments de vol se sont déroulés à 8000 pieds asl, avec très peu de variation d'altitude.

À 17 h 1, l'aéronef a accéléré à environ 100 KCAS. À 17 h 2, la vitesse anémométrique a diminué à 65 KCAS avant d'augmenter de nouveau à 80 KCAS. L'aéronef a perdu environ 300 pieds, soit la plus grosse perte d'altitude à ce stade du vol. L'aéronef est remonté à son altitude de départ à 80 KCAS; puis, à 17 h 3, il a ralenti à 70 à 75 KCAS. Il s'agissait de sa dernière position relevée par le système de radars secondaires de surveillance, à 2800 pieds agl, directement au-dessus du lieu de l'accident.

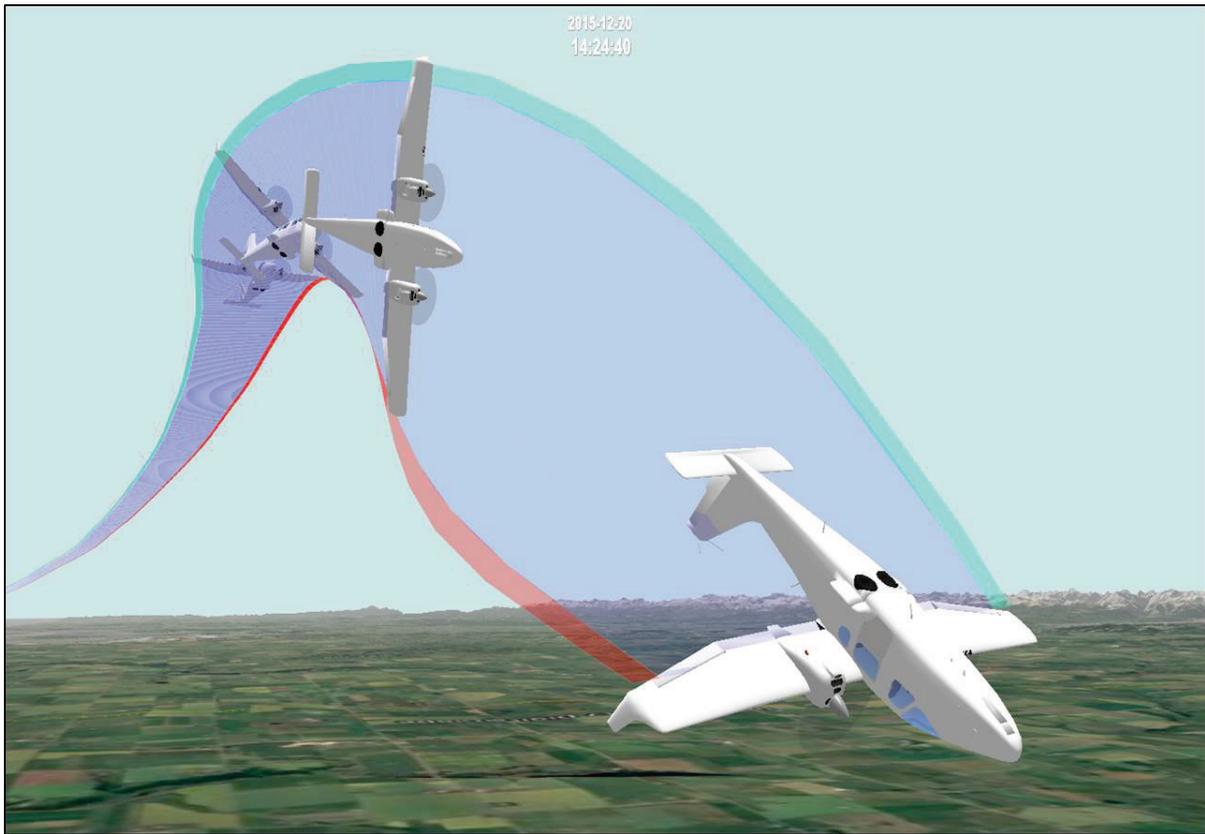
*Annexe B – Analyse des données de vol : séquence d'amorce de vrille de vols d'entraînement antérieurs*

Contrairement aux sorties de décrochage normales, ces cas allaient de roulis avec remise des ailes à l'horizontale, aux amorces de vrille avec l'aéronef en position inversée et aux vrilles complètes<sup>14</sup> comprenant jusqu'à 1,5 tour. En général, ils avaient en commun des caractéristiques importantes (annexes B, C et D) qui avaient entraîné la perte de maîtrise :

- On avait mené l'aéronef en cause jusqu'au décrochage en cabré; on l'a maintenu dans cet état jusqu'au décrochage.
- On n'a pas fait piquer l'aéronef pour amorcer une sortie de décrochage.
- La vitesse anémométrique a continué à diminuer jusqu'à ce que l'aéronef fasse un tonneau et tangué d'un sens et de l'autre dans un décrochage aggravé ou une amorce de vrille.

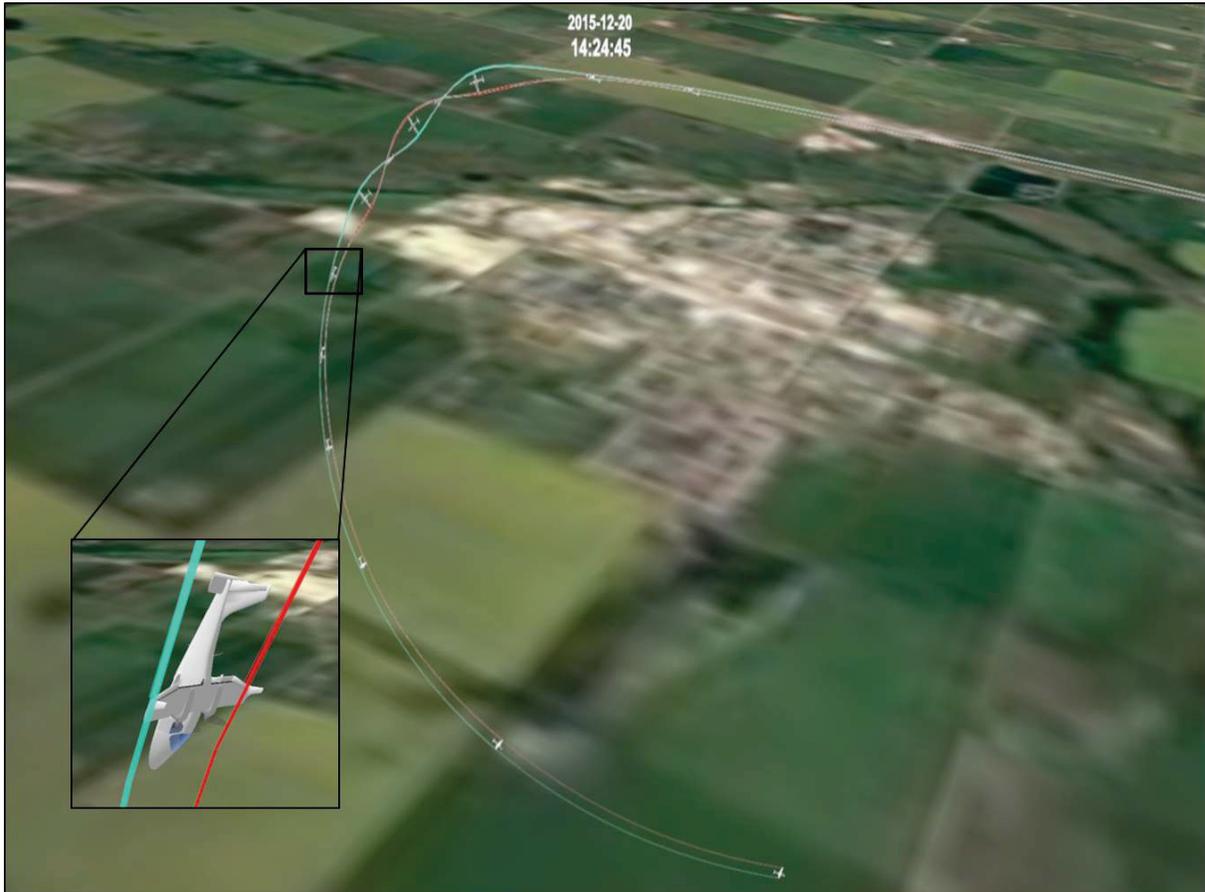
*Annexe C – Analyse des données de vol : amorce de vrille et sortie du piqué de vols d'entraînement antérieurs*

Dans l'un des cas enregistrés, un aéronef est sorti d'une vrille de 1,5 tour et s'est trouvé en position inversée avant d'amorcer un piqué plus abrupt encore en effectuant une demi-boucle descendante (annexe C). De toutes les pertes de maîtrise qui ont été examinées, ce cas présentait le taux de descente (12 500 pieds par minute) et le facteur de charge (3,1 g) les plus élevés, ainsi que la deuxième plus grande perte d'altitude (1400 pieds).

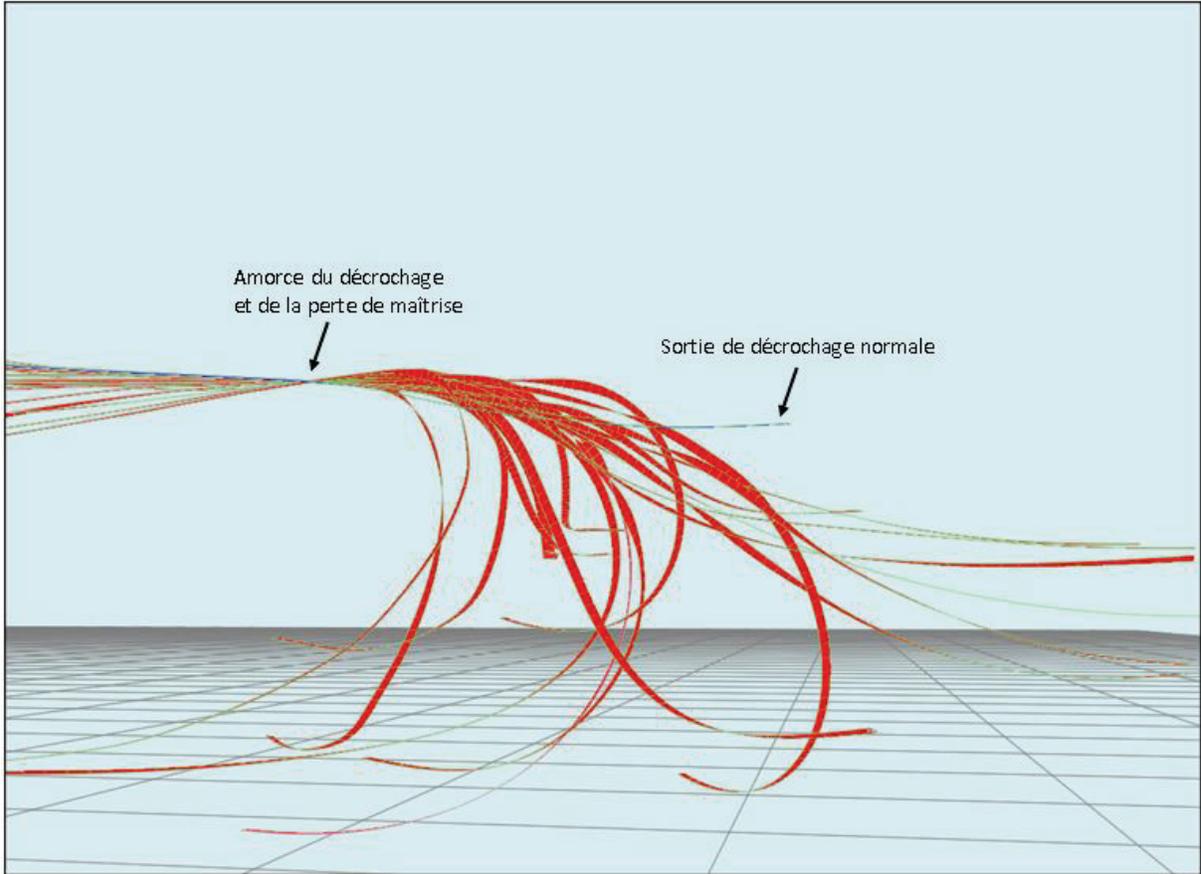
*Annexe D – Analyse des données de vol : comparaison des profils de trajectoire de vol et des pertes d'altitude lors de pertes de maîtrise durant des entraînements sur la sortie de décrochage*

Parmi les cas examinés, les pertes d'altitude variaient de 525 pieds à 1500 pieds, pour une perte moyenne de 960 pieds<sup>19</sup>. Tous les vols s'étaient déroulés à une altitude tout juste inférieure à 8000 pieds asl. Toutefois, cette altitude et les élévations du relief réduisaient considérablement les marges de manœuvre en cas de vrille. Les élévations du relief survolé variaient énormément; dans certains cas, des sommets locaux dépassaient 5000 pieds asl, ce qui accordait aussi peu que 2500 pieds pour rétablir l'aéronef après une excursion.

L'annexe D compare les profils de trajectoires de vol et pertes d'altitude durant les pertes de maîtrise des aéronefs en question; on y montre aussi une sortie de décrochage normale. De toutes les sorties de décrochage examinées, la plus faible hauteur au-dessus du relief fut de 700 pieds; ce cas a aussi affiché la plus importante perte d'altitude (1500 pieds).
