Rapport d'enquête sur la sécurité du transport aérien A18Q0100

COLLISION AVEC LE RELIEF

Air Saguenay (1980) Inc.
de Havilland DHC-2 (Beaver), C-FYYT
Manic-Cinq (Québec), 44 nm WSW
1^{er} juillet 2018

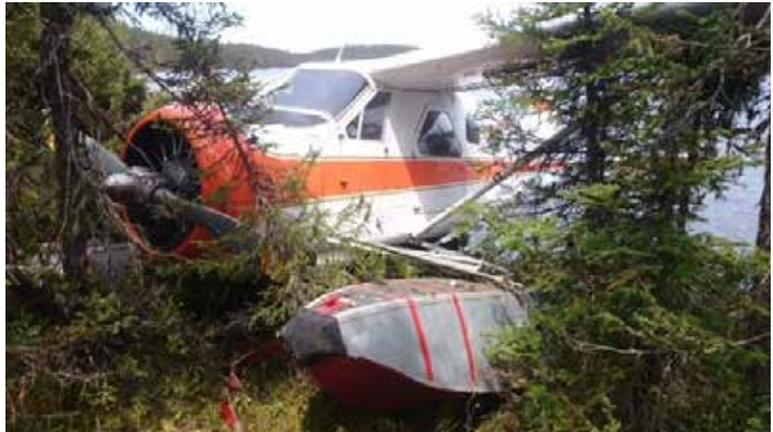
Une fois la vitesse de décollage atteinte, le pilote a effectué une manœuvre dans le but de soulever les flotteurs hors de l'eau. Cependant, le pilote a jugé que la distance restante sur le lac était insuffisante pour compléter le décollage et effectuer une montée sécuritaire. Par conséquent, il a décidé de couper le moteur pour interrompre le décollage. Conservant une trajectoire en ligne droite, l'aéronef n'a pas pu être

Figure 1. L'aéronef après la collision avec les arbres (Source : Air Saguenay)

immobilisé à temps pour éviter une collision avec les arbres (figure 1). Lors de l'impact, la radiobalise de repérage d'urgence (ELT) s'est déclenchée, et le premier signal a été reçu par le Centre conjoint de coordination des opérations de sauvetage (CCCOS) à Halifax (Nouvelle-Écosse) à 10 h 23.

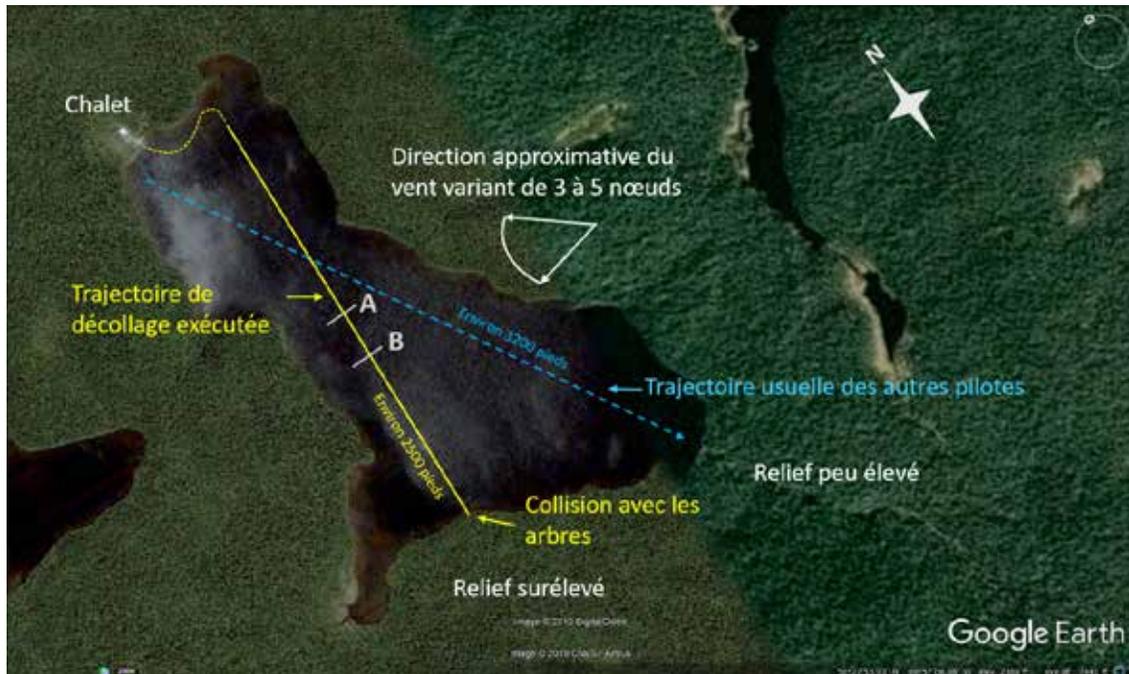
L'intention initiale du pilote dans cet événement était d'effectuer un décollage en arc de cercle à partir de la baie située au nord-est du chalet vers le relief peu élevé. Toutefois, selon les renseignements recueillis, la trajectoire du décollage était majoritairement en ligne droite jusqu'au point d'impact (figure 2). Cette trajectoire en direction du relief élevé obligeait l'avion soit à survoler le haut relief à basse altitude, soit à effectuer un virage par la gauche immédiatement après le décollage pour éviter le relief élevé. Par ailleurs, la distance nécessaire au décollage pouvait être plus grande du fait que l'avion avait une charge plus lourde.

Les calculs effectués à partir du tableau de performances au décollage avec l'avion muni de flotteurs publié par le fabricant de Havilland Aircraft of Canada Ltd. dans le manuel de vol du DHC-2^{8,9} indiquent que la distance de décollage totale pour survoler un obstacle d'une hauteur de 50 pieds est de 1590 pieds^{10,11}. De cette distance, environ 1100 pieds sont parcourus avec les flotteurs touchant la surface de l'eau (point A de la figure 2).

Selon ces calculs, la distance utilisable au décollage était suffisante; cependant, le tableau ne tient pas compte, entre autres, du taux de montée requis pour survoler de façon sécuritaire un relief surélevé situé sur la trajectoire de décollage, ni des compétences nécessaires que doit avoir le pilote pour décoller sur une courte distance. Chaque pilote doit considérer les facteurs qui ne sont pas pris en compte dans les tableaux de performances et qui peuvent influencer sur la distance à parcourir au décollage, et ajouter une marge de sécurité au besoin.

L'enquête a permis de déterminer que lorsque les vents proviennent du sud-est, comme dans l'événement à l'étude, la trajectoire de vol habituellement empruntée par les autres pilotes de la compagnie a une orientation différente qui permet une plus grande distance de décollage et de survoler le relief peu élevé sans que le pilote ait à effectuer un virage lors de sa montée initiale (figure 2).

Figure 2. Schéma illustrant la trajectoire de décollage exécutée sur le lac Jules par rapport à la trajectoire usuelle des autres pilotes, ainsi que les estimations de la distance minimale requise pour un décollage de la surface de l'eau (A) et du point d'interruption du décollage optimal (B) selon les tableaux de performances (Source : Google Earth, avec annotations du BST)

Dans l'événement à l'étude, on a coupé le moteur après avoir dépassé le point d'interruption du décollage, et on n'a pas été en mesure de ralentir l'appareil suffisamment pour éviter une collision avec la rive et les arbres.
