RAPPORT D'ENQUÊTE SUR LA SÉCURITÉ DU TRANSPORT AÉRIEN A1900117

INCURSION SUR PISTE

Air Georgian Limited
Bombardier CRJ 200, C-GKEJ
Aéroport international Lester B. Pearson de Toronto (Ontario)
9 août 2019

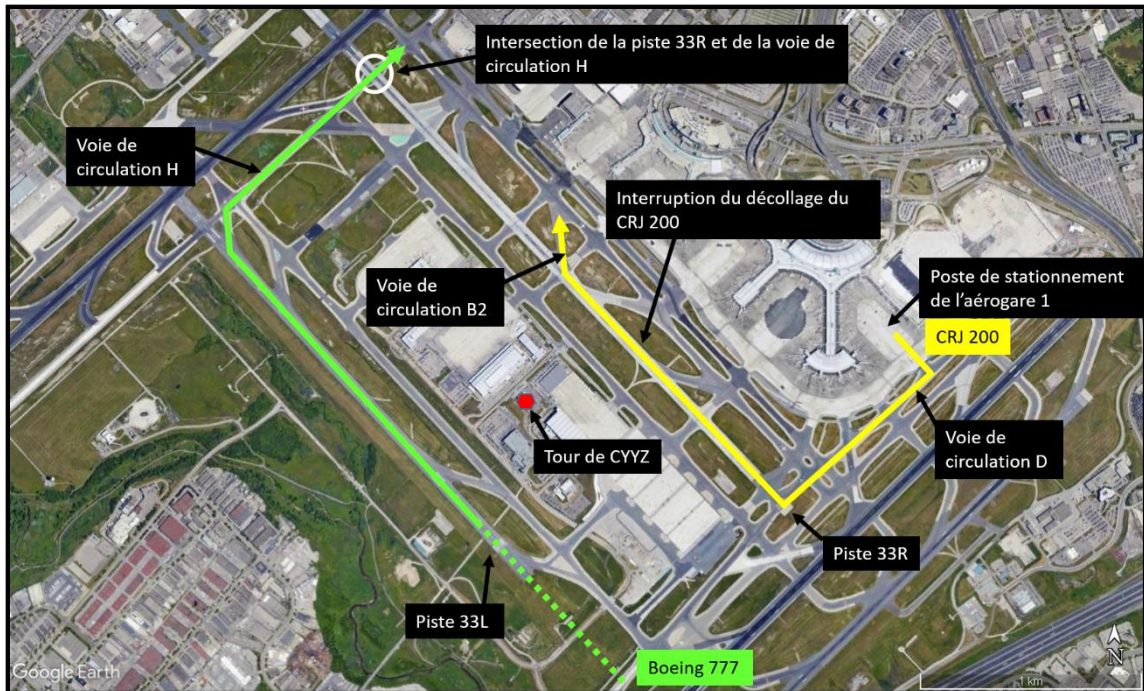
Figure 1. Représentation de la route du CRJ 200 et de la trajectoire d'approche (ligne pointillée) et de la route de circulation au sol (ligne unie) du Boeing 777 (Source : Google Earth, avec annotations du BST)

À 12 h 43 min 53 s, le contrôleur tour a rapidement évalué la situation, déterminé qu'il n'y avait aucun risque de collision et immédiatement accordé l'autorisation de décollage à l'équipage du CRJ 200, qui avait déjà amorcé l'interruption du décollage. L'équipage du CRJ 200 a effectué un appel radio pour informer le contrôleur tour qu'il interrompait le décollage. Le contrôleur tour a alors indiqué au CRJ 200 de quitter la piste 33R en empruntant la voie de circulation B2 (figure 1).

Le CRJ 200 a ralenti et quitté la piste en passant par la voie de circulation B2⁵. Le CRJ 200 avait atteint une vitesse maximale au sol de 99 nœuds pendant la course au décollage.

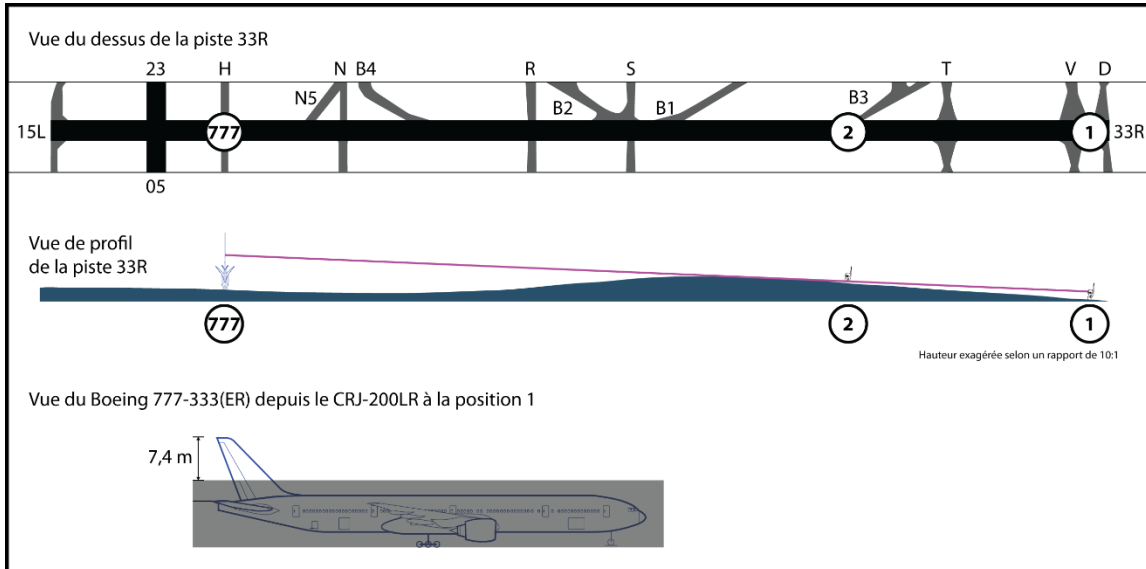
Figure 3. Vue de dessus et de profil de la piste 33R montrant la ligne de visibilité de l'équipage de conduite du CRJ 200 et sa vue du Boeing 777 au début de la course au décollage (position 1 dans l'illustration) (Source : BST)

Au début de la course au décollage à partir du seuil de la piste 33R, il aurait été possible de voir 7,4 m (24,28 pieds) de la partie supérieure du stabilisateur vertical du Boeing 777, environ 8900 pieds devant (**Error! Reference source not found.**).

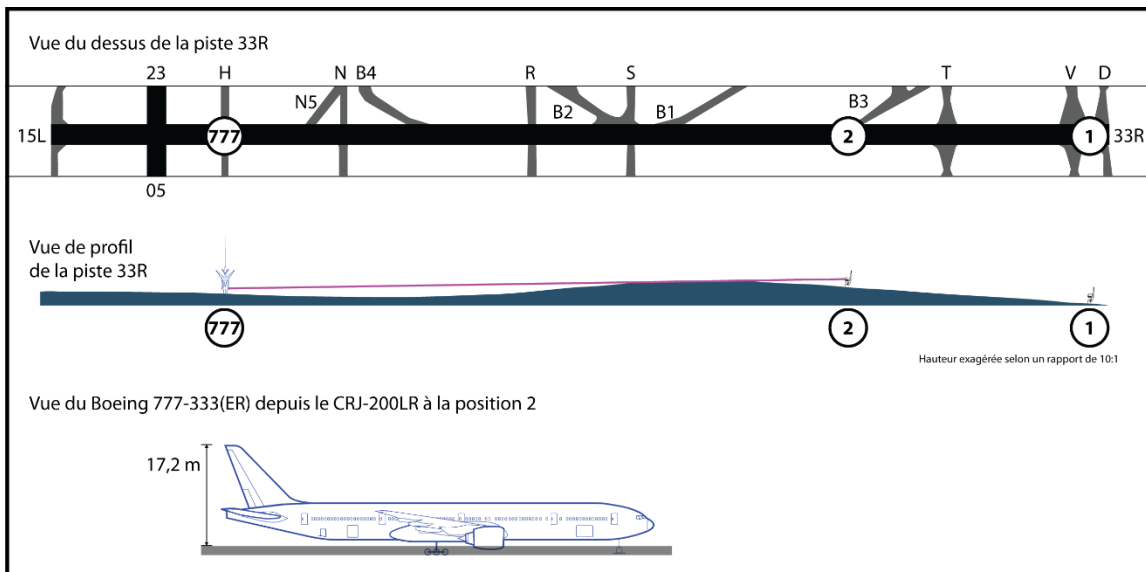
Figure 4. Vue de dessus et de profil de la piste 33R montrant la ligne de visibilité de l'équipage de conduite du CRJ 200 et sa vue du Boeing 777 au sommet de la bosse sur la piste (position 2 dans l'illustration) (Source : BST)

Le CRJ 200 a commencé à accélérer. Alors que l'aéronef approchait du sommet de la bosse sur la piste, le commandant de bord a vu le Boeing 777 à environ 5400 pieds devant lui et a immédiatement interrompu le décollage. À ce moment-là, l'équipage de conduite a compris qu'il n'avait probablement pas obtenu l'autorisation de décoller.

Alors que l'aéronef, poursuivant sa course sur la piste 33R, approchait du sommet de la bosse sur la piste, il aurait été possible de voir l'ensemble du fuselage, soit les 17,2 m (56,43 pieds) supérieurs, du Boeing 777 traversant la piste 33R par la voie de circulation H, quelque 6400 pieds devant (Figure 4).

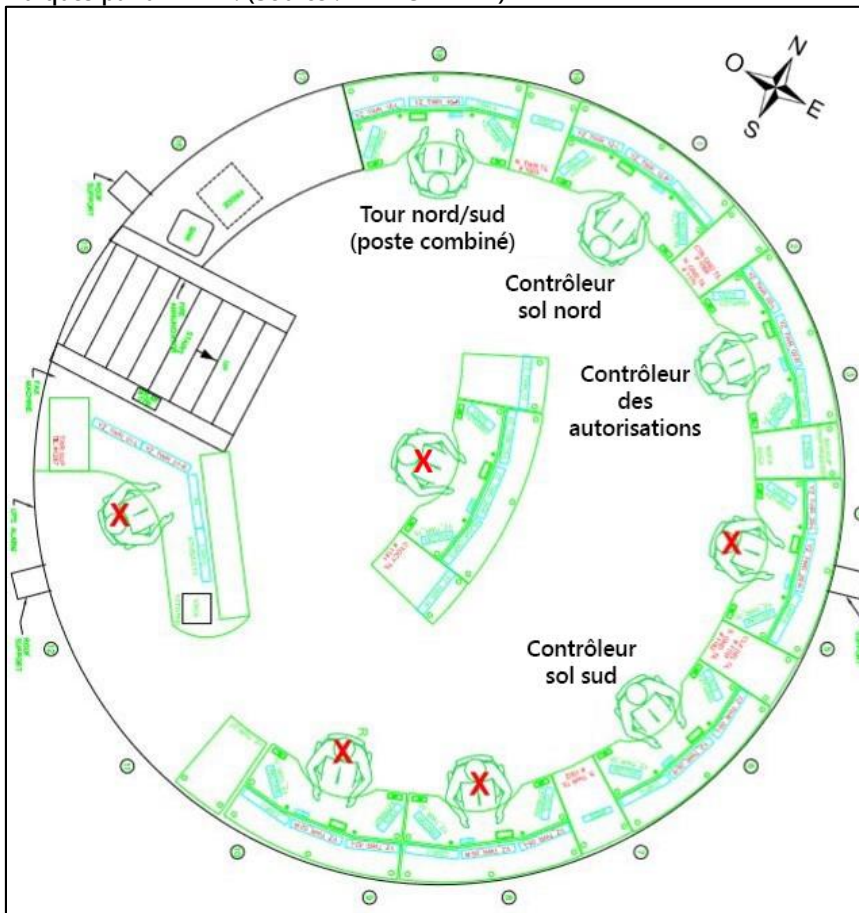
Figure 5. Postes des employés dans la tour de l'aéroport international Lester B. Pearson de Toronto. Les postes vacants au moment de l'événement sont indiqués par un « X ». (Source : NAV CANADA)

- tour nord/sud (poste combiné); le contrôleur de l'événement à l'étude occupait ce poste combiné;
- contrôleur sol nord;
- contrôleur des autorisations;
- contrôleur sol sud.

Au moment de l'événement, le contrôleur tour était debout pour observer un aéronef qui atterrissait sur la piste 33L. Par conséquent, il ne pouvait ni surveiller le seuil de la piste 33R, ni utiliser l'écran du système perfectionné de guidage et de contrôle de la circulation de surface (A-SMGCS) au poste de travail pour confirmer la position du CRJ 200.
