RAPPORT D'ENQUÊTE SUR LA SÉCURITÉ DU TRANSPORT AÉRIEN A19P0112

IMPACT SANS PERTE DE CONTRÔLE

Cessna 208 Caravan, C-GURL

Île Addenbroke (Colombie-Britannique)

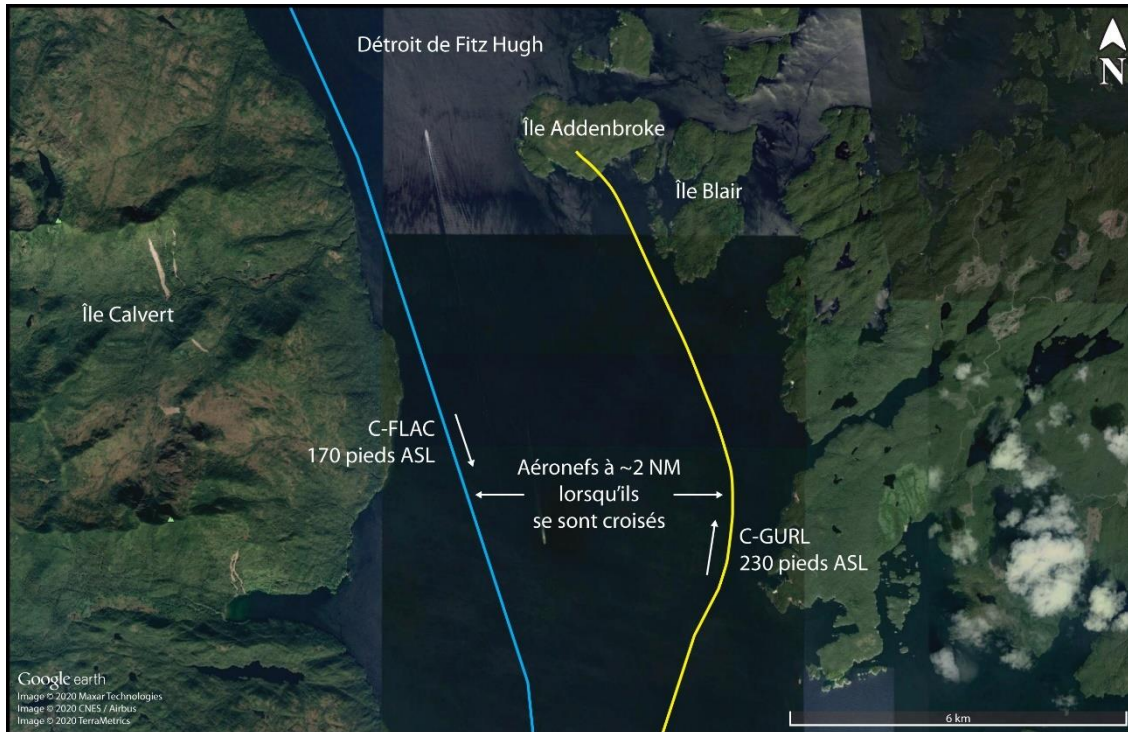
Figure 2. Vue aérienne des trajectoires de vol et des altitudes du C-FLAC et du C-GURL dans le détroit de Fitz Hugh, ainsi que de la distance entre les 2 aéronefs lorsqu'ils se sont croisés, tout juste avant l'accident (Source : Google Earth, avec annotations du BST)

À 11 h 03, les 2 aéronefs étaient à une distance de séparation horizontale de 2 NM et se sont croisés sur des routes en sens inverse, à environ 4 NM au sud du lieu de l'accident. L'aéronef dans à l'étude a maintenu un cap et une altitude constants durant les 54 secondes qui ont suivi, puis a commencé lentement à effectuer un changement de route de 25° vers l'ouest (à 0,35 NM du rivage de l'île Addenbroke). Sept secondes après le début du virage (à 0,12 NM du rivage de l'île), l'aéronef a amorcé une montée sous un angle peu prononcé à une moyenne de 665 pi/min.

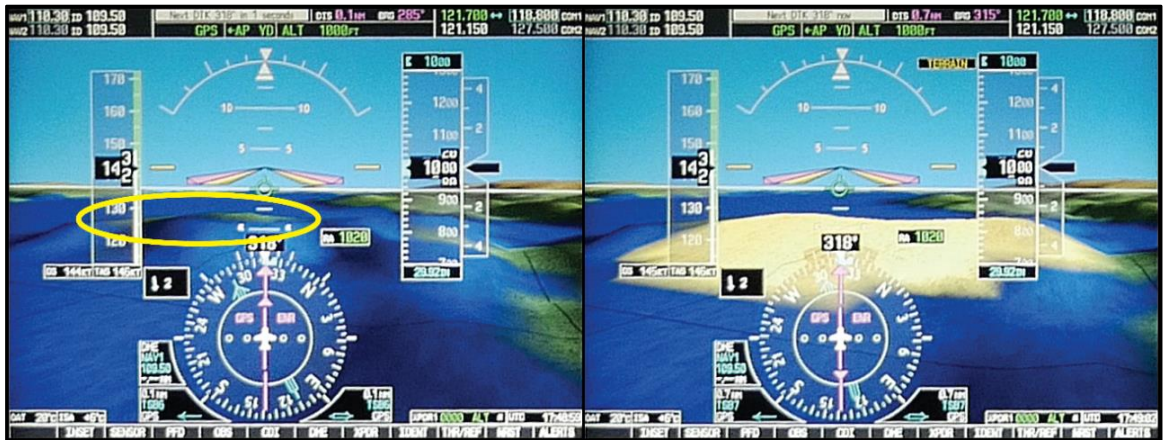
Figure 4. Comparaison de la géométrie des textures à la surface représentant l'île Addenbroke, comme affiché sur l'écran de vol principal de l'aéronef avant l'activation de l'avertissement de relief (image de gauche) et immédiatement après l'activation de l'avertissement de relief (image de droite) lorsque l'altitude est de 1000 pieds au-dessus du sol (Source : BST)

Au cours des essais, on a constaté que l'affichage de la technologie d'accroissement de la vision représente la masse terrestre de l'île Addenbroke comme une petite partie du paysage réel parce que l'île se fond partiellement dans l'océan (zone verte encerclée dans les figures 4

et 5). L'enquête a permis de déterminer qu'environ 6 % de l'île est représentée comme une masse terrestre sur le PFD lorsqu'on compare la géométrie des textures à la surface. Le reste de la superficie de l'île est représentée comme étant l'océan.

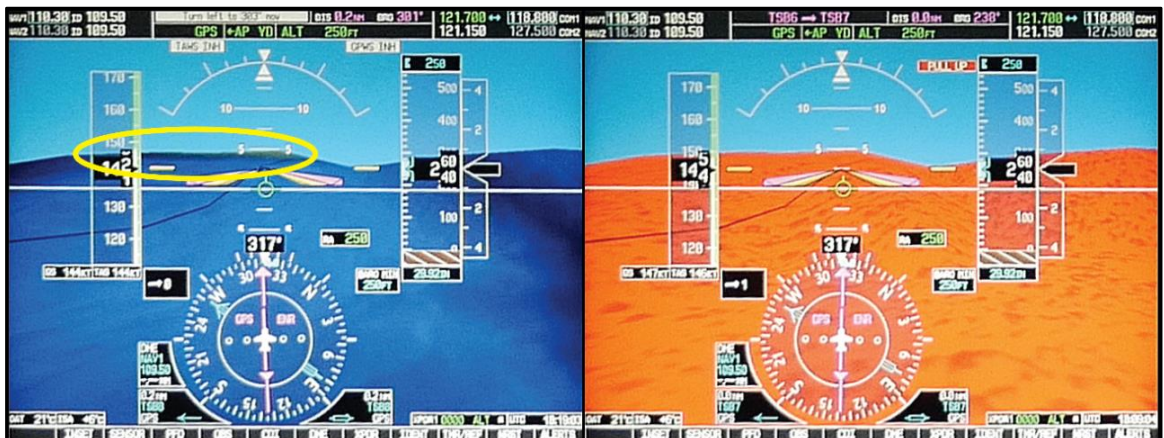
Lorsque réglé à peu près à la même altitude que le vol à l'étude (sous la valeur RTC), le système émettait des mises en garde visuelles (figure 5) et sonores en continu.

Figure 5. Comparaison de la géométrie des textures à la surface représentant l'île Addenbroke, comme affiché sur l'écran de vol principal de l'aéronef, avec la fonction d'évitement d'obstacle à balayage frontal bloquée (image de gauche) et la fonction d'évitement d'obstacle à balayage frontal activée (image de droite) lorsque l'altitude est de 250 pieds au-dessus du sol (Source : BST)

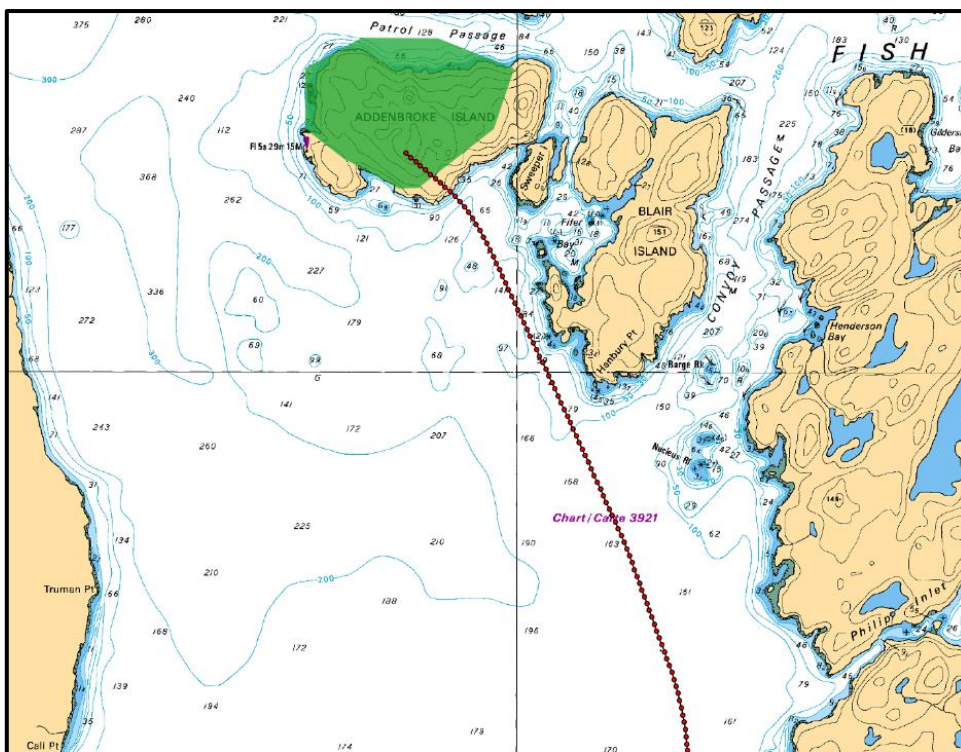
Une comparaison semblable a été effectuée pour la zone de représentation de la masse terrestre en pixels du MFD, à partir de la carte SD des bases de données à bord de l'aéronef à l'étude. L'enquête a permis de déterminer que la représentation de l'île Addenbroke qui pouvait être affichée sur le MFD (illustrée par la forme superposée à la figure 6) procurait une précision d'environ 86 % par rapport à la masse terrestre réelle.

Figure 6. Comparaison, en pixels, entre l'écran de la carte de base Garmin G1000 installée (forme ombragée superposée) et de la masse terrestre réelle de l'île Addenbroke. La ligne pointillée représente la route réelle de l'aéronef de l'événement à l'étude. (Source : Carte n° 3934 du Service hydrographique du Canada, avec annotations du BST)
