# RAPPORT D'ENQUÊTE SUR LA SÉCURITÉ DU TRANSPORT AÉRIEN A19P0142

## **DÉFAILLANCE DES PALES DU ROTOR PRINCIPAL ET COLLISION AVEC LE RELIEF**

E & B Helicopters Ltd.  
Bell 206B (hélicoptère), C-GEBY  
Campbell River (Colombie-Britannique)  
24 septembre 2019

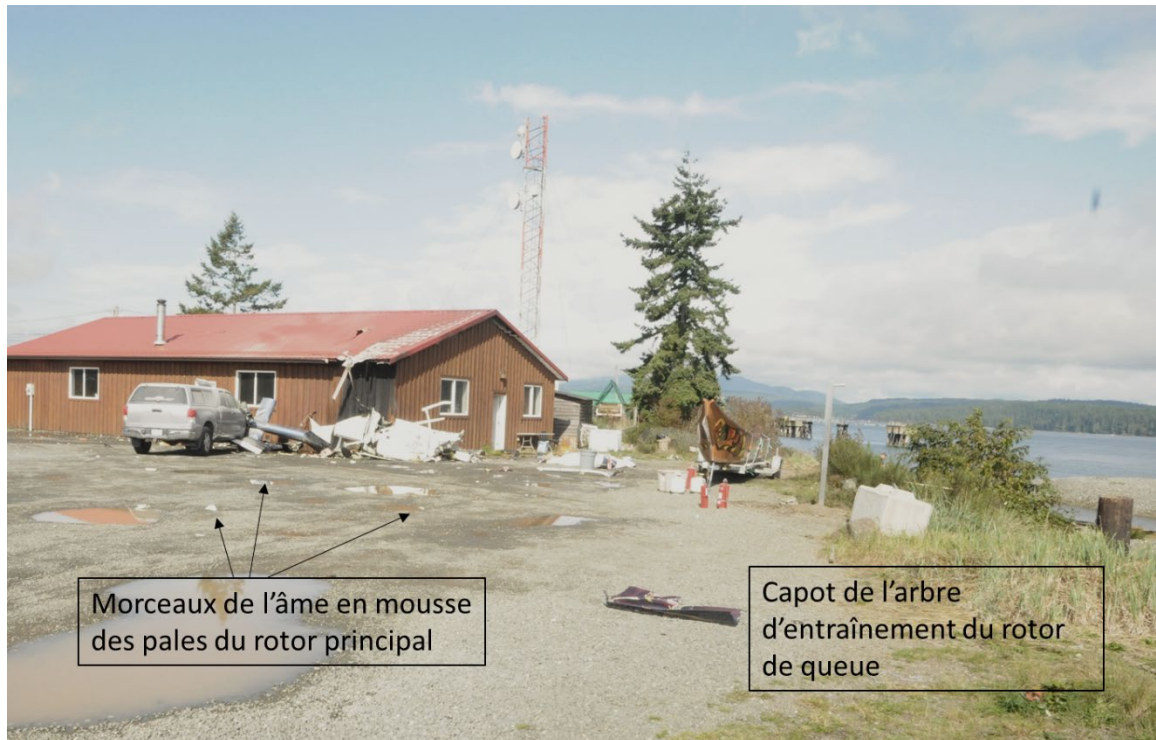
L'hélicoptère est tombé à la verticale et, à 11 h 03 min 43 s, il a percuté un bâtiment situé à 0,8 mille marin à l'est du point de départ. La poutre de queue de l'hélicoptère a heurté 2 camions qui étaient garés près du bâtiment (figure 2). Le pilote a reçu des blessures mortelles. Personne au sol n'a été blessé. Après l'immobilisation de l'hélicoptère, un incendie après impact s'est déclaré. Aucun signal provenant de la radiobalise de repérage d'urgence n'a été capté par le système de recherche et de sauvetage par satellite.

Figure 2. Photo du lieu de l'accident, prise 90 minutes après celui-ci, vue vers le nord dans la direction du vol. Le deuxième camion heurté par l'hélicoptère avait déjà été déplacé lorsque cette photo a été prise. (Source : Gendarmerie royale du Canada, avec annotations du BST)

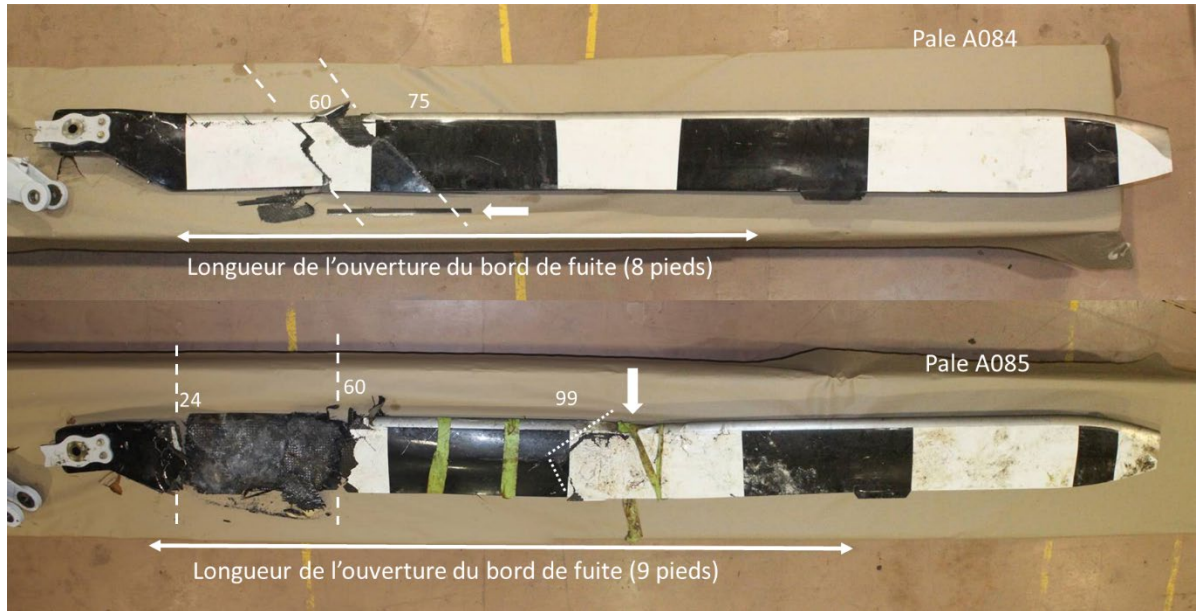
Figure 4. Vue d'ensemble des deux pales du rotor principal (numéros de série A084 [haut] et A085 [bas]) et description générale des dommages (source : BST)

Sur la pale A084, on a relevé 2 cassures en diagonale (45° à partir du bord de la pale) sur le revêtement supérieur (positions repères 60 et 75), qui sont indiquées par des lignes blanches en tirets à la figure 4. Une section relativement courte de la bande de bord de fuite, indiquée par la flèche blanche plus épaisse, s'était séparée de la pale, et le joint du bord de fuite s'était décollé, laissant une ouverture d'une longueur de 8 pieds. La surface inférieure de la bande d'antiabrasion métallique installée sur le bord d'attaque de l'ensemble de la pale présentait des marques de peinture rouge provenant du toit du bâtiment heurté par l'hélicoptère. Toutefois, aucune bosse n'a été relevée sur la pale. La majeure partie de l'âme en mousse était manquante à l'endroit où le bord de fuite s'était ouvert.

La pale A085 présentait 2 cassures dans le sens de la corde près de l'emplature (positions repères 24 et 60), qui sont indiquées par des lignes blanches en tirets à la figure 4; une cassure partielle en forme de V du revêtement supérieur à la position repère 99, qui est indiquée par des lignes blanches pointillées; un décollement du joint du bord de fuite créant une ouverture d'une longueur de 9 pieds; et une bosse sur le bord d'attaque, comme l'indique la flèche blanche plus épaisse. À l'instar de la pale A084, la majeure partie de l'âme en mousse était manquante à l'endroit où le bord de fuite s'était ouvert.

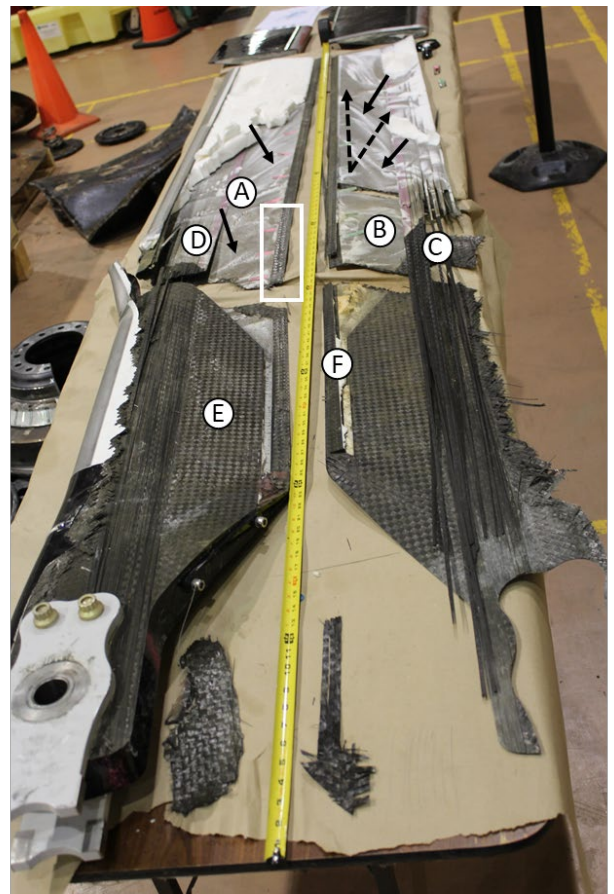
Un examen plus approfondi de la pale A084 du rotor principal a révélé des signes de défaillance progressive (marques concentriques) à l'endroit où l'âme en mousse adhérait au revêtement supérieur et inférieur (figure 5). Ces marques concentriques indiquent que la cassure entre l'âme en mousse et le revêtement s'est faite de l'intérieur vers l'extérieur, en partant de la cassure principale à la position repère 60 et en allant du bord de fuite vers le bord d'attaque. La pale A085 du rotor principal présentait des marques concentriques semblables à l'endroit où l'âme en mousse adhérait aux revêtements supérieur et inférieur.

Figure 5. Les revêtements supérieur et inférieur des pales du rotor principal (numéro de série A084) ont été sectionnés par le BST aux fins d'examen (Source : BST).

Après un examen macroscopique et microscopique de la pale A084 du rotor principal, on a relevé des signes de frottement à l'endroit où les revêtements supérieur et inférieur de la pale du rotor principal se rejoignent au niveau de la bande de bord de fuite, ainsi que des filaments de carbone libres et un enroulement de la matrice. La présence de rouleaux matriciels est une caractéristique particulière associée à la rupture par fatigue des composites à base de polymères, et ce, malgré le fait que ceux-ci puissent être constitués de différents types de motifs de fibres et de matrices<sup>22</sup>. La présence de rouleaux matriciels sur les surfaces de rupture interlaminaire<sup>23</sup> et intralaminaire<sup>24</sup> donne à penser qu'une rupture par fatigue est probablement à l'origine de la cassure de la pale.

En plus des rouleaux matriciels, on a relevé la présence de fibres dénudées sur la surface de rupture par frottement du joint de liaison entre le revêtement inférieur et la bande de bord de fuite. Cela est cohérent avec une défaillance de l'interface entre les fibres et la matrice et avec la diminution de la résistance de la liaison qui en résulte.

Dans la bande de bord de fuite qui s'est séparée, sur la surface de rupture principale (position repère 60) du côté intérieur, on a relevé une délamination multicouche. Un impact par un objet contondant peut entraîner une délamination multicouche, mais on n'a relevé aucun signe associé à un tel impact dans cette zone. Toutefois, on a relevé la présence de rouleaux matriciels et d'une forte densité de débris de matériau composite à l'extrémité

rompue de cette section de bande de bord de fuite. Cela indique qu'une rupture translaminaire<sup>26</sup> est probablement survenue avant l'impact avec le bâtiment et le relief.

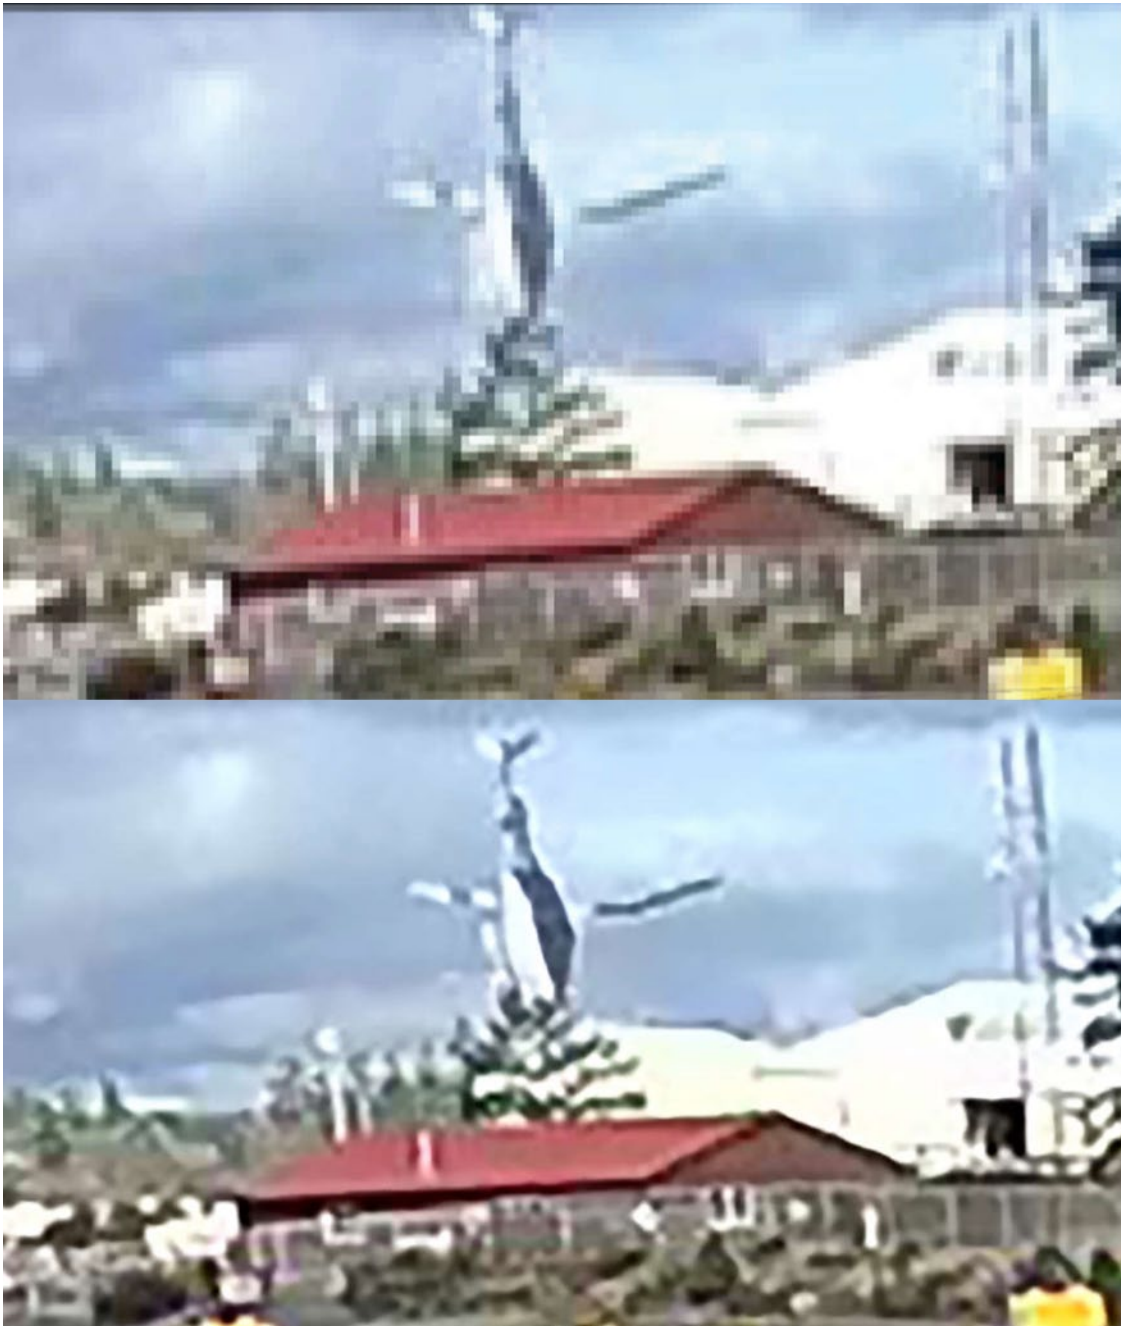
Figure 6. Image originale (en haut) et image améliorée (en bas) extraites d'une vidéo de télévision en circuit fermé (CCTV) montrant la position et la déformation des pales du rotor principal (Source : Tiers, avec améliorations apportées par le BST)

On a remarqué que la pale du rotor du côté gauche de l'hélicoptère à la figure 6 semblait former un angle d'environ  $-46^{\circ}$  par rapport à l'axe de roulis; toutefois, il n'a pas été possible de déterminer si cela était attribuable au fait que la tête du rotor principal formait cet angle, si la pale s'était cassée ou pliée avant l'impact, ne laissant que la partie extérieure de celle-ci à cet angle, ou encore s'il s'agissait d'une combinaison de ces 2 scénarios.

On a constaté que la pale du rotor du côté droit de l'aéronef était pliée ou cassée à 1,6 m du moyeu du rotor principal et que sa partie extérieure semblait former un angle ascendant
