# Rapport d'enquête sur la sécurité du transport aérien A20P0071

## PERTE DE MAÎTRISE PENDANT UN DÉCOLLAGE INTERROMPU

Cessna 140, C-GOFK

27 juillet 2020

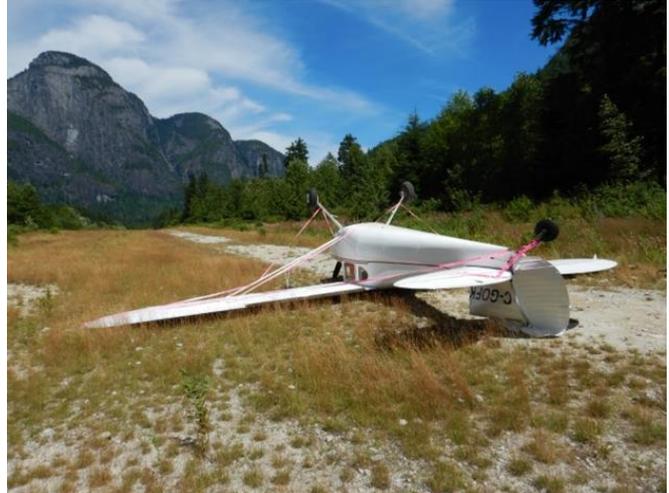
L'aéronef n'a pas pris son envol. Lorsqu'il se trouvait à environ 200 pieds de l'extrémité de la piste et à une vitesse d'environ 40 mi/h, le décollage a été interrompu. Pendant le freinage, l'aéronef a capoté et s'est immobilisé à l'envers sur la piste. La pilote du siège gauche a été légèrement blessée et la PIC, qui était aux commandes, a subi des blessures mortelles. L'avion a été lourdement endommagé (figure 1). Il n'y a pas eu d'incendie après l'impact.

Figure 1. Emplacement de l'épave (Source : BST)

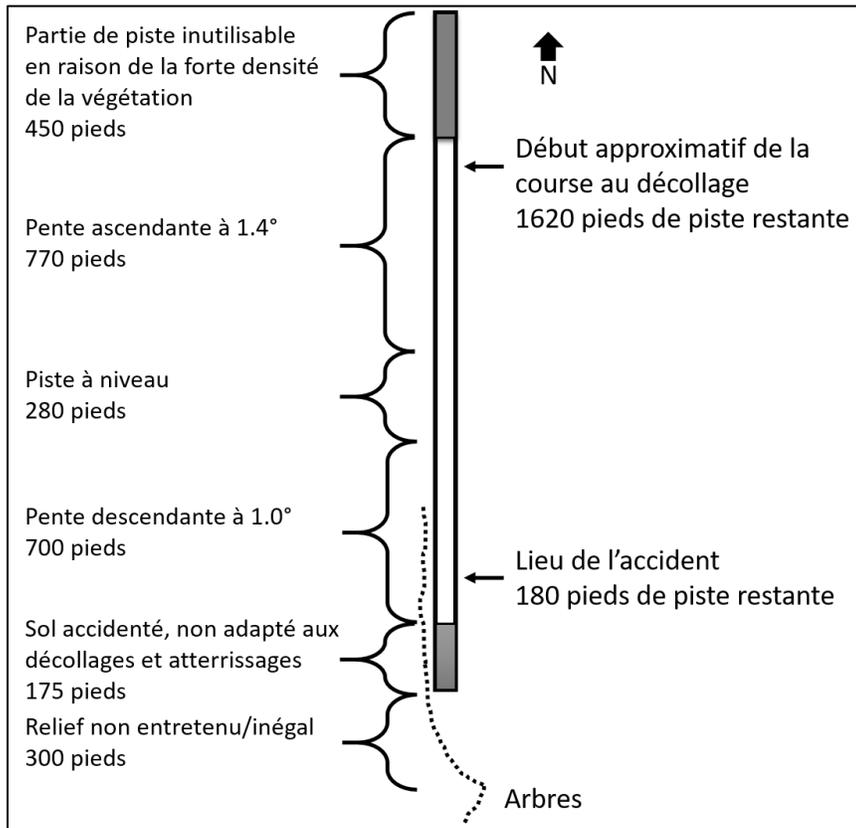
Le jour de l'accident, il y avait de nombreuses zones d'herbe couvrant plus de la moitié de la largeur de la piste; une grande partie de l'herbe avait plus de 8 pouces de hauteur. La largeur restante, sur environ 20 pieds du côté est de la piste, était constituée de gravier grossier meuble.

Figure 2. Diagramme de la bande d'atterrissage à l'aérodrome abandonné du lac Stave (Source : BST)

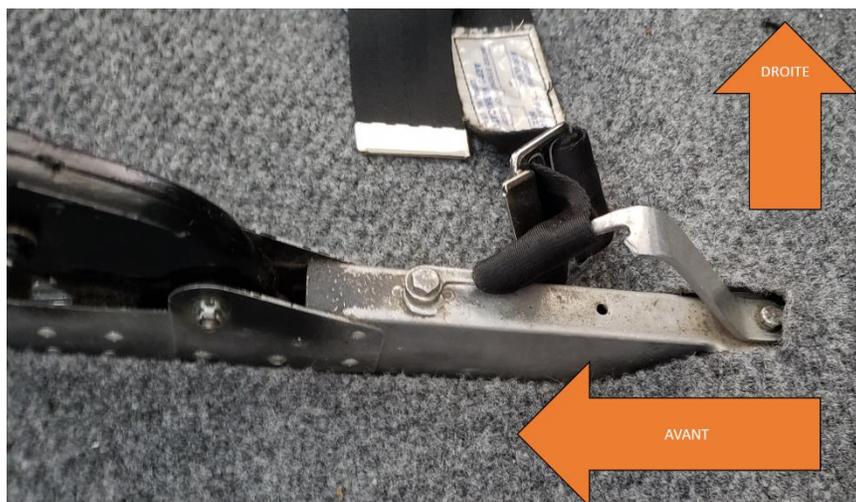
Figure 3. Support de fixation central des ceintures sous-abdominales dans l'aéronef à l'étude (Source : BST)

Au moment de l'événement, les 2 occupantes portaient leur ceinture de sécurité<sup>10</sup>. La ceinture sous-abdominale et la ceinture-baudrier utilisées par la pilote du siège gauche étaient intactes et bien attachées. Toutefois, la partie intérieure de la ceinture sous-abdominale de la pilote occupant le siège droit a été retrouvée détachée du support de fixation central, qui était brisé (figure 4). Le support de fixation central brisé a fait en sorte que la PIC n'était plus retenue en place durant l'accident. Lors de l'examen de l'épave, l'enquête a permis de déterminer que la ceinture sous-abdominale portée par la pilote du siège gauche présentait une torsion au point de raccordement au support, ce qui indique que la pilote du siège gauche avait utilisé la partie de la ceinture sous-abdominale destinée à l'occupant du siège droit.

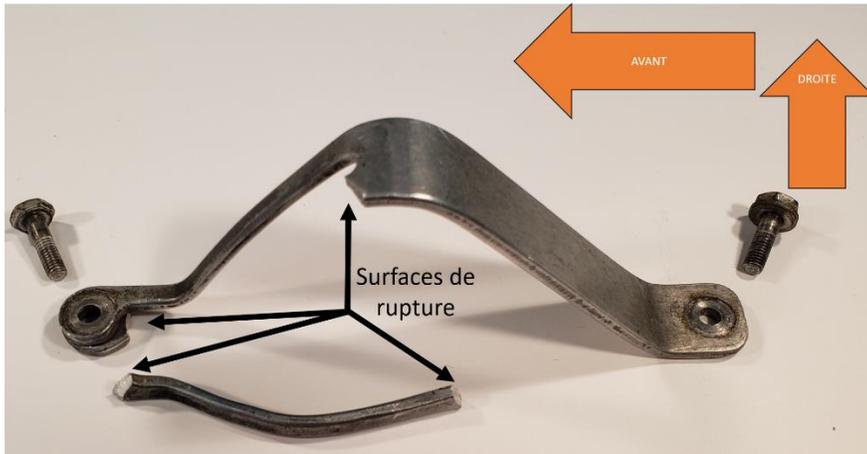
Le support de fixation central des ceintures sous-abdominales a été retiré de l'aéronef, puis envoyé au Laboratoire d'ingénierie du BST à Ottawa (Ontario). On a déterminé que la défaillance du support a été causée par une surcharge de cisaillement pendant l'accident. Le support ne comportait pas de numéro de pièce. Toutefois, selon l'analyse de la composition effectuée par le BST, le support était probablement une pièce d'origine en aluminium produite pour ce type d'aéronef.

**Figure 4. Surfaces de rupture sur le support de fixation central des ceintures sous-abdominales (Source : BST)**

Ce support de fixation central pour les ceintures sous-abdominales était utilisé dans les aéronefs Cessna 120 et 140. Au cours de la période de fabrication de ces 2 aéronefs, la Cessna Aircraft Company a émis un avis de modification du dessin technique dans lequel le matériau du support de fixation a été changé d'un alliage d'aluminium (Alclad 2024-T3) à un alliage d'acier (SAE 4130), ce qui a augmenté d'environ 40 % la limite d'élasticité de la pièce.

Après l'accident survenu en 2014, Textron Aviation Inc., qui était désormais titulaire du certificat de type, a publié le 17 février 2015 un bulletin de service pour les aéronefs monomoteurs (SEB-25-03)<sup>12</sup> touchant les aéronefs Cessna 120 (numéros de série 8000 à 15075) et Cessna 140 (numéros de série 8000 à 15075). Le bulletin exigeait que lors de la prochaine inspection de 100 heures ou de 12 mois (de type annuel), le support de fixation central de la ceinture sous-abdominale soit inspecté pour déterminer si le type de support de fixation central des ceintures sous-abdominales le plus récent (en alliage d'acier) avait été installé et, sinon, que le support de fixation central en aluminium soit remplacé par le nouveau support de fixation en acier (numéro de pièce 0425132). Deux mois plus tard, le 15 avril 2015, la Federal Aviation Administration (FAA) a publié un bulletin spécial

d'information sur la navigabilité<sup>13</sup> (SAIB CE-15-13) pour aviser les propriétaires, les exploitants et les techniciens d'entretien d'aéronefs du problème de navigabilité à l'égard du support de fixation central en aluminium pour les ceintures sous-abdominales.

Comme l'accident de 2014 aux États-Unis, le présent événement démontre que sans l'ajout du support central de ceinture sous-abdominale en acier dans les aéronefs Cessna 120 et 140, la défaillance du support en aluminium lors d'accidents est susceptible de se reproduire, ce qui peut entraîner des blessures graves, voire mortelles.
