RAPPORT D'ENQUÊTE SUR LA SÉCURITÉ DU TRANSPORT AÉRIEN A2100085

PERTE DE MAÎTRISE ET COLLISION AVEC LE RELIEF

Mooney M20J, C-FLJL
Immatriculation privée
Aéroparc de Sundridge/South River (Ontario)
16 septembre 2021

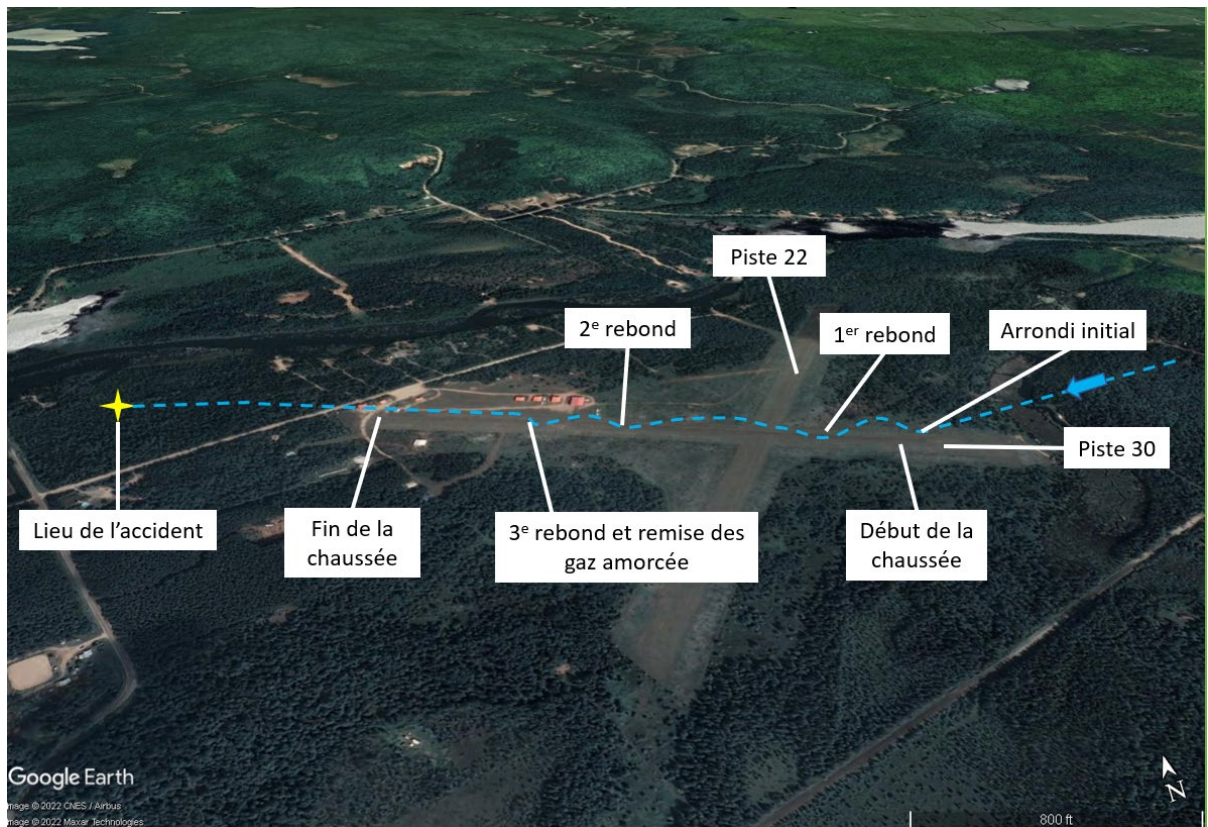
Des observateurs ayant de l'expérience en aviation ont indiqué que, pendant les dernières étapes de l'approche finale, l'assiette en piqué de l'aéronef a augmenté, et la vitesse et le taux de descente de l'aéronef étaient plus élevés que dans le cas d'une approche normale pour un aéronef Mooney M20J. Au cours de l'arrondi initial, l'aéronef a repris de l'altitude (*ballooning*), avant de redescendre et faire 3 rebonds sur la surface de la piste (figure 1).

Au cours du 2^e rebond, l'aéronef a atterri sur sa roue avant et un brouettage s'est produit momentanément avant que l'aéronef reprenne son envol. Selon les renseignements recueillis, l'aéronef se serait élevé d'environ 15 pieds dans les airs au cours du 3^e rebond et aurait perdu une grande partie de sa vitesse et de son élan. À ce moment, il restait environ 700 pieds de piste.

Le pilote a amorcé une remise des gaz après le 3^e rebond et a rentré le train d'atterrissage. Lorsque l'aéronef montait lentement, passant au-dessus de petits arbres situés à environ 250 pieds de l'extrémité de départ de la piste, il aurait volé lentement et n'aurait pas accéléré. L'aéronef a ensuite disparu du champ de vision, puis s'est écrasé peu après dans une zone boisée située à environ 1300 pieds de l'extrémité de la piste 30.

Figure 1. Carte montrant la séquence de l'accident à l'aéroparc de Sundridge/South River (Ontario). Toutes les annotations liées aux opérations de l'aéronef sont approximatives. (Source : Google Earth, avec annotations du BST)
