RAPPORT D'ENQUÊTE SUR LA SÉCURITÉ DU TRANSPORT AÉRIEN A21Q0052

COLLISION AVEC UN TRACTEUR À GAZON

Nanchang CJ6A, C-GYAC
Immatriculation privée
Aérodrome de St-Esprit (Québec)
5 juillet 2021

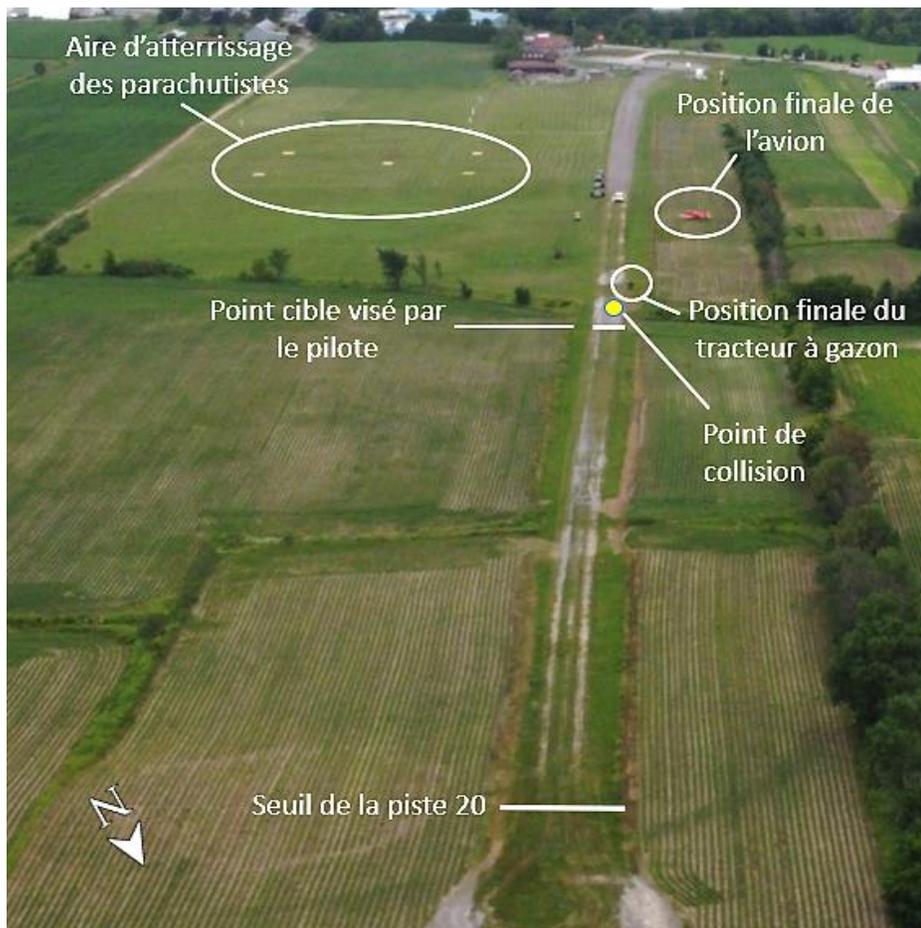
Suite à l'atterrissage du Twin Otter, ne voyant aucun trafic dans le circuit ni au sol, le pilote du Nanchang a intégré le circuit directement en étape de base gauche à une altitude approximative de 500 pieds au-dessus du sol (AGL), avant de tourner en étape finale, à environ 300 pieds AGL. La surface de la piste gazonnée étant en mauvais état au seuil de piste et dans le prolongement du seuil, le pilote a choisi un point cible à environ 800 pieds au-delà du seuil et a débuté l'arrondi aux alentours de 300 pieds avant ce point cible (figure 1). Environ au même moment, un tracteur à gazon effectuant l'entretien de l'aérodrome a traversé la piste 20 tout près du point cible visé par le pilote et a entamé un virage à gauche pour tondre le gazon parallèlement à la piste.

Figure 1. Photo aérienne de l'aérodrome de St-Esprit montrant le seuil de la piste 20, l'aire d'atterrissage des parachutistes, le point cible, le point de collision et la position finale de l'aéronef et du tracteur (Source : BST)

Pour cela, le gestionnaire de l'aérodrome fait appel à un sous-traitant, qui est le même depuis 2017. CES2 n'a pas établi de procédures écrites pour l'entretien de l'aérodrome, et le RAC n'en exige pas. Par contre, selon une entente verbale entre le gestionnaire de l'aérodrome et ce sous-traitant, la tonte doit se faire uniquement lorsque le Twin Otter est au sol à CES2 et qu'il n'y a aucun parachutiste dans les aires étant donné que l'aire d'atterrissage des parachutistes est attenante aux aires de manœuvre (figure 1).

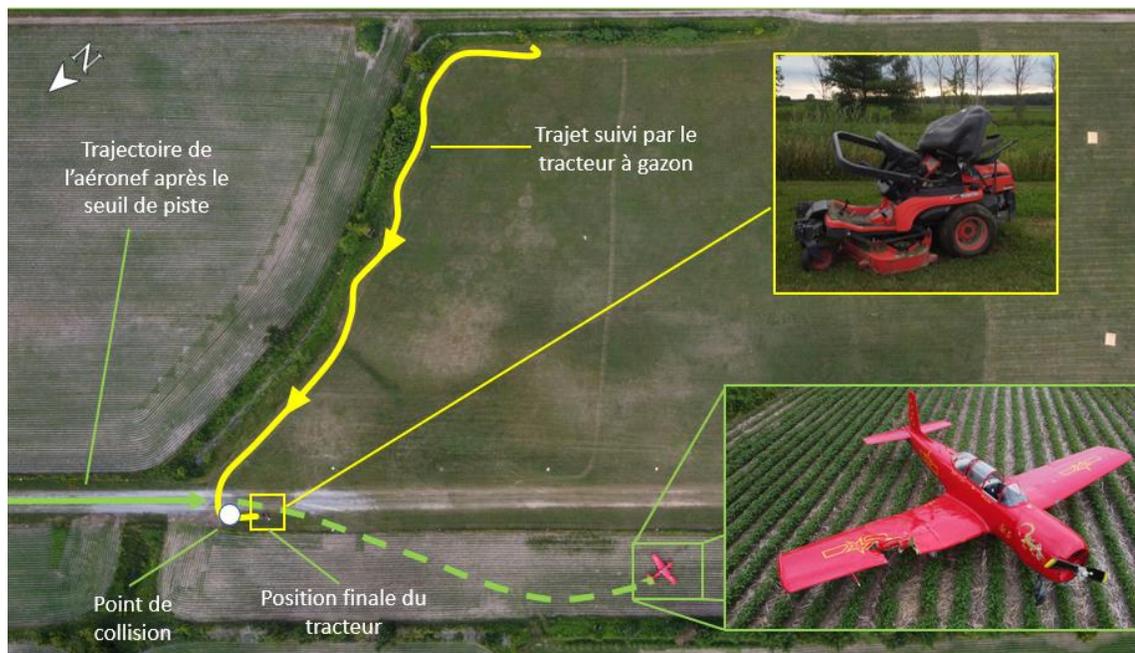
Durant la phase de l'arrondi, avec l'aéronef en configuration normale d'atterrissage, le pilote ne voyait plus la piste devant lui et a regardé sur la droite pour évaluer la hauteur à laquelle se trouvait l'aéronef. Au moment où il s'attendait à atteindre le point de poser, il a entendu un bruit et senti immédiatement après que l'aéronef déviait sur la droite. Il a réussi à immobiliser son aéronef sur le côté droit de la bande de piste. En voyant les dommages à l'aile de droite, le pilote a compris qu'il avait heurté quelque chose. Il est descendu de l'aéronef et a vu le tracteur à gazon à droite de la piste pas très loin de son point de poser. L'aéronef avait heurté le tracteur et la conductrice a été mortellement blessée. Le pilote n'a pas été blessé. L'aéronef a subi des dommages majeurs à l'aile de droite (figure 2).

Figure 2. Photo aérienne du lieu de la collision à l'aérodrome de St-Esprit montrant la trajectoire du tracteur et de l'aéronef et l'étendue des dommages en gros plan (Source : BST)

Cet accident souligne combien il est important que les pilotes obtiennent l'autorisation d'utiliser un aérodrome lorsqu'une autorisation préalable y est requise afin que les exploitants d'aérodrome puissent coordonner les différentes activités qui y ont lieu de façon à ce qu'elles se déroulent en toute sécurité.

En outre, les personnes travaillant à proximité d'une piste doivent rester vigilantes et toujours balayer du regard la piste et ses 2 approches avant de s'y engager ou de la traverser.
