RAPPORT D'ENQUÊTE SUR LA SÉCURITÉ DU TRANSPORT AÉRIEN A21Q0087

SORTIE EN BOUT DE PISTE

Pilatus PC-12/47E, C-GIOX
Airmédic Inc.
Aéroport de Sept-Îles (Québec)
12 septembre 2021

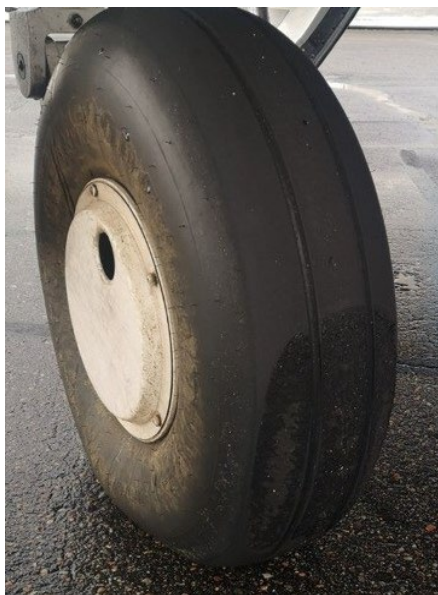
L'aéronef n'a pas été endommagé, cependant les pneus du train d'atterrissage principal présentaient des signes de réversion du caoutchouc (figures 2 et 3).

Figure 2. Photo du pneu de gauche (vue arrière) (Source : Airmédic Inc.)

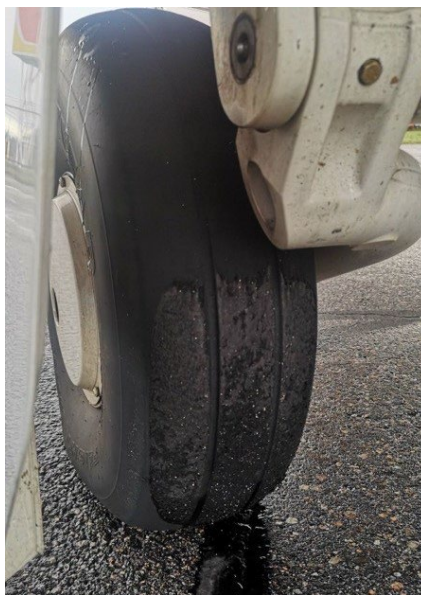
Figure 3. Photo du pneu de droite (vue avant) (Source : Airmédic Inc.)

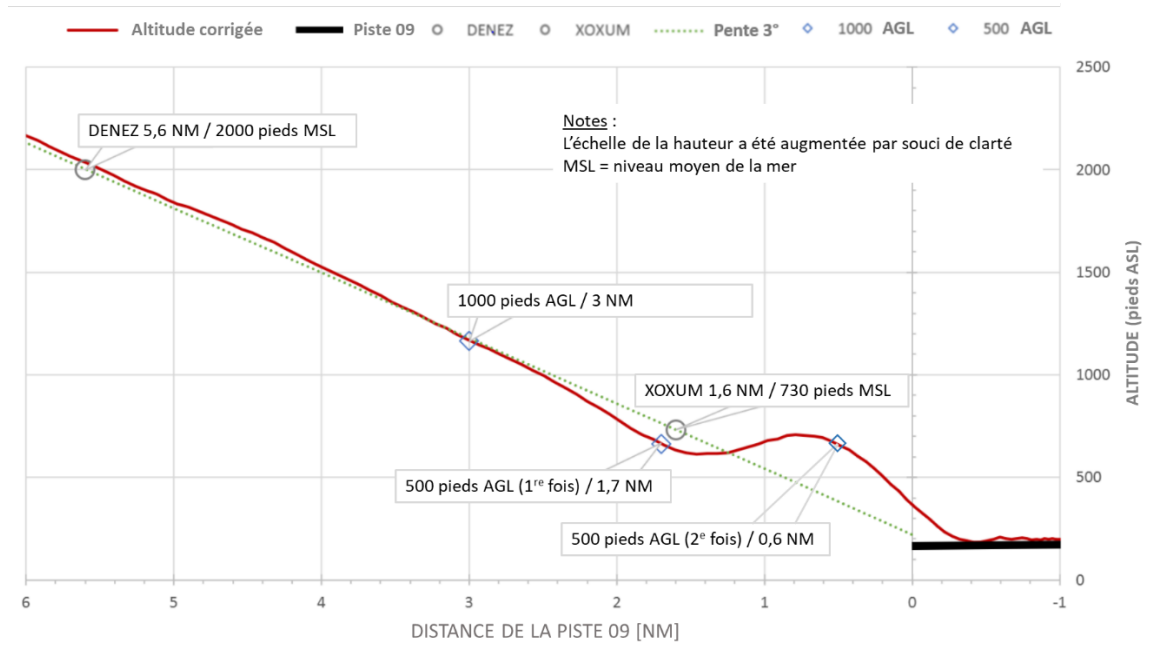
Figure 5. Graphique illustrant la trajectoire verticale de l'aéronef (ligne continue) par rapport à la pente d'approche nominale de 3° (ligne pointillée) (Source : BST)
