RAPPORT D'ENQUÊTE SUR LA SÉCURITÉ DU TRANSPORT AÉRIEN A21Q0092

PERTE DE PUISSANCE MOTEUR ET COLLISION AVEC LE SOL

Cessna 172M, C-FFRV

Aéroport international Montréal/Pierre Elliott Trudeau (Québec),
8,45 NM E

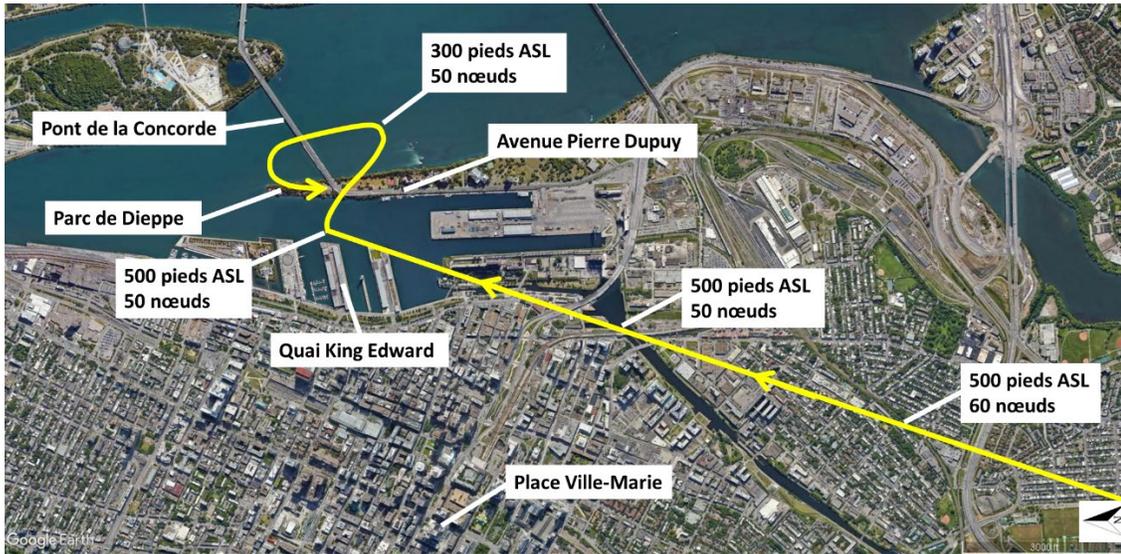
Figure 1. Image montrant la trajectoire finale de l'aéronef de l'événement (Source : Google Earth, avec annotations du BST)

Quelques instants plus tard, alors que l'aéronef se trouvait au-dessus du fleuve, le moteur a subi des ratés et le pilote a actionné le réchauffage du carburateur. Le moteur a semblé reprendre un peu de puissance avant de subir d'autres ratés et une perte de puissance supplémentaire. L'aéronef n'a plus été en mesure de maintenir son altitude. Le pilote a alors amorcé un virage vers la gauche et a largué la bannière, en préparation pour un atterrissage d'urgence sur le pont de la Concorde. Cependant, après avoir constaté la présence de barricades en béton signalant des travaux de réfection sur le pont et empêchant un atterrissage sécuritaire, le pilote a poursuivi le virage pour aller atterrir sur l'avenue Pierre-Dupuy (figure 1). Au moment de l'atterrissage d'urgence, CYUL rapportait des vents soufflant du nord-est à 6 nœuds.

Un appel de détresse MAYDAY a été transmis à la tour de Montréal à 17 h 59 45 s. Dans les instants qui ont suivi l'appel, le pilote s'est aligné pour l'atterrissage. L'aile gauche de l'aéronef a fauché la cime des arbres, l'aéronef s'est mis à faire la roue et a percuté le sol. Un incendie s'est déclaré un peu moins d'une minute après l'impact. Le pilote, assis dans le siège de gauche, a été grièvement blessé, mais a réussi à évacuer l'aéronef. Le passager, assis dans le siège de droite, n'a pu évacuer l'aéronef et a reçu des blessures mortelles. L'aéronef a été détruit. Aucun signal provenant de la radiobalise de repérage d'urgence n'a été capté. Les services d'urgence, alertés par plusieurs personnes ayant vu l'accident se produire, sont arrivés sur les lieux peu après.

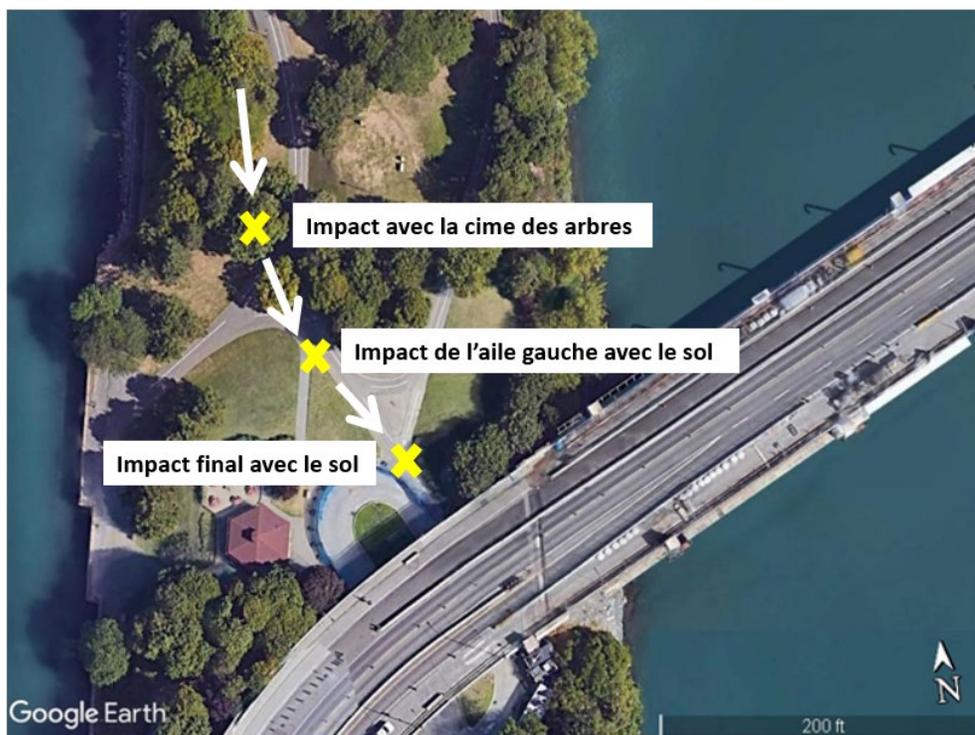
Figure 2. Image montrant la séquence d'impact de l'aéronef de l'événement (Source : Google Earth, avec annotations du BST)

Des branches cassées sur 2 arbres situés près de la rive ouest du parc de Dieppe ont révélé où s'était produit l'impact initial de l'aéronef, soit juste au nord de la courbe reliant l'extrémité ouest du pont de la Concorde et le début de l'avenue Pierre-Dupuy. Une courte distance sépare ces arbres endommagés et les marques de contact au sol de l'aile gauche et de l'hélice retrouvées dans un secteur non boisé du parc. Selon la répartition des débris, l'aéronef suivait un cap sud au moment du contact initial avec les arbres avant de dévier rapidement vers le sud-est. L'appareil a fini sa course sur un bac de fleurs en béton, situé à une dizaine de mètres de la marque au sol laissée par l'hélice. À la fin de la séquence d'impact, l'aéronef reposait en un morceau, sur le nez, et le ventre appuyé sur le bac en béton selon un cap sud-ouest (figure 2).

L'incendie qui s'en est suivi a consumé la totalité du fuselage de l'aéronef, n'épargnant qu'une partie des ailes et l'empennage, qui sont retombés à plat sur le sol. Les dommages à l'aile gauche correspondaient à l'impact avec les arbres et le sol. Bien qu'il y ait eu une fuite de carburant à la suite de l'impact, il restait du carburant dans les réservoirs des ailes. En raison des dommages à l'épave, l'enquête n'a pas été en mesure de déterminer la position des commandes auxiliaires (réchauffe carburateur et mélange) ni de la manette des gaz.

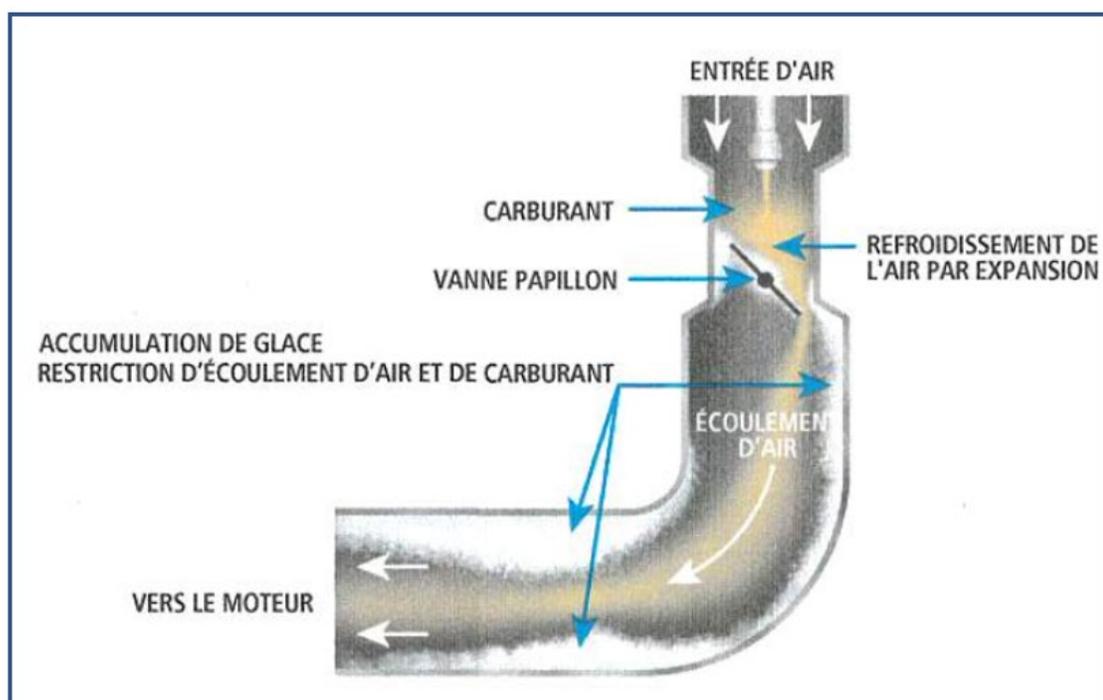
Figure 4. Figure illustrant comment la formation de givrage du carburateur peut réduire ou bloquer l'entrée d'air-carburant vers le moteur (Source : Centre du pilote V.I.P. Inc., *Entre ciel et terre*, 5^e édition [2020], section 3.3.5 : Le givrage du carburateur, image 26).

Le givrage du carburateur est un phénomène au cours duquel la vapeur d'eau en suspens dans l'air gèle et adhère aux surfaces intérieures du carburateur (figure 4). Ce phénomène se produit lorsque la température de l'air qui entre dans le carburateur diminue à cause de l'effet de la vaporisation du carburant et de la diminution de la pression de l'air produite par l'effet Venturi. Si la température de l'air dans le carburateur chute sous le point de congélation, du givre peut se former sur les surfaces intérieures du carburateur, y compris le papillon des gaz. La formation de givre augmente l'effet de refroidissement Venturi à cause du rétrécissement de la gorge du carburateur, et ce rétrécissement limite le débit du mélange air-carburant, ce qui diminue la puissance de sortie. Le givrage du carburateur se traduit généralement par une perte de puissance et un fonctionnement irrégulier du moteur. Une accumulation de givre en quantité suffisante peut causer une panne de moteur.

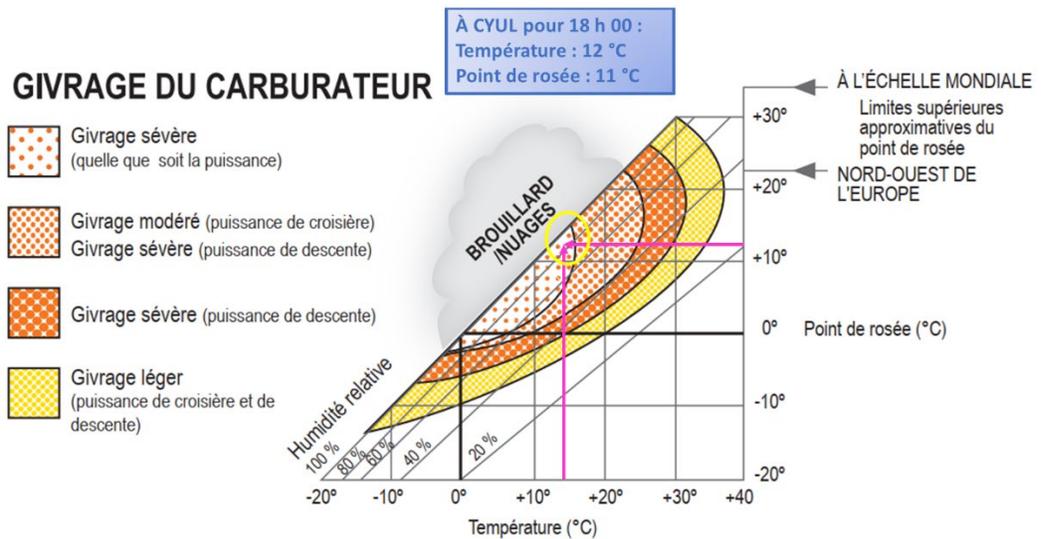
Figure 5. Diagramme illustrant le givrage du carburateur en fonction des conditions atmosphériques (Source : Transports Canada, TP 14371, Manuel d'information aéronautique de Transports Canada [AIM de TC], AIR – Discipline aéronautique [25 mars 2021], section 2.3, avec annotations du BST).

D'après le diagramme ci-dessus, la température et le point de rosée dans la région de Montréal au moment de l'événement étaient propices au givrage sévère du carburateur, et ce, quel que soit le régime moteur.

Selon la température et le point de rosée dans la région de Montréal au moment de l'événement, les conditions étaient propices au givrage sévère du carburateur, et ce, quel que soit le régime moteur. De plus, la présence de précipitations indique une humidité atmosphérique relative élevée, et donc une augmentation des risques de givrage sévère du carburateur. Le givrage du carburateur se traduit généralement par une perte de puissance ainsi qu'un fonctionnement irrégulier du moteur. Lors du vol à l'étude, le pilote a actionné le réchauffage carburateur dès les premiers signes de givrage du carburateur, mais le moteur a alors subi une perte de puissance supplémentaire.
