# RAPPORT D'ENQUÊTE SUR LA SÉCURITÉ DU TRANSPORT AÉRIEN A22C0035

## COLLISION AVEC UN OBSTACLE À L'APPROCHE

Cessna U206G, C-GBGJ

26 mai 2022

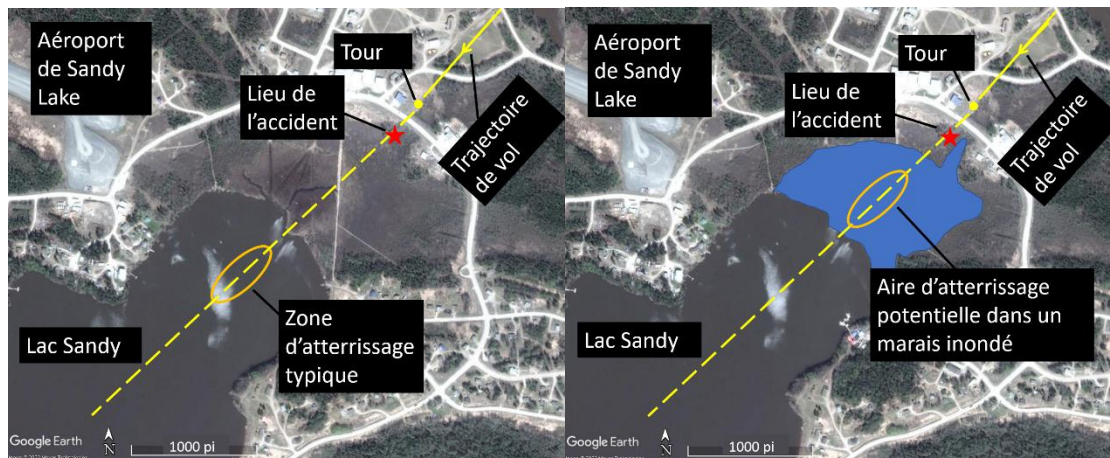
Au moment de l'événement, le niveau d'eau du lac Sandy était plus élevé que la normale en raison d'une fonte des neiges plus importante que la normale et d'un printemps pluvieux. Par conséquent, la zone normalement marécageuse au nord-est de l'aire d'atterrissage était entièrement submergée (figure 1). L'élévation normale du lac est de 901 pieds au-dessus du niveau de la mer (ASL).

Figure 1. Carte montrant la zone de l'accident avec les niveaux d'eau normaux (à gauche) et les niveaux d'eau présents le jour de l'événement (à droite) (Source : Google Earth, avec annotations du BST)
