# RAPPORT D'ENQUÊTE SUR LA SÉCURITÉ DU TRANSPORT AÉRIEN A22C0093

## IMPACT DE LA PARTIE ARRIÈRE DU FUSELAGE À L'ATERRISSAGE

Perimeter Aviation LP  
de Havilland DHC-8-314, C-GJYZ  
Aéroport de Sandy Lake (Ontario)  
19 octobre 2022

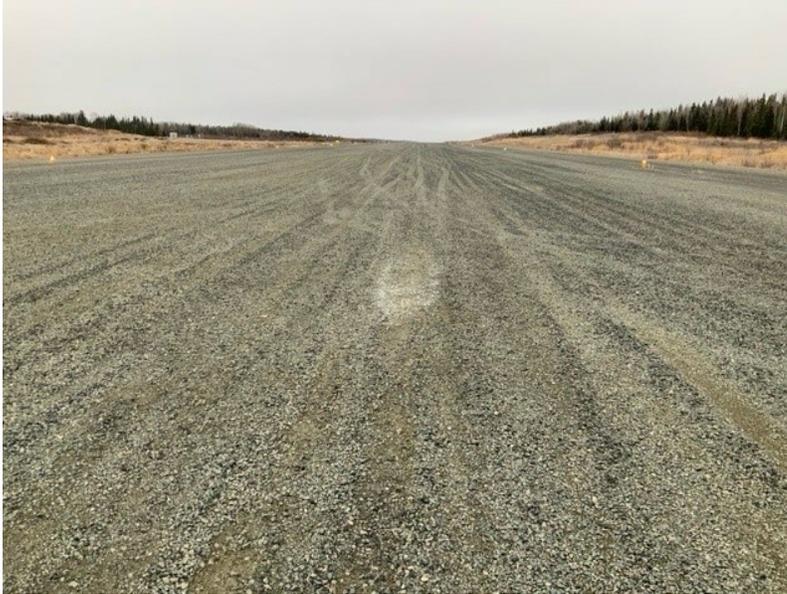
Les premières marques faites par le train d'atterrissage principal de l'aéronef à l'étude lors de son atterrissage sur la piste 29 de CZSJ se trouvaient à environ 350 pieds du seuil de la piste. La partie arrière du fuselage est entrée en contact avec la piste tout de suite après (figure 2).

Figure 2. Marque d'impact faite par le fuselage de l'aéronef montrant le point d'impact sur la piste 29 (Source : Aéroport de Sandy Lake)

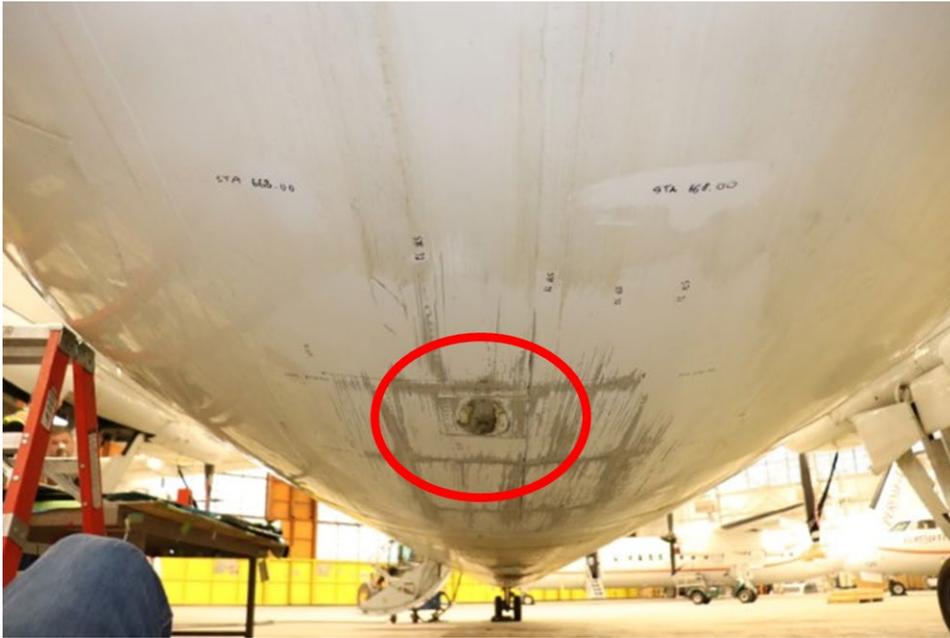
L'aéronef a subi des dommages importants sur la structure inférieure de la partie arrière du fuselage, qui consistaient en la déformation des cloisons et des marques sur le revêtement inférieur (figure 3). De plus, le coupe-circuit en cas de contact queue-sol s'est rompu pendant l'impact.

Figure 3. Vue extérieure de la partie arrière du fuselage de l'aéronef à l'étude, montrant le coupe-circuit en cas de contact queue-sol manquant (Source : BST)

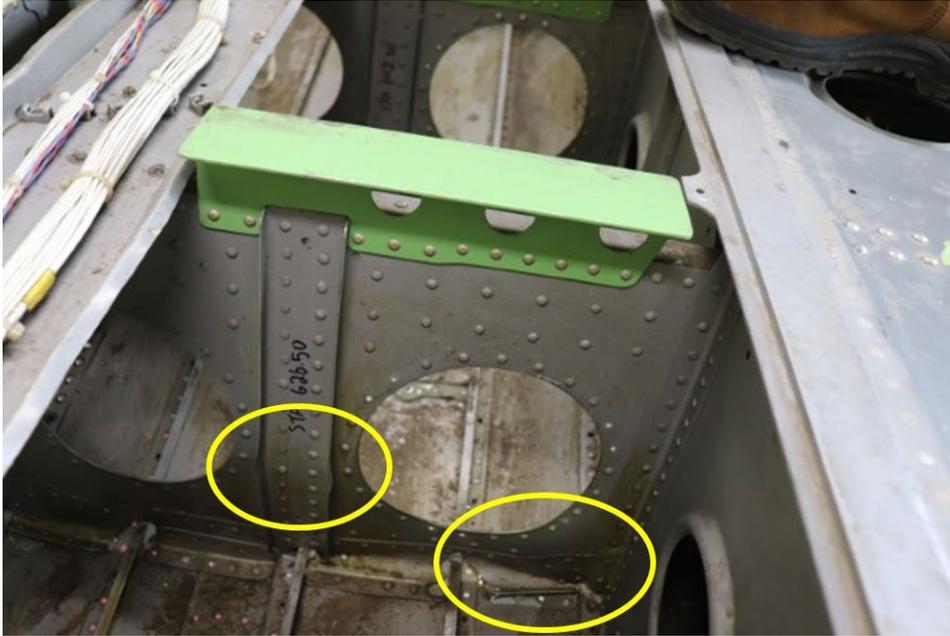
L'aéronef a fait l'objet d'une inspection suite à un atterrissage dur (niveau 1 et niveau 2), qui a donné lieu au remplacement de tous les composants amortissants du train d'atterrissage principal. Une inspection des moteurs, des bâtis moteurs et des nacelles n'a révélé aucune anomalie. L'aéronef a également subi des dommages structurels intérieurs. On a constaté un flambage des éléments structurels dans la zone d'impact avec la piste (figure 4).

Figure 4. Dommages structurels intérieurs sous le plancher et au-dessus du coupe-circuit en cas de contact queue-sol manquant (Source : BST)

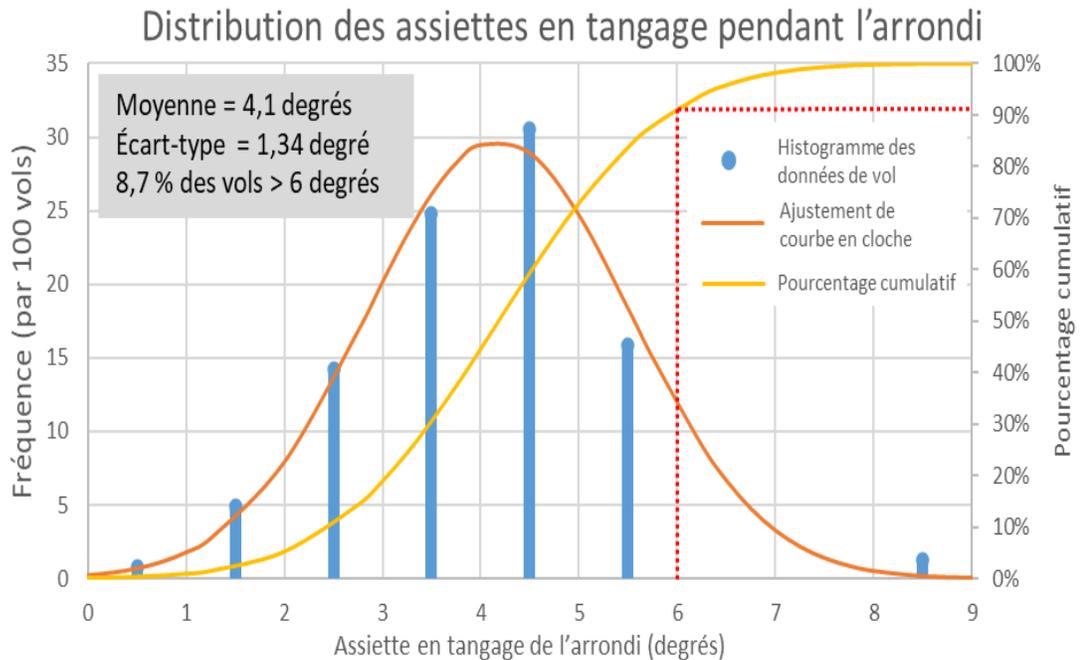
Figure 6. Graphique montrant les assiettes en tangage pendant l'arrondi (Source : BST)

L'assiette en tangage à laquelle la partie arrière du fuselage de l'aéronef DHC-8-314 touche le sol varie de 6,8° à 11,9°, selon le degré de compression du train d'atterrissage principal.

Les SOP de l'exploitant aérien indiquent que le tangage ne doit pas dépasser 6° pendant l'arrondi. Cependant, les résultats de l'analyse statistique montrent que 8,7 % des atterrissages enregistrés présentaient une assiette en tangage qui dépassait ce seuil.

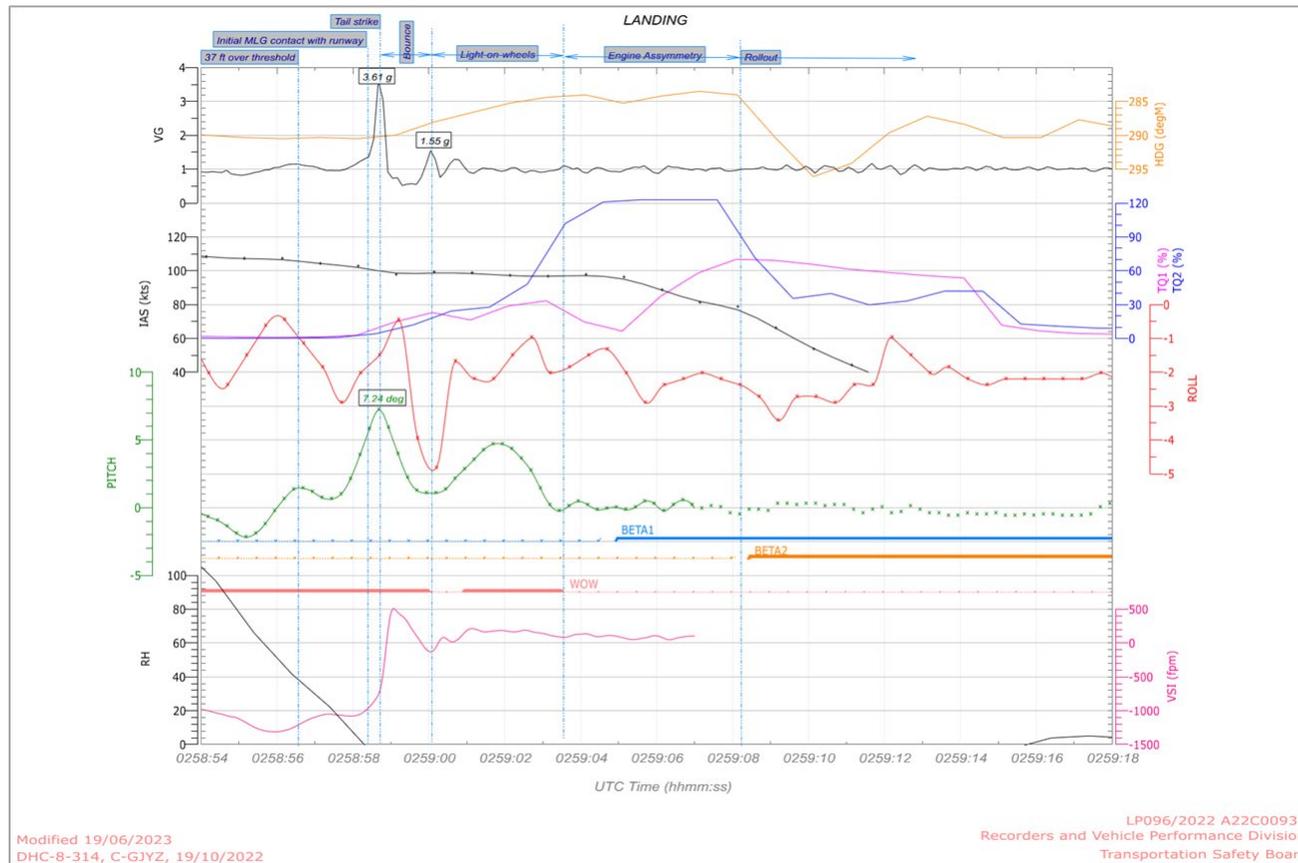
À 21 h 58 min 58,6 s, le train d'atterrissage principal de l'aéronef a touché la piste 350 pieds après le seuil, à un taux de descente de 950 pi/min, et l'angle de tangage a augmenté rapidement jusqu'à 5,8°. Une fraction de seconde plus tard, lorsque les amortisseurs oléopneumatiques du train d'atterrissage principal se sont comprimés, l'accélération verticale maximale enregistrée était de 3,61 *g*. L'angle de tangage de l'aéronef a atteint 7,24° tandis que le pilote augmentait le couple à 10 %. À ce moment, la partie arrière du fuselage de l'aéronef a heurté la piste.

Figure A4. Données d'atterrissage (Source : BST, en anglais seulement)
