RAPPORT D'ENQUÊTE SUR LA SÉCURITÉ DU TRANSPORT AÉRIEN A22O0032

COLLISION AVEC UN OBSTACLE EN APPROCHE

Brantford Flying Club
Cessna 172RG (C-GOFD)
Aérodrome de Brantford (Ontario)
21 mars 2022

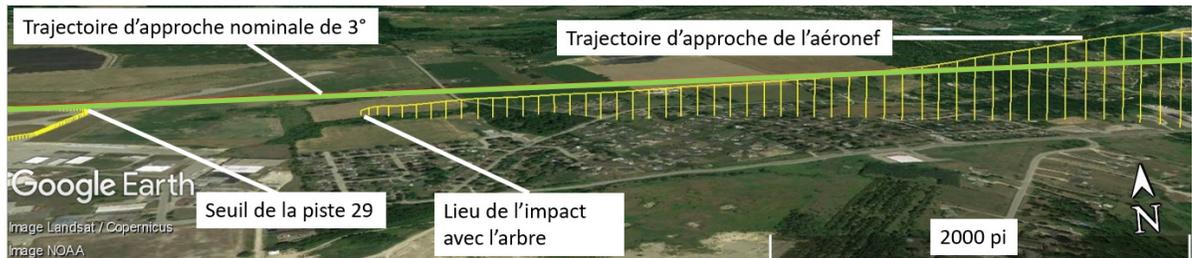
Le pilote dans l'événement a effectué un virage sur la trajectoire d'approche finale à environ 1,4 mille marin (NM) de la zone de poser de la piste 29. À ce moment-là, l'aéronef se trouvait légèrement au-dessus de la trajectoire d'approche (nominale) de 3°. Toutefois, à 1,2 NM de la zone de poser, l'aéronef avait dérivé sous la trajectoire d'approche nominale, et, après une courte période de vol parallèle à celle-ci, il a continué de descendre encore plus bas (figure 1).

Figure 1. Profil de la trajectoire d'approche du vol à l'étude et trajectoire d'approche nominale de 3° (Source : Google Earth, avec annotations du BST)

À 17 h 16, alors que l'aéronef se déplaçait à une vitesse sol d'environ 63 nœuds³ et se trouvait bien en dessous de la trajectoire d'approche nominale, l'aile gauche a heurté un arbre à environ 70 pieds au-dessus du sol. En raison de l'impact avec l'arbre, l'aéronef a effectué un important mouvement de lacet vers la gauche, s'est cabré et a pivoté sur lui-même avant de s'écraser dans un champ à environ 200 pieds au-delà du lieu de l'impact avec l'arbre et à 1920 pieds avant le seuil de la piste 29.

Le fait d'effectuer une approche en utilisant un réglage bas des volets peut réduire la visibilité vers l'avant et la capacité à repérer les obstacles si l'aéronef dérive sous la trajectoire d'approche prévue. On rappelle aux pilotes d'utiliser des réglages des volets et des profils d'approche adaptés à la situation et à leur type d'exploitation.
