RAPPORT D'ENQUÊTE SUR LA SÉCURITÉ DU TRANSPORT AÉRIEN A22O0046

COLLISION AVEC LE RELIEF

Piper PA24-250 (Comanche), C-GEWK
Immatriculation privée
Wawa (Ontario), 11,5 NM SSW
14 avril 2022

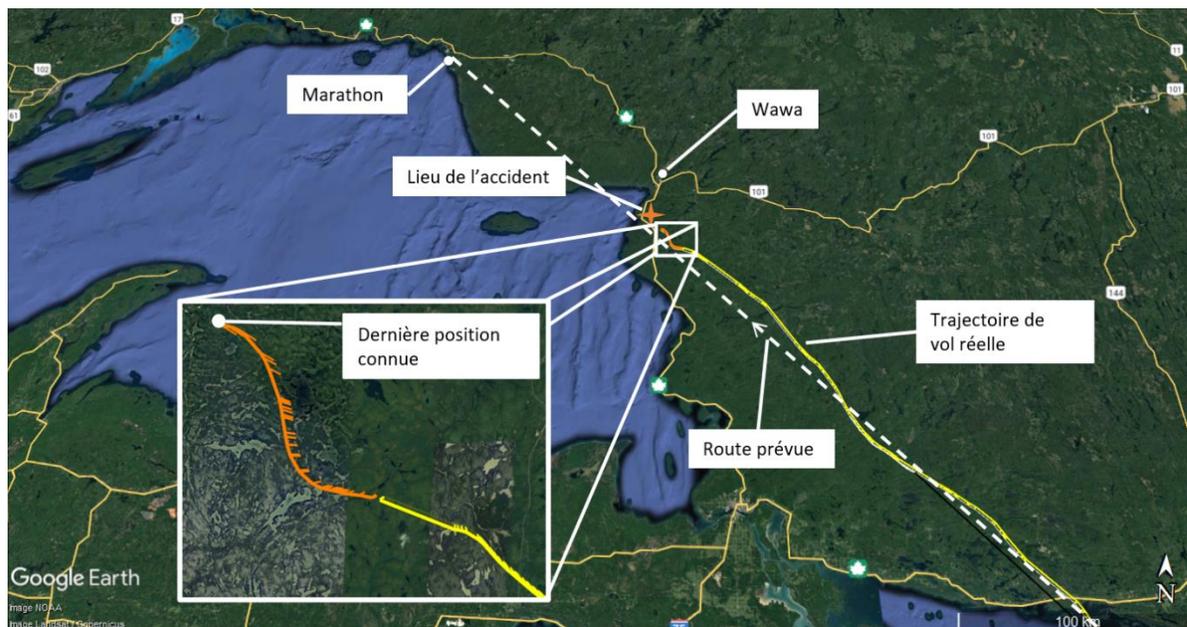
D'après les données de surveillance dépendante automatique en mode diffusion (ADS-B) obtenues après l'événement, l'aéronef volait en direction de CYSP vers 17 h 58, mais commençait à changer de cap plus fréquemment. Les renseignements sur la position ADS-B ont été perdus vers 18 h 03, alors que l'aéronef se trouvait à environ 14 milles marins (NM) au sud de l'aérodrome de Wawa (CYXZ) (Ontario) et que les conditions météorologiques se détérioraient, passant de VMC à des conditions météorologiques de vol aux instruments (IMC).

Le 21 mai 2022, un exploitant d'hélicoptère qui effectuait des recherches privées a aperçu ce qui semblait être des pièces d'aéronef dans une zone marécageuse dégagée et en a avisé l'OPP. Un hélicoptère de l'OPP qui effectuait également des opérations de recherche dans la région a atterri près du site et a déterminé que les pièces étaient celles de l'aéronef à l'étude. Le lieu de l'écrasement se trouvait à 6 NM au nord-ouest de la dernière position connue de l'aéronef (figure 1). Les 2 occupants avaient été mortellement blessés. L'aéronef a été détruit.

Figure 1. Carte montrant la route prévue, la trajectoire de vol réelle et le lieu de l'accident, avec une image en médaillon montrant les changements de cap et la dernière position connue de l'aéronef (Source de l'image principale et de l'image en médaillon : Google Earth, avec annotations du BST)

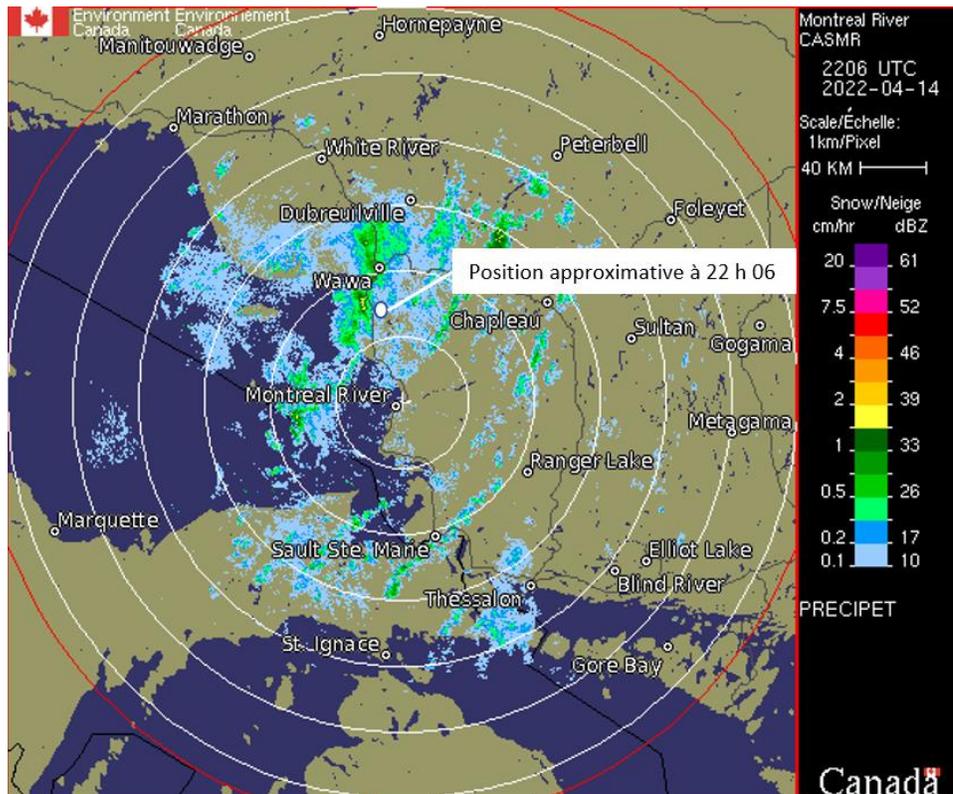
Figure 2. Renseignements tirés du radar météorologique de la région (Source : Environnement et Changement climatique Canada)

Le radar météorologique d'Environnement et Changement climatique Canada a montré des précipitations de neige se déplaçant sur la zone de l'événement du sud-ouest au moment où la dernière position connue a été enregistrée (figure 2).
