# RAPPORT D'ENQUÊTE SUR LA SÉCURITÉ DU TRANSPORT AÉRIEN A2200118

## COLLISION AVEC UN OBSTACLE AU DÉCOLLAGE

Piper Aircraft Corporation PA-28-180 (Cherokee), C-FYSZ  
Immatriculation privée  
Aérodrome de Canton (Ontario)  
13 août 2022

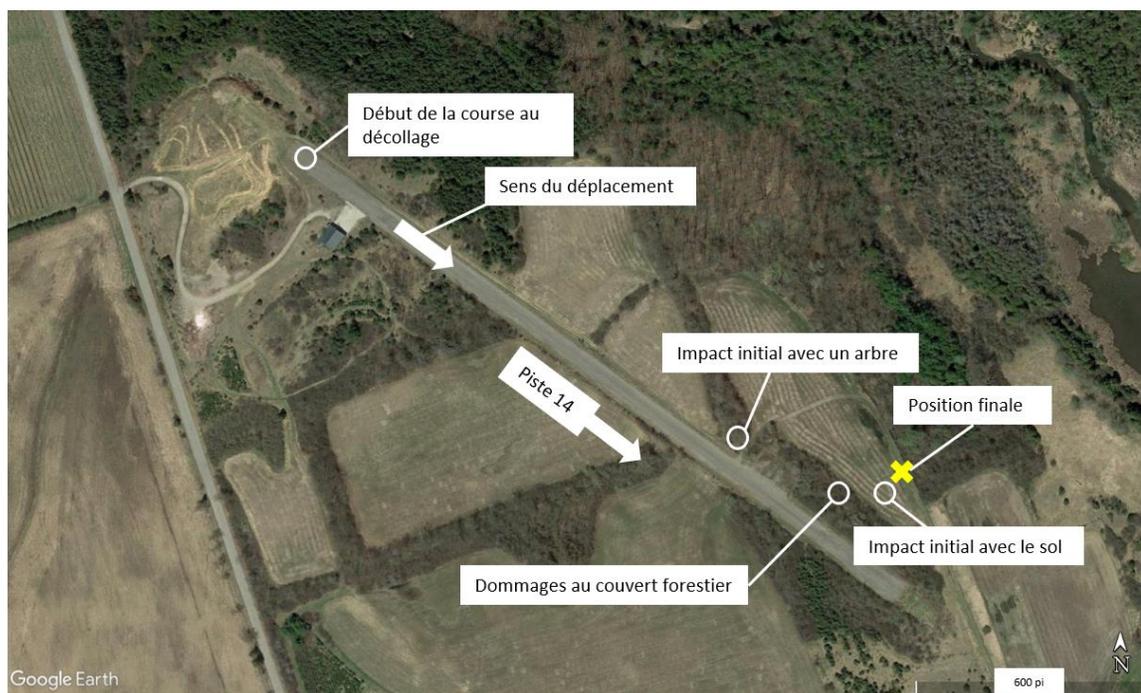
Figure 1. Carte montrant le déroulement de l'accident (Source : Google Earth, avec annotations du BST)

Peu après le décollage, alors que l'aéronef avait parcouru environ 1400 pieds sur la piste et se trouvait à une hauteur d'environ 26 pieds au-dessus du sol, l'aile gauche a heurté un arbre situé à environ 40 pieds à gauche de l'axe de piste. On a alors vu l'aéronef faire un virage à gauche avant de disparaître à la vue. L'aéronef a ensuite heurté plusieurs autres arbres avant de percuter le relief<sup>2</sup> et de s'immobiliser à environ 220 pieds à gauche de l'axe de piste (figure 1).

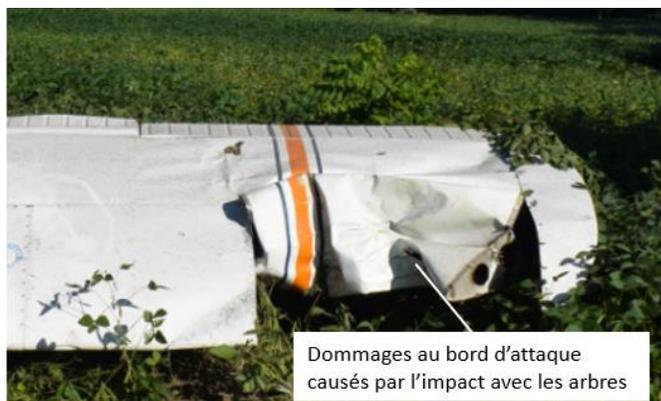
Figure 2. Photo des dommages à l'aile gauche (Source : BST)

Les bords d'attaque des 2 ailes présentaient des signes caractéristiques d'un impact avec les arbres, le plus important se trouvant sur le bord d'attaque extérieur de l'aile gauche, à environ 2 pieds de l'extrémité de l'aile (figure 2).
