RAPPORT D'ENQUÊTE SUR LA SÉCURITÉ DU TRANSPORT AÉRIEN A2200140

COLLISION AVEC LE RELIEF

Quad City Ultralight Aircraft Corporation
Challenger II (avion ultra-léger de type évolué), C-IYDD
Immatriculation privée
Aérodrome de Westport/Rideau Lakes (Ontario), 11 NM WSW
24 septembre 2022

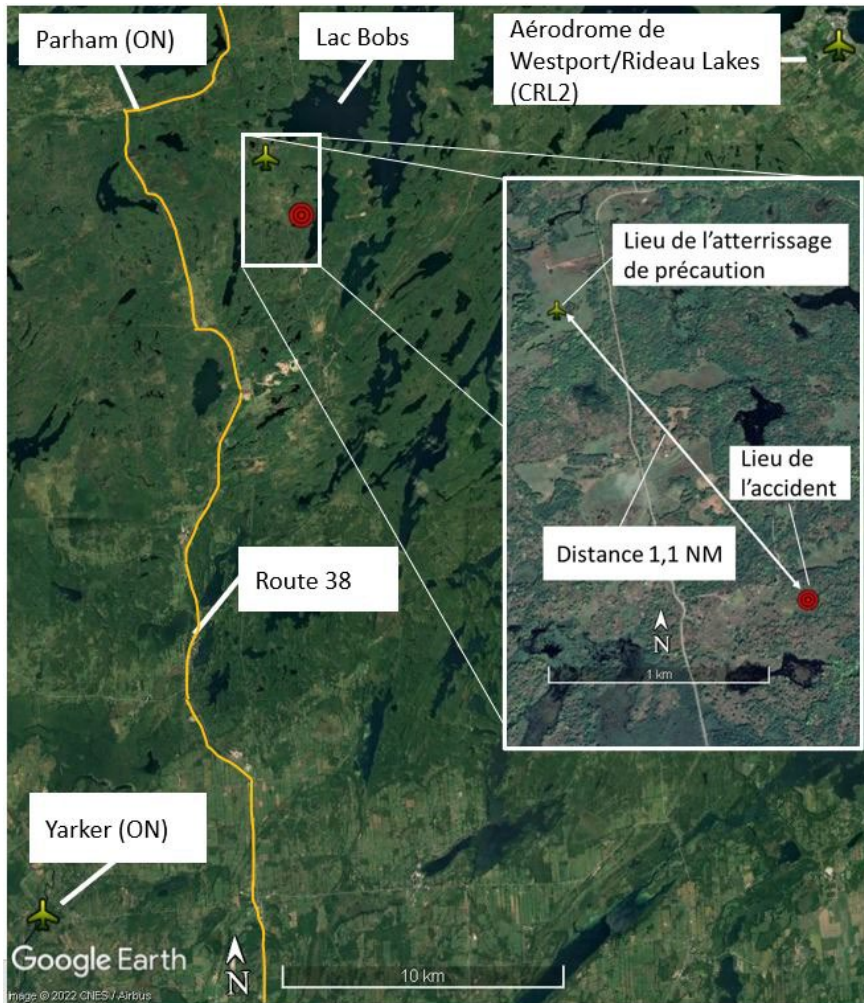
Figure 1. Carte montrant le lieu de l'atterrissage de précaution et le lieu de l'accident (médaillon) (Source : Google Earth Pro, avec annotations du BST)
