# RAPPORT D'ENQUÊTE SUR LA SÉCURITÉ DU TRANSPORT AÉRIEN A22P0057

## COLLISION AVEC LE RELIEF

Tyax Air Service Limited  
de Havilland DHC-2 MK. I (Beaver), C-GIYV  
Aérodrome de Pemberton (Colombie-Britannique), 52 NM NNW  
17 juillet 2022

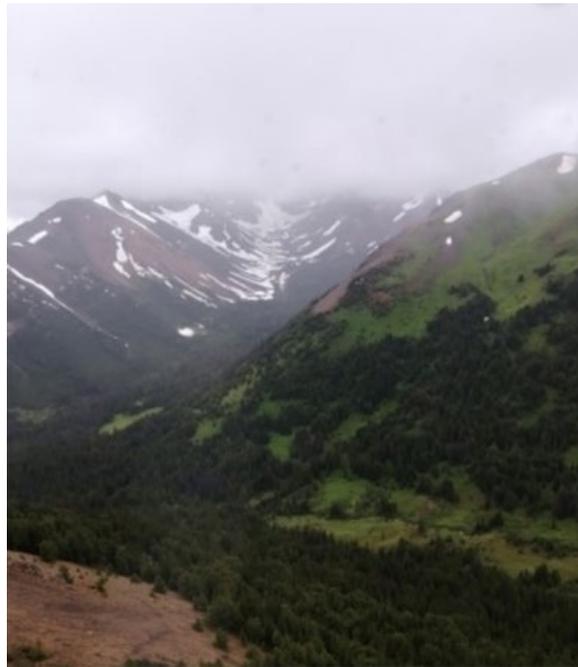
Lors du vol à l'étude dans la vallée en direction d'Elbow Pass, la pilote, compte tenu de son expérience du vol précédent, est restée sur le côté droit de la vallée, a ralenti à environ 100 mi/h et a sorti les volets en position de montée<sup>2</sup> en prévision d'un demi-tour. La vitesse anémométrique a encore diminué pour atteindre environ 80 mi/h alors que l'aéronef approchait d'Elbow Pass, et les nuages étaient de plus en plus bas (figure 1), ce qui empêcherait l'aéronef de se tenir à l'écart des nuages au-dessus du col; la pilote a donc amorcé un virage à gauche pour faire demi-tour. L'aéronef volait alors à environ 100 pieds au-dessus du sol (AGL).

Figure 1. La vallée, telle que vue lors du vol à l'étude (Source : Tierce partie, avec permission)

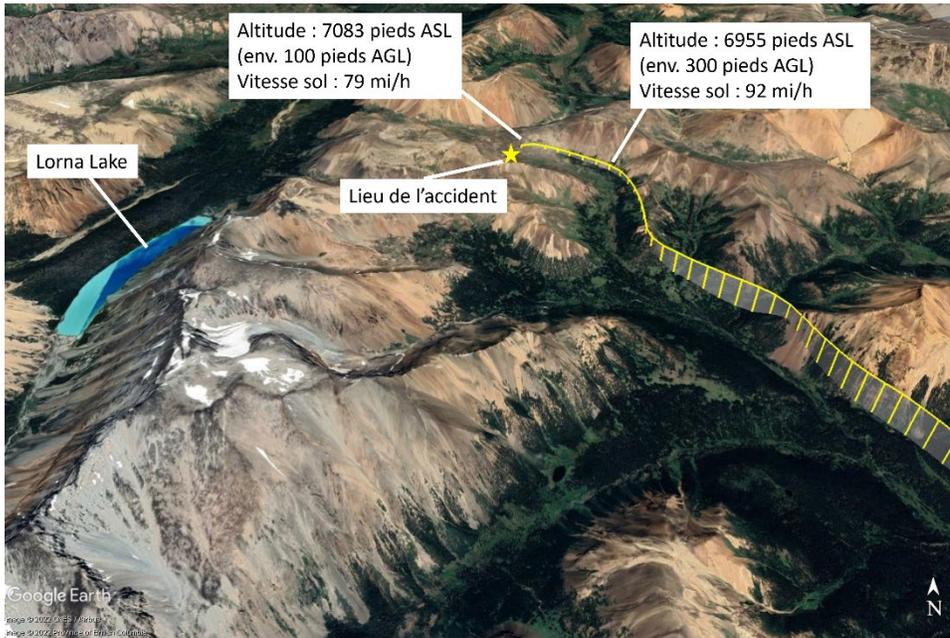
La pilote a incliné l'aéronef à gauche. Pendant le virage à gauche, la vitesse anémométrique de l'aéronef a diminué (figure 2). La pilote a mis la pleine puissance<sup>3</sup>, l'avertisseur de décrochage a retenti et, quelques secondes plus tard, à 10 h 41, l'aéronef est entré en collision avec le relief en pente descendante.

Figure 2. Carte illustrant la trajectoire de vol enregistrée vers le lieu de l'accident  
(Source : Google Earth, avec annotations du BST)

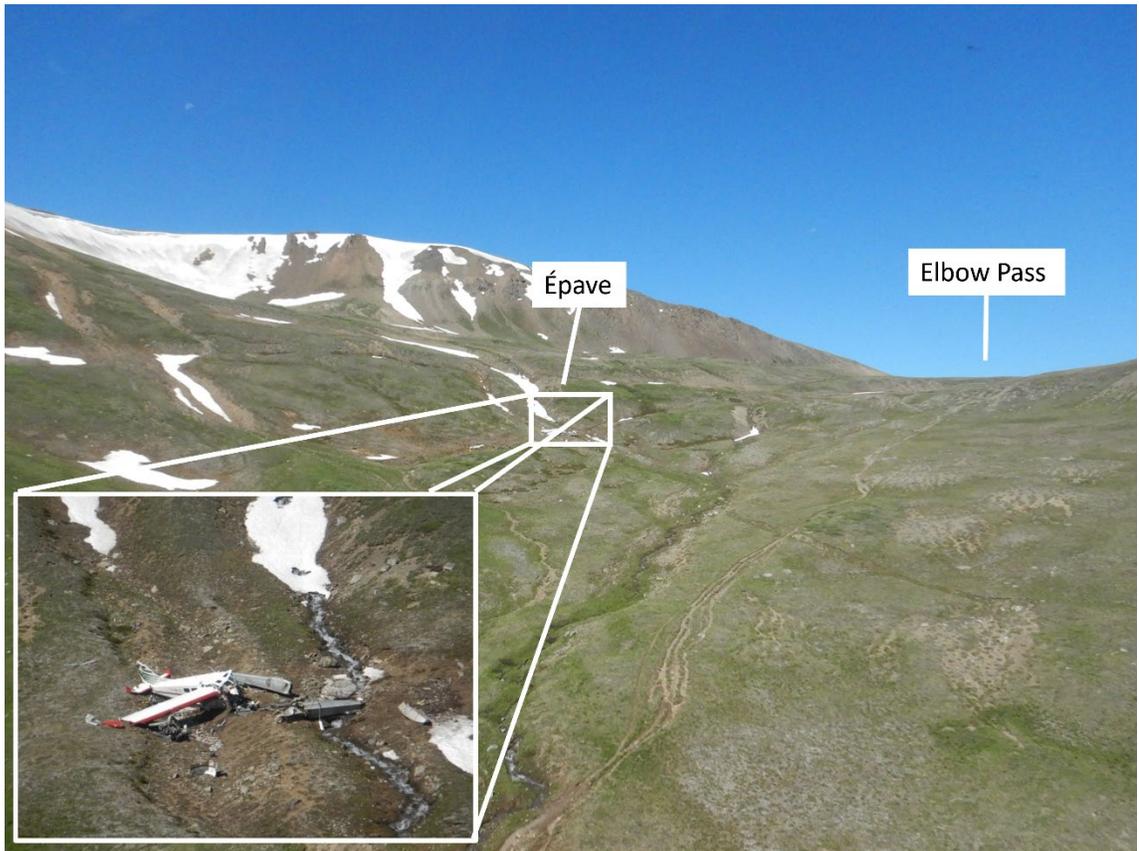
L'aéronef a été lourdement endommagé.

Figure 4. Photo du lieu de l'accident prise à partir d'un hélicoptère volant dans la même direction que le vol à l'étude, avec gros plan de l'épave en médaillon (Source de l'image principale et de l'image en médaillon : BST)

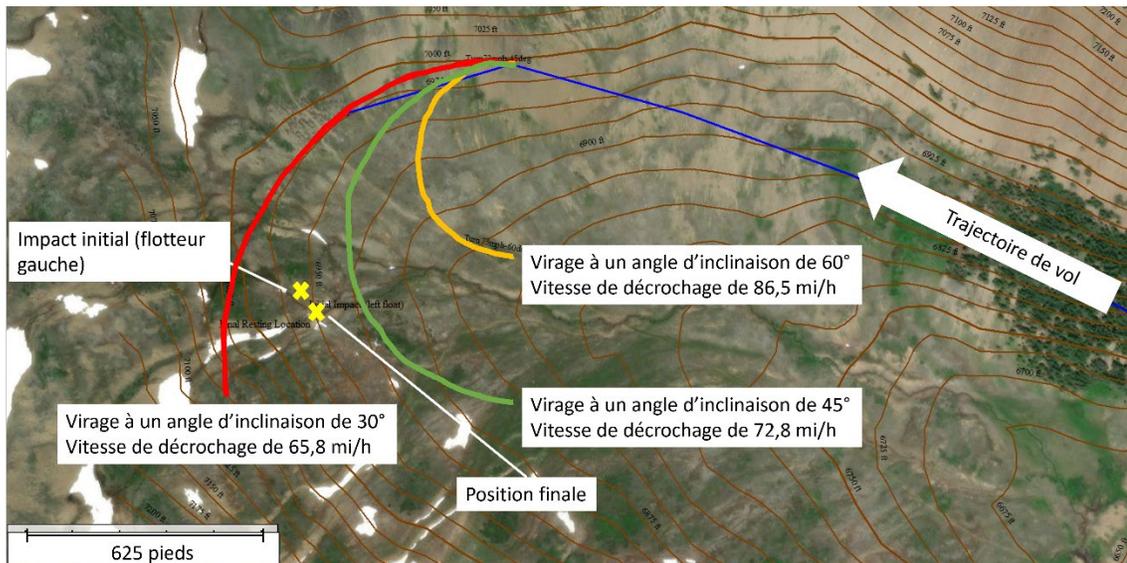
Figure 5. Trois scénarios de trajectoire de vol, dont 1 demi-tour réussi (à un angle d'inclinaison de 45°), fondés sur des virages effectués à des angles d'inclinaison de 30°, 45° et 60° et à une vitesse anémométrique de 73,2 mi/h (Source : Google Earth, avec annotations du BST)

L'aéronef à l'étude n'était pas équipé d'un enregistreur de données de vol; par conséquent, l'angle d'inclinaison et la vitesse anémométrique réels de l'aéronef pendant le demi-tour n'étaient pas disponibles.

L'aéronef à l'étude n'était pas équipé d'un enregistreur de données léger, et la réglementation n'en exigeait pas. Le laboratoire du BST a analysé la performance de l'aéronef depuis le demi-tour jusqu'à la collision avec le relief. En raison du manque de données concernant l'angle d'inclinaison, la vitesse anémométrique et les paramètres du moteur de l'aéronef, l'enquête n'a pas pu déterminer la cause exacte de la collision de l'aéronef avec le relief.

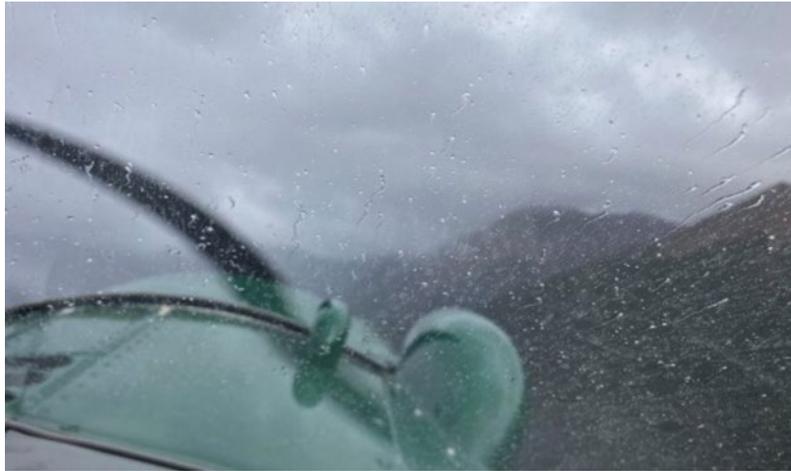
Selon leur taille et leur densité, les gouttelettes d'eau déplacées par l'écoulement relatif de l'air sur les pare-brise des aéronefs non équipés d'essuie-glace, comme c'était le cas de l'aéronef à l'étude, peuvent nuire à la visibilité vers l'avant (figure 6). Cette visibilité entravée

Figure 6. Pluie sur le pare-brise pendant le vol à l'étude (Source : Tierce partie, avec permission)

oblige le pilote à procéder au traitement visuel de la contamination pour voir au-delà du pare-brise, et complique la tâche consistant à estimer la hauteur de l'aéronef au-dessus du sol et la distance par rapport aux nuages. Le processus de traitement visuel de la contamination du pare-brise nécessite l'utilisation de ressources cognitives et augmente le temps nécessaire à un pilotage efficace de l'aéronef ainsi qu'à la prise de décision rapide pendant des manœuvres effectuées dans des zones restreintes.

En entrant dans la vallée menant à Elbow Pass, l'aéronef circulait dans des conditions VFR sous une couche de nuages et dans des précipitations. Des photos prises le jour de l'événement montrent des précipitations sur le pare-brise de l'aéronef.
