# RAPPORT D'ENQUÊTE SUR LA SÉCURITÉ DU TRANSPORT AÉRIEN A22Q0029

## IMPACT SANS PERTE DE CONTRÔLE

Airbus AS350 B2 (hélicoptère), C-GFBW  
Aéroport de Sept-Îles (Québec), 7,5 NM W  
17 mars 2022

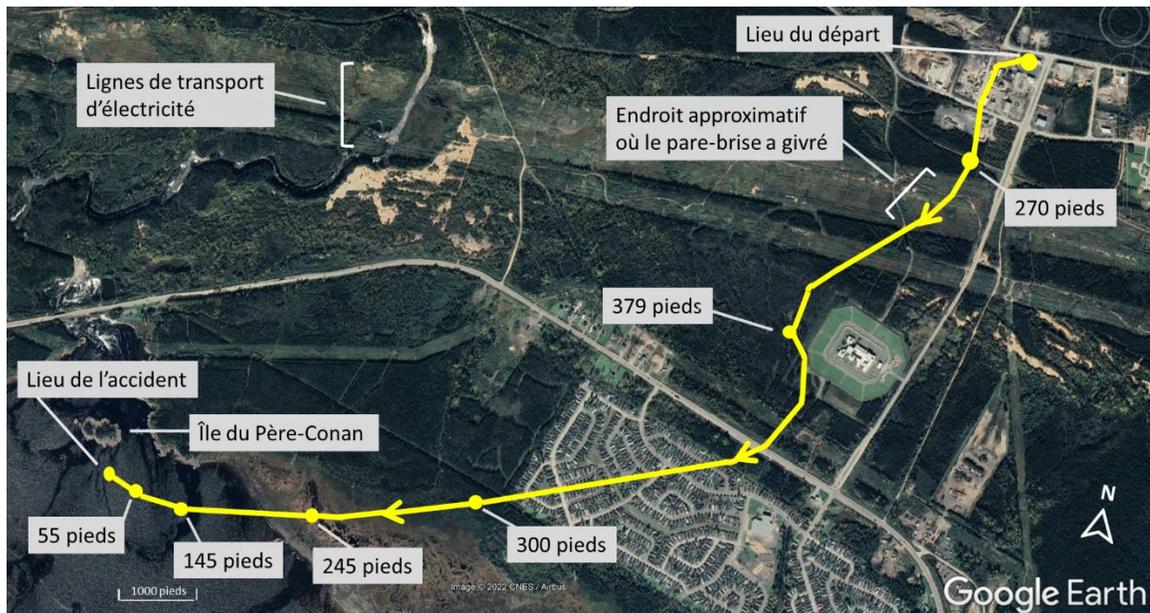
Au moment où l'aéronef a survolé les lignes de transport d'électricité au sud de CHB4 (figure 1) à environ 300 pieds au-dessus du sol (AGL), la surface externe du pare-brise s'est soudainement couverte de givre, sauf le coin inférieur droit. Sa visibilité vers l'avant étant limitée, le pilote a alors décidé d'aller atterrir sur la baie des Sept-Îles gelée, qui était à moins de 2 milles marins et qui était un endroit vaste, dégagé, et jugé plus favorable pour l'atterrissage dans ces conditions que l'héliport CHB4.

Figure 1. Vue aérienne de la route suivie par l'hélicoptère de l'événement d'après le système de positionnement mondial, et altitudes au-dessus du sol (Source : Google Earth, avec annotations du BST)

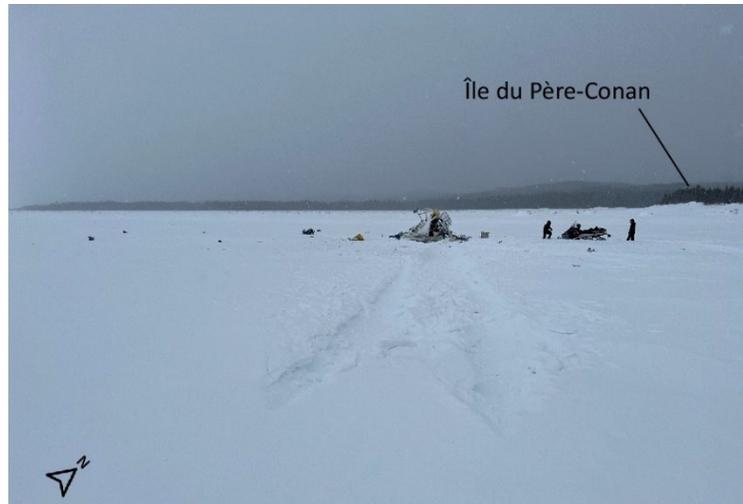
Aucune trace d'impact au sol n'était visible lorsque les enquêteurs du BST sont arrivés sur les lieux le lendemain, les vents et les précipitations de neige ayant balayé et recouvert toutes traces. Cependant, sur une photo prise par Héli-Boréal, 2 traces dans la neige de 120 pieds de long environ sont visibles (figure 2). La direction des traces vers le fuselage était de 292° magnétiques (M).

Figure 2. Photo prise le jour de l'événement des traces laissées dans la neige par l'hélicoptère de l'événement (Source : Héli-Boréal, avec annotations du BST)
