# RAPPORT D'ENQUÊTE SUR LA SÉCURITÉ DU TRANSPORT AÉRIEN A22Q0122

## **PERTE DE MAÎTRISE ET COLLISION AVEC UN PLAN D'EAU**

True North Airways Inc.  
de Havilland DHC-3 Otter, C-FDDX  
Lac Pluto (Québec)  
12 octobre 2022

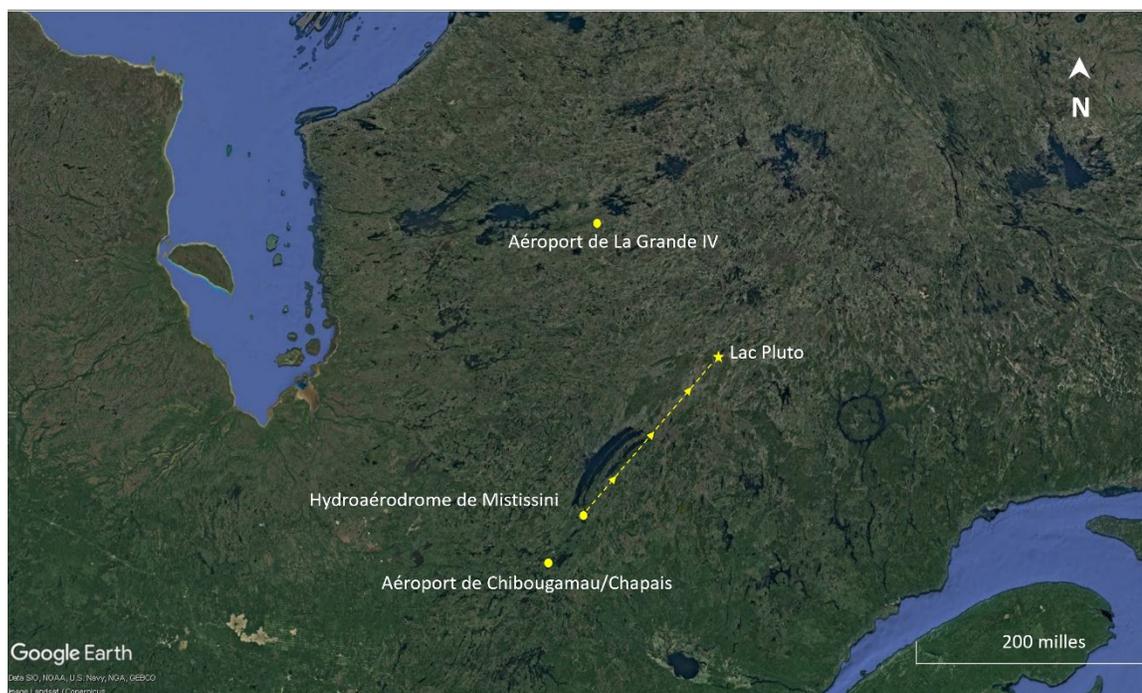
Figure 1. Trajectoire du vol (Source : Google Earth, avec annotations du BST)

Le pilote s'est préparé pour le vol et a passé en revue les données météorologiques. Comme il n'y avait pas de station météorologique au lac Pluto, le pilote a vérifié les conditions météorologiques aux stations d'observation météorologique les plus proches le long de la route de vol et il a examiné la prévision de zone graphique émise par NAV CANADA. Il a également utilisé une application Web non aéronautique pour vérifier les conditions météorologiques avant le départ. Le pilote s'attendait à un ciel dégagé et à la dissipation du brouillard matinal avant son arrivée à destination. Le temps de vol prévu pour se rendre au lac Pluto était d'environ 1 heure et 30 minutes. Après avoir terminé la planification de vol, le pilote, aidé de l'équipe au sol, a chargé l'aéronef de barils d'essence, de bouteilles de propane et de bois d'œuvre. L'aéronef a ensuite été avitaillé et, vers 8 h 04, le pilote a décollé pour effectuer un vol selon les règles de vol à vue (VFR) à destination du lac Pluto dans des conditions de ciel dégagé (figure 1).

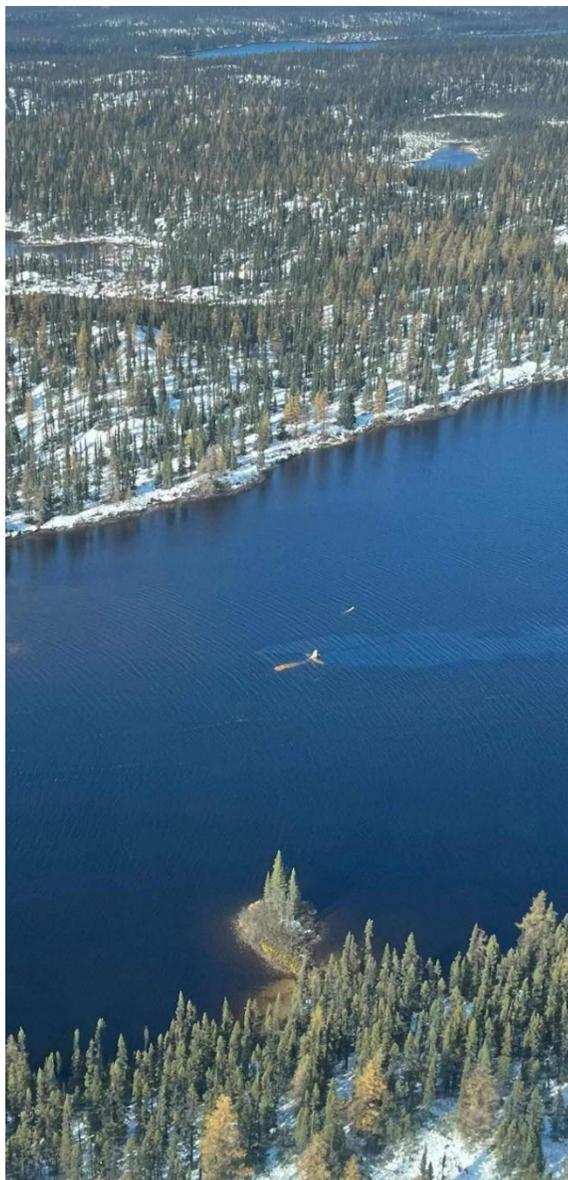
Figure 2. Aéronef à l'étude après la collision avec le plan d'eau (Source : Aéronef de recherche et sauvetage du ministère de la Défense nationale, avec permission)

Il n'a fallu que quelques minutes aux 2 passagers pour se rendre à l'aéronef. À ce moment-là, l'aéronef était presque entièrement submergé; seule la queue dépassait de la surface de l'eau (figure 2).

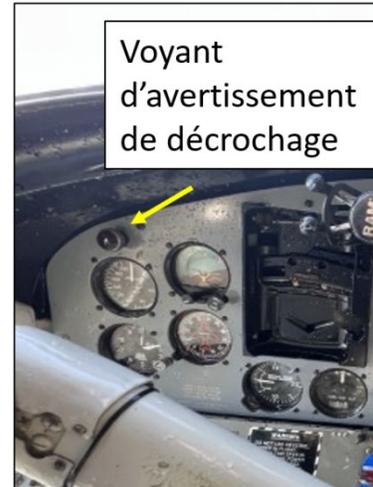
Figure 3. Voyant d'avertissement de décrochage (Source : McLaren's Aviation Limited, avec permission)

L'aéronef à l'étude était équipé d'un voyant d'avertissement de décrochage situé tout en haut à gauche du tableau de bord, au-dessus de l'anémomètre (figure 3). Il n'était pas équipé d'un système d'avertissement sonore de décrochage. Le pilote ne s'est pas souvenu d'avoir vu le voyant s'allumer avant la collision avec le plan d'eau.

Pendant les phases de décollage et d'atterrissage, les pilotes doivent composer avec une charge de travail accrue. Outre la surveillance des instruments à l'intérieur de l'aéronef, les pilotes VFR doivent constamment regarder à l'extérieur de l'aéronef, une nécessité qui peut accroître la charge de travail et détourner l'attention du tableau de bord et, par conséquent, de tout avertissement visuel qui s'y trouve.

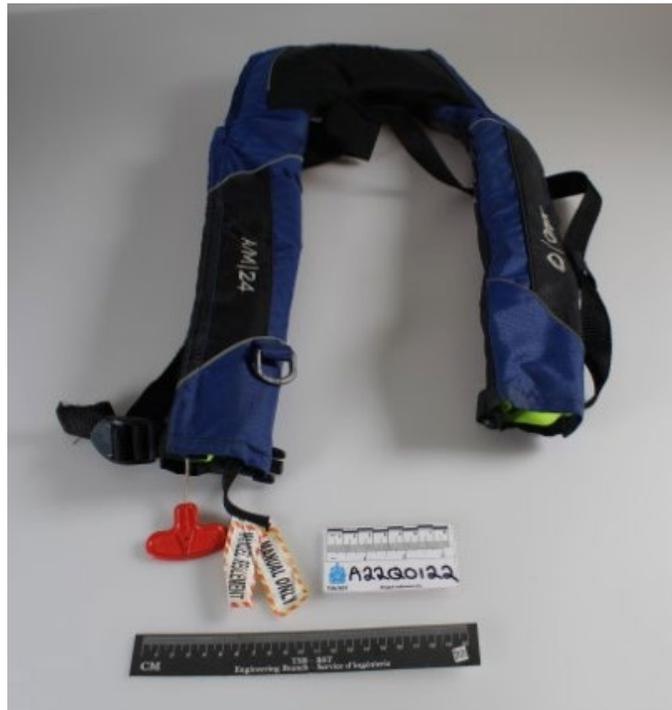
L'enquête n'a pas permis de déterminer si le pilote avait tiré sur la poignée de gonflage, sur l'étiquette « MANUEL SEULEMENT » ou sur une autre sangle. Étant donné qu'il était si près de la rive et que ses vêtements gorgés d'eau lui pesaient, le pilote n'a pas passé beaucoup de temps à essayer de gonfler le VFI et a plutôt choisi de se défaire de son lourd manteau ainsi que du VFI qu'il portait par-dessus.

Figure 4. Exemple d'un vêtement de flottaison individuel manuel/automatique Onyx A/M-24 récupéré de l'aéronef à l'étude. Il s'agit du même modèle que celui qu'avait le pilote de l'aéronef à l'étude. (Source : BST)

Pour des raisons inconnues, le pilote a eu de la difficulté à gonfler son VFI et, comme il se trouvait près de la rive, il l'a enlevé pour pouvoir nager plus facilement.
