RAPPORT D'ENQUÊTE SUR LA SÉCURITÉ DU TRANSPORT AÉRIEN A23P0003

IMPACT SANS PERTE DE CONTRÔLE

Summit Helicopters Ltd.

Bell Helicopters Textron Inc. 407 (hélicoptère), C-GTHU

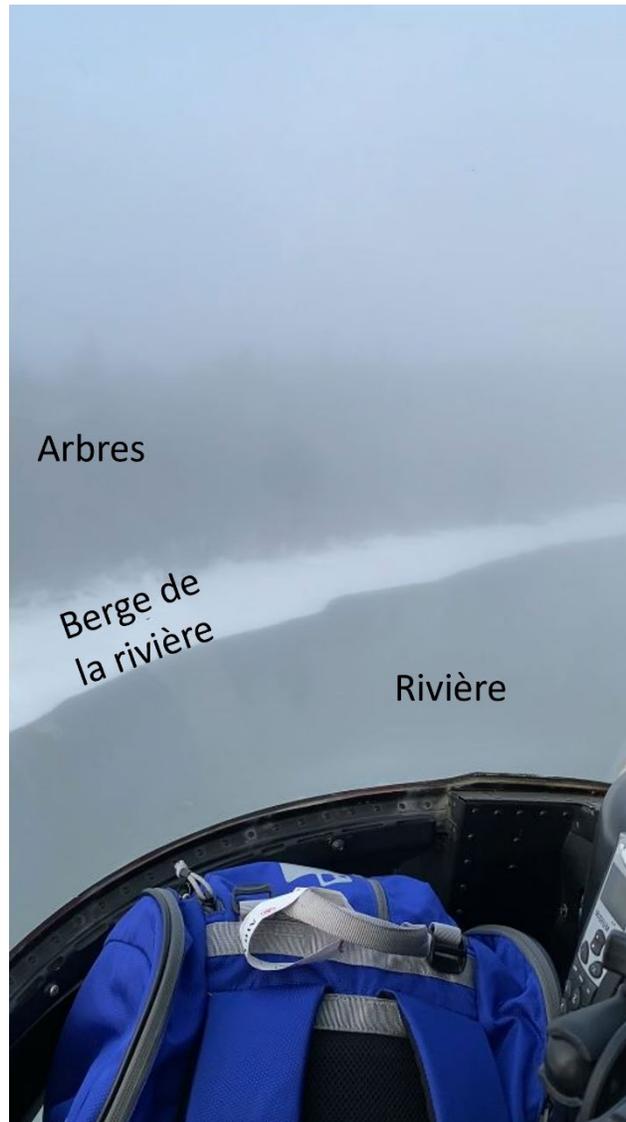
La rivière n'était pas gelée; ses eaux courantes sombres offraient donc un contraste visuel avec le sol enneigé environnant, ce qui permettait au pilote de maintenir des repères visuels. Toutefois, à l'exception d'un courant d'eau libre traversant le lac, la majeure partie du lac Treston était gelée et recouverte de neige. Treize minutes après le début du vol et à $\frac{1}{2}$ NM à l'est du Lodge, l'hélicoptère à l'étude s'est détourné de la rivière et a commencé à voler vers l'ouest en longeant la rive sud

Figure 1. Vue vers l'avant de l'hélicoptère, le long de la rivière Kitsumkalum (Source : Passager, avec permission)

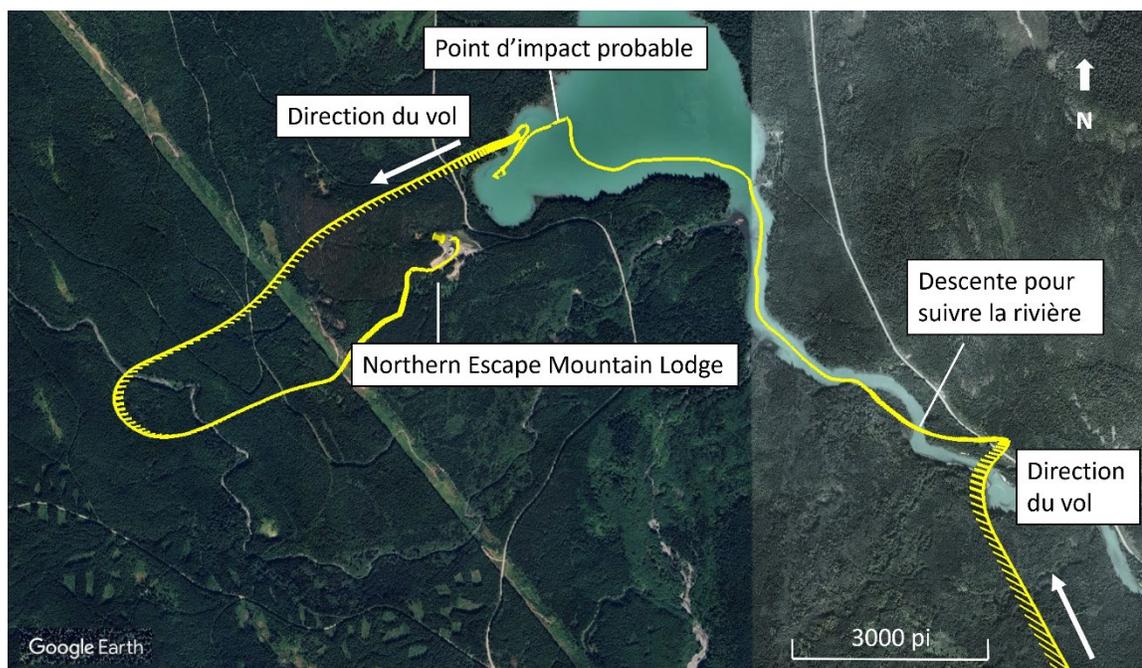
du lac Treston. À ce moment-là, le pilote croyait toujours qu'il suivait la rivière. La visibilité au-dessus du lac continuait de diminuer. Après avoir volé environ $\frac{1}{4}$ NM vers l'ouest en suivant la rive sud du lac, le pilote s'est rendu compte de sa position réelle, a viré vers le nord et a traversé le lac en direction de la rive nord pour suivre ces repères et arriver à la destination. Alors qu'il traversait le lac, le pilote a commencé à connaître une réduction de visibilité importante en raison du brouillard. La vitesse sol de l'hélicoptère variait alors entre 17 et 26 nœuds, et sa hauteur variait entre 20 et 100 pieds au-dessus de la surface du lac. La trajectoire de l'hélicoptère a alors changé de plus de 90° vers l'ouest (figure 2).

Figure 2. Image montrant la trajectoire de vol de l'hélicoptère à l'étude (Source : Google Earth, avec annotations du BST fondées sur les données de ForeFlight)

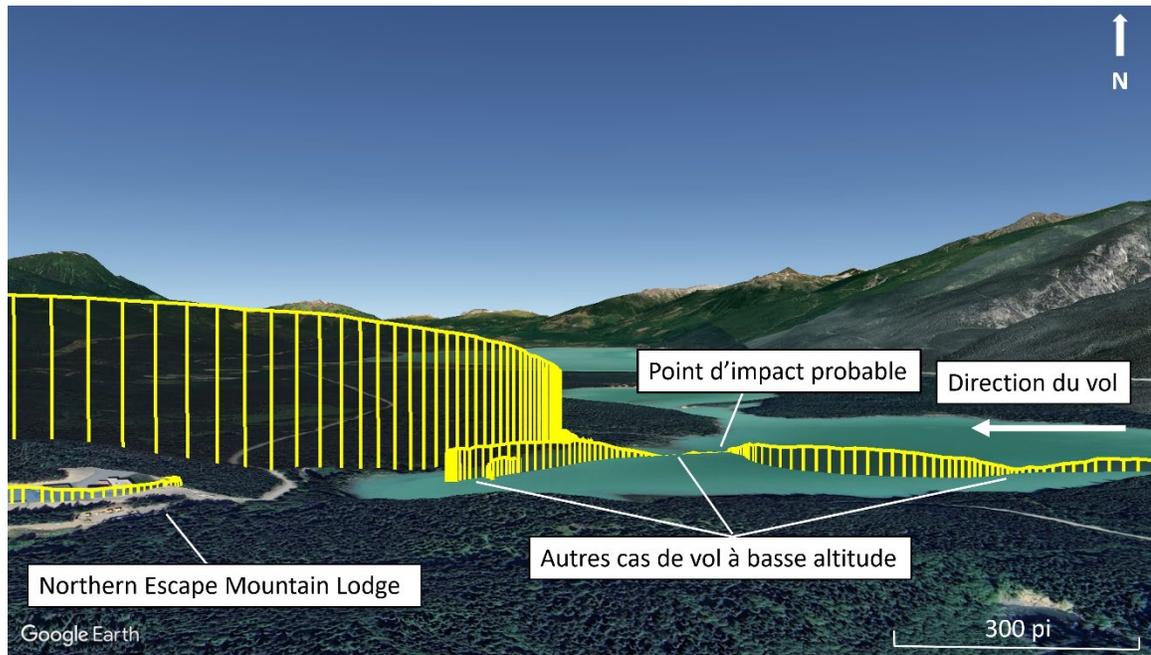
Pendant le changement de trajectoire, l'altitude de l'hélicoptère a diminué par inadvertance alors que le pilote perdait temporairement les repères visuels à la surface gelée du lac, et le contact avec la surface s'est produit (figure 3) à une vitesse sol d'environ 4 nœuds. Le pilote a ressenti le contact avec la surface, mais est parvenu à maintenir l'hélicoptère en vol. Le pilote a ensuite continué à voler vers l'ouest en utilisant la rive nord du lac comme repère. À environ $\frac{1}{5}$ NM à l'ouest du point de contact avec la surface, l'hélicoptère a involontairement entamé un virage en descente vers la gauche sur un angle d'environ 180° . En raison de la faible vitesse au sol de l'hélicoptère, son changement de trajectoire ne s'est pas affiché sur l'application ForeFlight que le pilote utilisait comme aide à la navigation². Cette situation a conduit le pilote à revenir brièvement vers l'est jusqu'à ce que l'application commence à indiquer la bonne direction de vol.

Figure 3. Image montrant l'altitude de l'hélicoptère à l'étude pendant qu'il survolait le lac Treston (Source : Google Earth, avec annotations du BST)

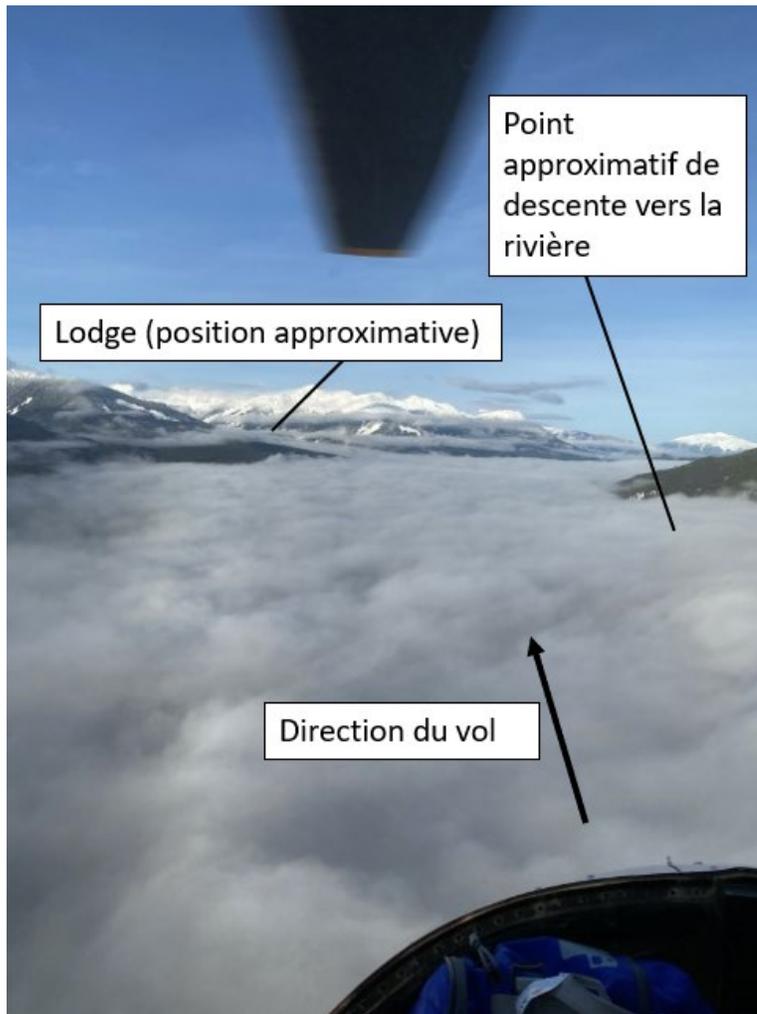
Figure 4. Vue des conditions météorologiques à partir de l'hélicoptère à l'étude en route vers le Lodge (Source : Passager, avec permission et avec annotations du BST)
