# RAPPORT D'ENQUÊTE SUR LA SÉCURITÉ DU TRANSPORT AÉRIEN A23P0061

## COLLISION AVEC LE RELIEF

Immatriculation privée  
Quest Kodiak 100, C-GKTX  
Aéroport de Tofino/Long Beach (Colombie-Britannique), 60 NM NW  
20 juin 2023

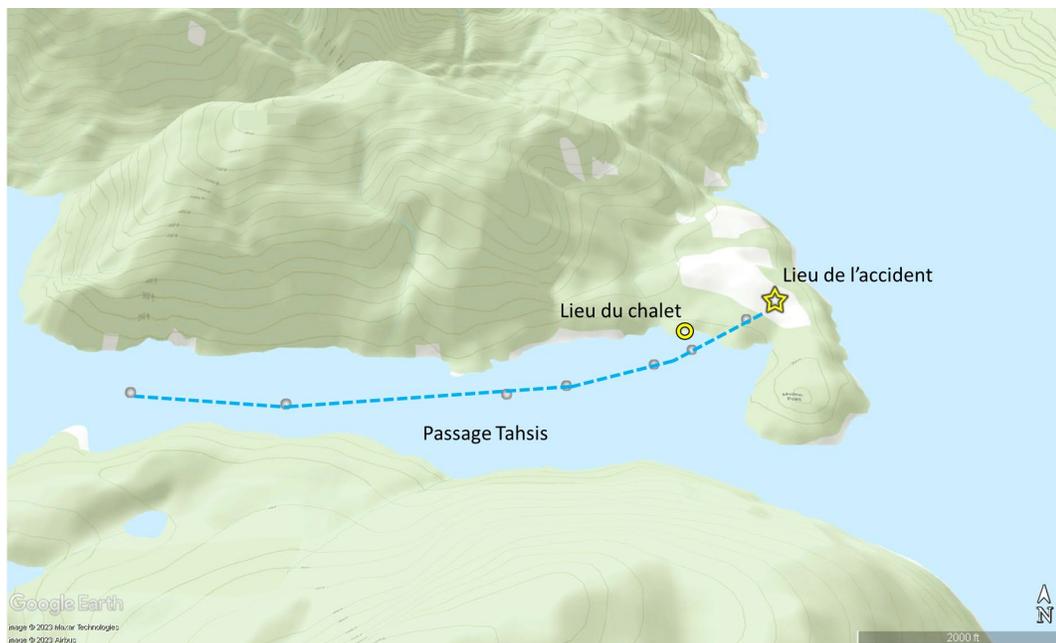
L'aéronef a suivi le passage Tahsis en direction de sa destination et a continué sa route en vue d'un amerrissage direct, près du chalet (figure 1).

Figure 1. Carte montrant la trajectoire de l'aéronef, le chalet et le lieu de l'accident (Source : Google Earth, avec annotations du BST)

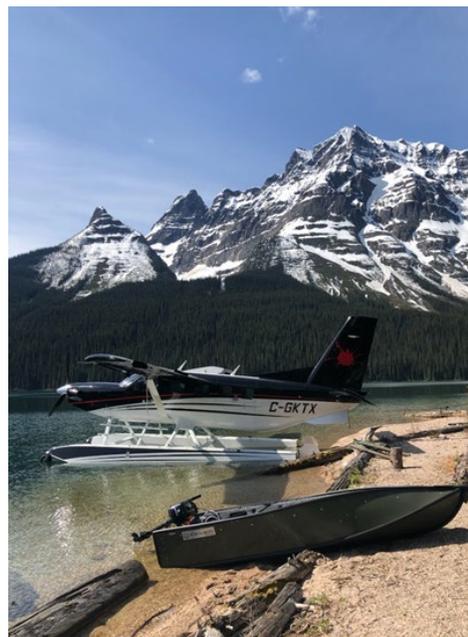
Le Quest Kodiak 100 est un aéronef monomoteur à turbine à voilure haute (figure 2). L'aéronef de l'événement à l'étude a été construit en 2009. Il était muni de flotteurs amphibies Aerocet Twin 6650 et propulsé par un moteur PT6A-34 fabriqué par Pratt & Whitney.

Figure 2. Aéronef à l'étude (Source : tierce partie, avec autorisation)
