# RAPPORT D'ENQUÊTE SUR LA SÉCURITÉ DU TRANSPORT AÉRIEN A23W0100

## COLLISION AVEC LE RELIEF

Synergy Aviation Ltd.  
Robinson Helicopter Company (RHC) R44 II, C-GNEC  
Grande Cache (Alberta), 30 NM ENE  
25 août 2023

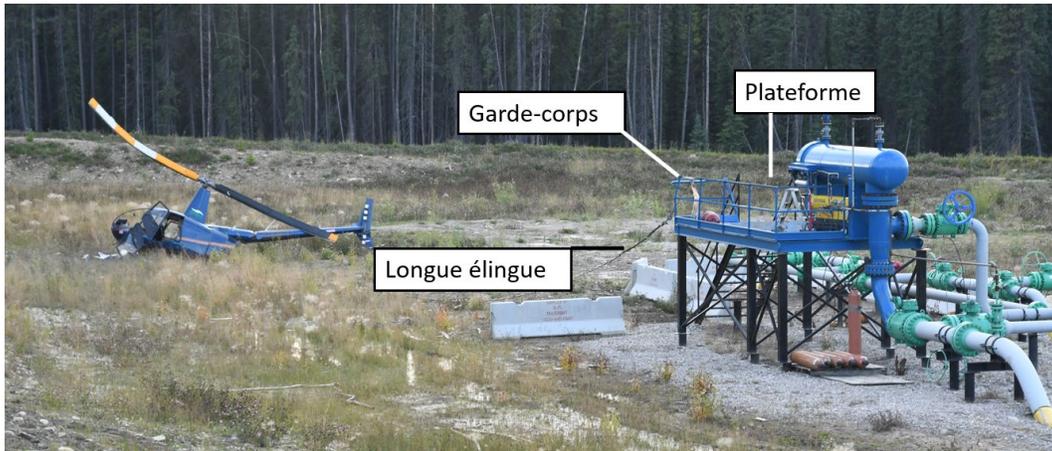
Alors que le pilote tentait de maintenir la maîtrise de l'hélicoptère, le régime du rotor principal s'est mis à chuter. Compte tenu de la vraisemblance qu'un écrasement s'ensuive, le pilote a dirigé l'hélicoptère loin de la tuyauterie et des réservoirs de gaz, puis l'hélicoptère est entré en collision avec le sol à 9 h 31. La longue élingue est demeurée fixée à l'hélicoptère et au garde-corps de la plateforme de travail (figure 2).

Figure 2. Lieu de l'accident, vue vers l'ouest (Source : BST)

L'hélicoptère avait percuté le sol sur le côté droit. Les pales du rotor principal ont été déformées parce qu'elles ont percuté le sol alors qu'elles

tournaient toujours. Le fuselage a été lourdement endommagé. Il n'y avait aucun signe de problème mécanique préexistant lié à l'hélicoptère.

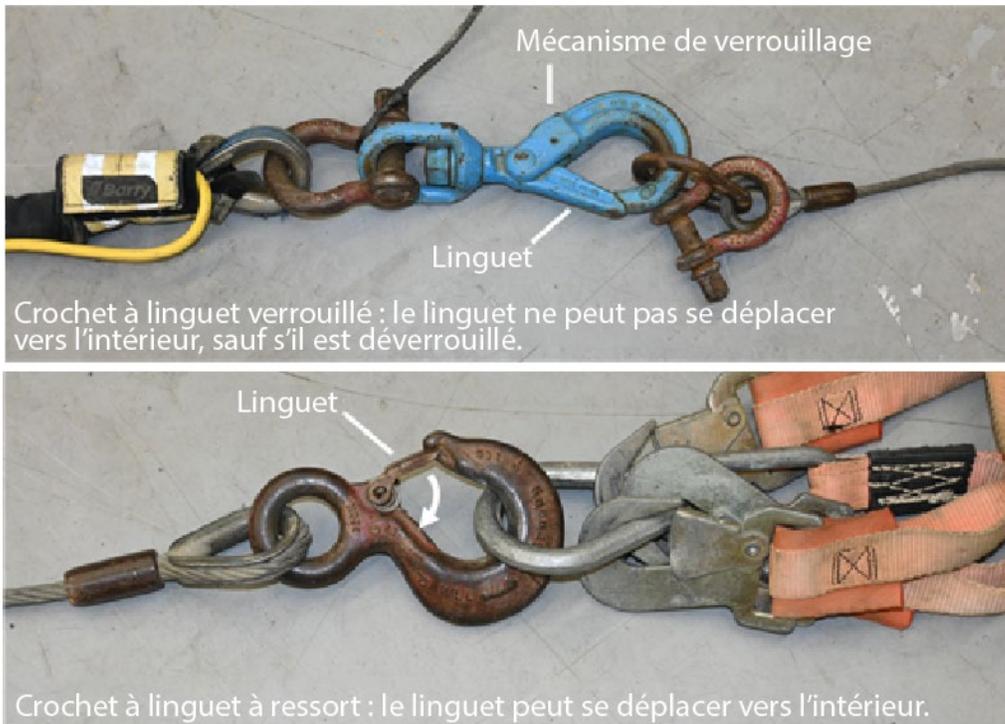
La longue élingue était munie d'un crochet à linguet verrouillé. Ce type de crochet est muni d'un mécanisme de verrouillage qui empêche le linguet du crochet de s'ouvrir, ce qui peut atténuer le risque d'accrochage (figure 3, image du haut). L'extrémité du câble en acier qui était fixée au crochet à linguet verrouillé était munie d'un crochet à linguet à ressort (figure 3, image du bas). Ce type de crochet ne dispose pas d'un mécanisme empêchant le linguet du crochet de s'ouvrir, et c'est ce crochet qui s'est accroché au garde-corps de la plateforme.

Figure 3. Comparaison du crochet à linguet verrouillé (image du haut) et du crochet à linguet à ressort (image du bas) (Source des deux images : BST)

- Toutes les charges doivent être posées au sol et retirées du sol à proximité des plateformes, mais à l'écart de celles-ci.
- Tous les systèmes de linguets à ressort des sangles doivent être retirés du service et remplacés par un crochet à linguet verrouillé dont le déverrouillage doit être actionné manuellement.
- Toutes les opérations de longue élingue exigent que le pilote retire la porte de l'aéronef pour assurer la meilleure visibilité possible de la charge externe et/ou de l'extrémité de la longue élingue.
- Toutes les opérations associées aux contrats d'exploitation des pilotes doivent faire l'objet d'un examen et les dangers sur les sites doivent être cernés.

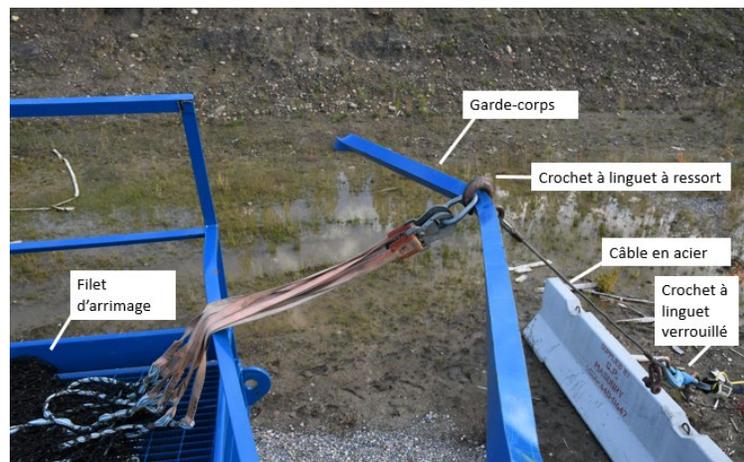
Pendant la transition au vol vers l'avant, l'hélicoptère n'a pas répondu aux commandes de vol du pilote. À l'insu du pilote, la longue élingue avait accroché un garde-corps sur la plateforme de travail.

Lorsque les enquêteurs sont arrivés sur les lieux de l'accident, le câble qui s'était accroché au garde-corps de la plateforme de travail y était toujours fixé (figure 4). Le devant de l'hélicoptère a subi peu de dommages.

Figure 4. Image du crochet et du garde-corps (Source : BST)
