RAPPORT D'ENQUÊTE MARITIME M17C0232

Personne à la mer et perte de vie subséquente

Navire de marchandises diverses *Amazoneborg*
Trois-Rivières (Québec)
29 septembre 2017

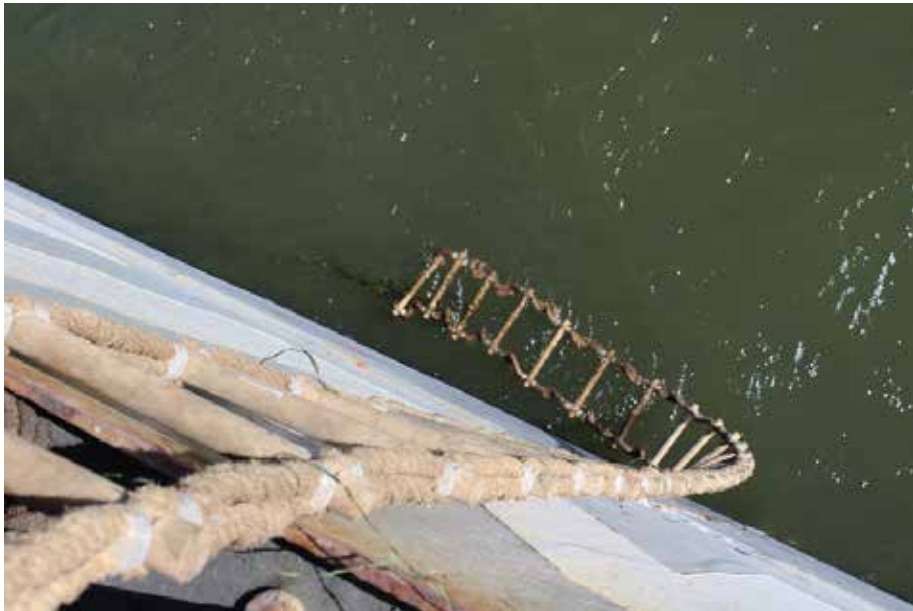
Durant leur recherche, ils ont trouvé l'échelle de revers qui avait servi à la lecture des tirants d'eau pour le relevé de chargement initial; elle était abaissée et pendait le long de la muraille bâbord, au milieu du navire. Les quelques derniers échelons de l'échelle traînaient dans l'eau et étaient agités par le courant (figure 2 et figure 3). Un membre d'équipage a trouvé le ruban de jaugeage à bâbord sur le pont principal (annexe A).

Figure 2. Vue de dessus de l'échelle de revers qui pendait sur le côté bâbord de l'Amazoneborg, près des marques de tirant d'eau au milieu du navire

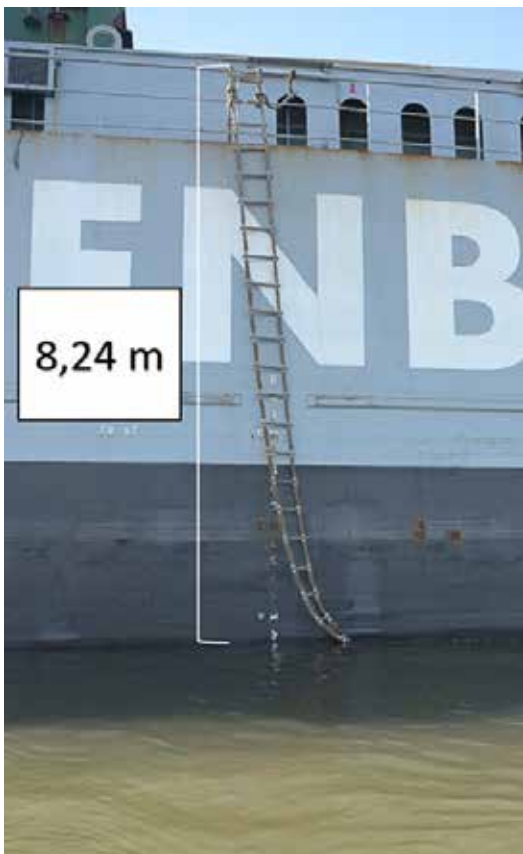
Figure 3. Vue de côté de l'échelle de revers montrant la hauteur au moment de l'événement (8,24 m) (Source : Louise Charbonneau/Sûreté du Québec, avec annotations du BST)

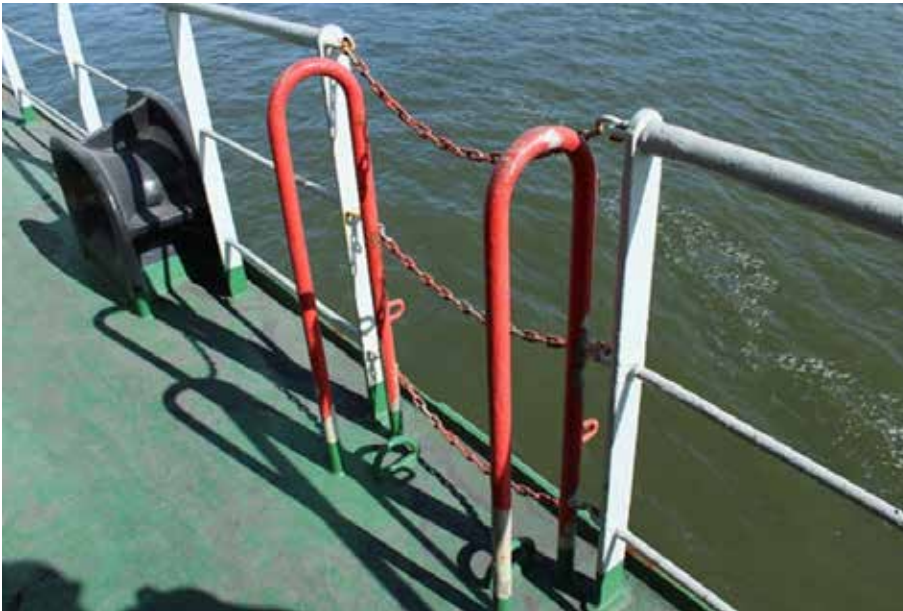
Conformément à la convention SOLAS, la rambarde de l'*Amazoneborg* comprend 6 ouvertures situées à divers endroits pour installer des échelles de pilote et d'embarquement (figure 4). Chaque ouverture dans la rambarde comprend une chaîne ou une barrière amovible et des batayoles. Les batayoles et les points d'assujettissement sont soudés en permanence au pont principal. Ensemble, ils garantissent un moyen sûr de passer de l'échelle au pont. Aucune de ces ouvertures ne se trouve à proximité ou à la hauteur des marques de tirant d'eau au milieu du navire.

Figure 4. Ouverture dans la rambarde pour pilotes à bord de l'*Amazoneborg*

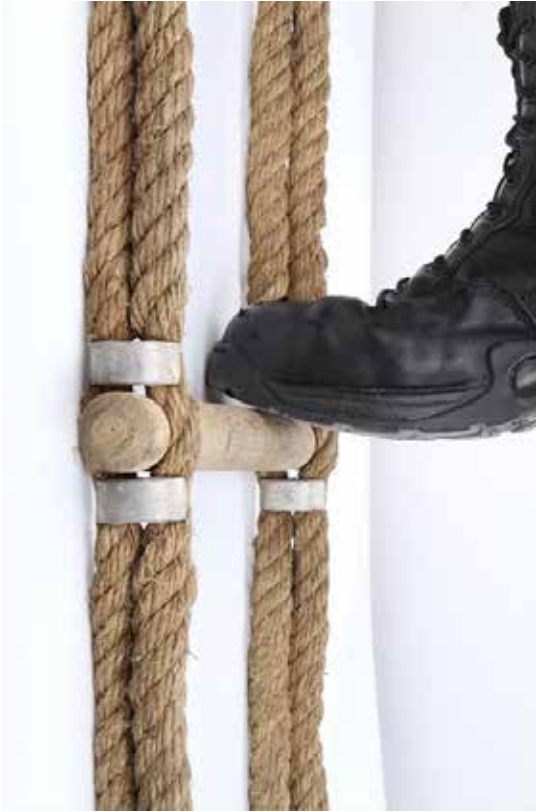
Au moment de l'événement, 2 échelles de revers se trouvaient à bord de l'*Amazoneborg*. Elles se composaient d'échelons ronds en bois insérés entre des cordes de chanvre et fixés par des colliers de serrage en aluminium. L'échelle utilisée dans l'événement à l'étude mesurait 9,4 m de long, et ses échelons mesuraient 400 mm de long sur 34 mm de diamètre. Lorsqu'elles sont appuyées sur une surface plane, leurs cordes sont en contact étroit avec la surface (ailleurs qu'au niveau des colliers de serrage). La distance depuis la surface plate au bord extérieur de l'échelon est de 42 mm, pour une prise de pied de quelque 25 à 35 mm (figure 5).

Figure 5. Vue de l'échelle de revers reposant contre une surface plane, avec une botte montrant la prise de pied

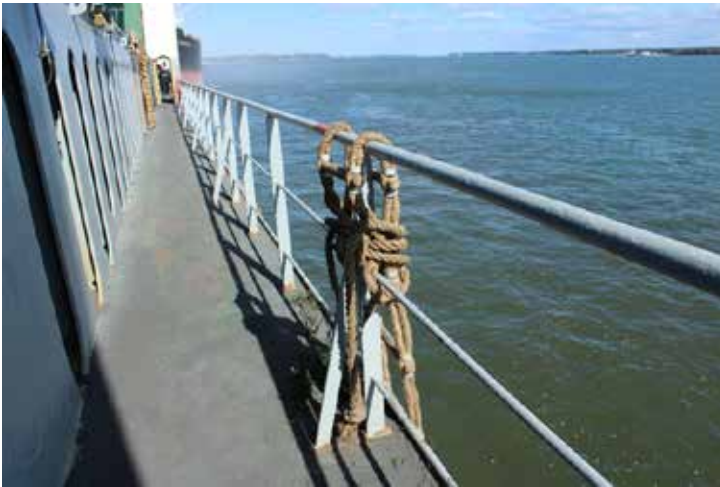
L'échelle de revers utilisée dans l'événement à l'étude était installée à la rambarde, au-dessus des marques de tirant d'eau au milieu du navire (figure 6). Ce segment de rambarde se composait de lisses et de batayoles permanentes. C'était de cette façon que les échelles de revers étaient habituellement installées à bord de l'*Amazoneborg*. Durant l'installation, on ajustait habituellement la longueur de l'échelle en fonction du franc-bord du navire de manière à ce qu'elle pende au-dessus de l'eau. Pour passer du pont à l'échelle, l'utilisateur devait escalader la rambarde, la chevaucher brièvement, puis en descendre du côté mer. La rambarde permanente a pour objet de prévenir toute chute du personnel par-dessus bord, et non pas de fixer une échelle.

Figure 6. Installation de l'échelle de revers à la rambarde à bord de l'Amazoneborg au moment de l'événement
