RAPPORT D'ENQUÊTE MARITIME M17A0390

Échouement

Vraquier *SBI Carioca*

11 octobre 2017

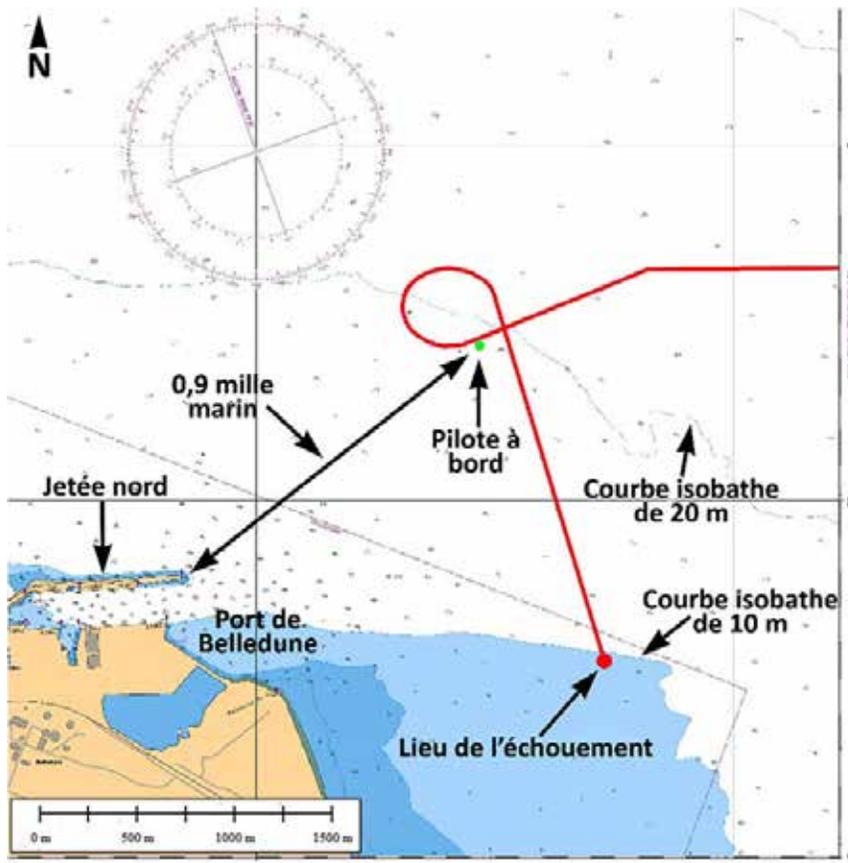
Lorsque l'*Atlantic Teak* s'est approché du *SBI Carioca*, l'équipage à bord de l'*Atlantic Teak* a constaté que l'échelle de pilote du *SBI Carioca* traînait dans l'eau et a demandé que l'équipage du *SBI Carioca* la relève. Cette manœuvre a retardé de 4 minutes l'embarquement du pilote à bord du navire. Lorsque le pilote s'est rendu à la passerelle, à 6 h 55, le *SBI Carioca* se trouvait à 0,9 nm au nord-est de la jetée (figure 2).

Figure 2. Illustration de la route du SBI Carioca montrant l'emplacement où le pilote est monté à bord, les courbes isobathes de 20 m et de 10 m, et le lieu où le navire a échoué (Source : Service hydrographique du Canada, avec annotations du BST)

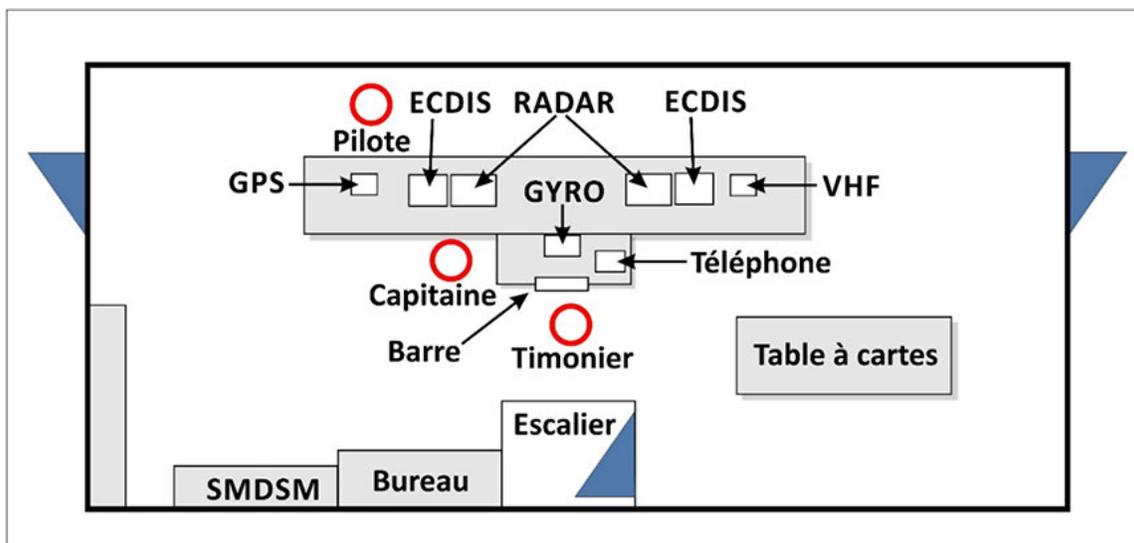
Le pilote, qui se tenait devant la console centrale en faisant face aux fenêtres de la timonerie (figure 3), a ordonné plusieurs manœuvres différentes pour le navire et les remorqueurs afin de ralentir le navire et de changer son cap vers la jetée. Le pilote ne surveillait ni les radars ni l'ECDIS. Il a donné des commandements à la barre sans communiquer ses plans de rechange d'approche de la jetée aux autres membres de l'équipe à la passerelle.

Figure 3. Aménagement de la timonerie du SBI Carioca montrant l'équipement de navigation et la position des membres de l'équipe à la passerelle au moment de l'événement

pilote se tenait devant la console centrale en faisant face aux fenêtres de la timonerie, d'où il ne pouvait voir ni l'ECDIS ni le radar du navire. De son poste, le pilote a ordonné diverses manœuvres. Le pilote n'a demandé aucune information sur la progression du navire et n'en a reçu aucune des membres de l'équipe à la passerelle ou des remorqueurs.

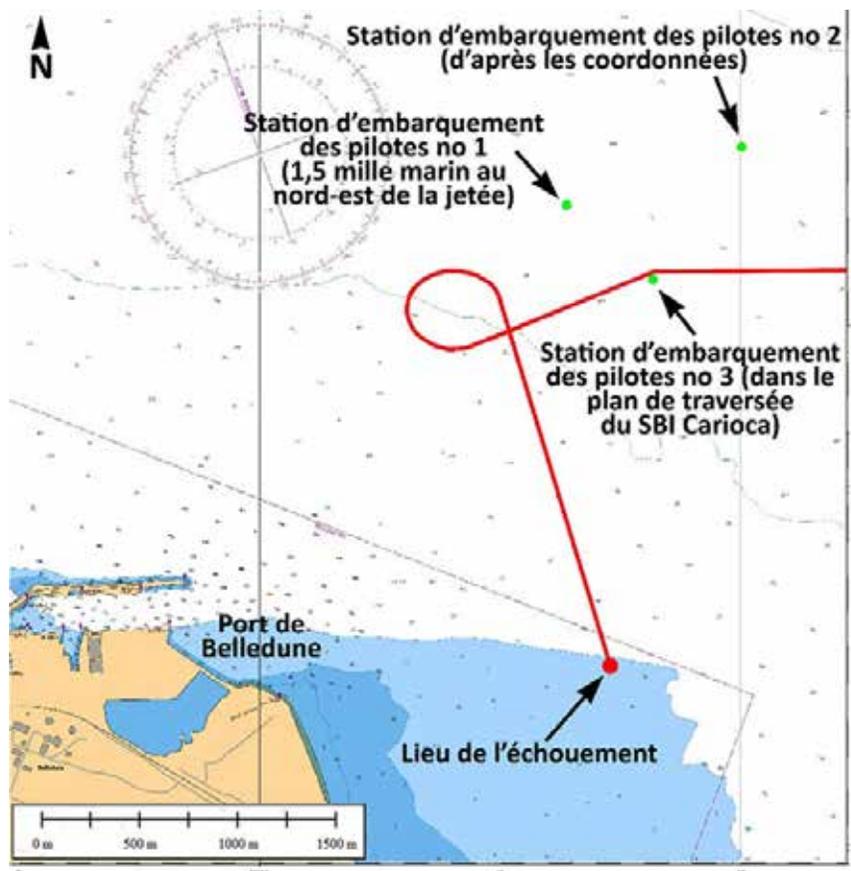
La figure 4 indique les positions des stations d'embarquement des pilotes près du port de Belledune. Dans cette figure, « Station d'embarquement des pilotes n° 1 » renvoie à la station d'embarquement désignée par Position (A) dans le document *Renseignements sur le port et conseils aux capitaines de navire* du port de Belledune. « Station d'embarquement des pilotes n° 2 » renvoie également à la station d'embarquement désignée par Position (A); cette position est dérivée de coordonnées, plutôt que du relèvement et de la distance.

Figure 4. Stations d'embarquement des pilotes à proximité du port de Belledune et lieu de l'échouement du navire (Source : Service hydrographique du Canada, avec annotations du BST)

l'ECDIS. Ces coordonnées ont mis le navire au cap 055° par rapport à la jetée nord. Après qu'il eut atteint cette position (indiquée à la figure 4 par « Station d'embarquement des pilotes n° 3 »), le navire se trouvait à 1,5 nm de la jetée nord.

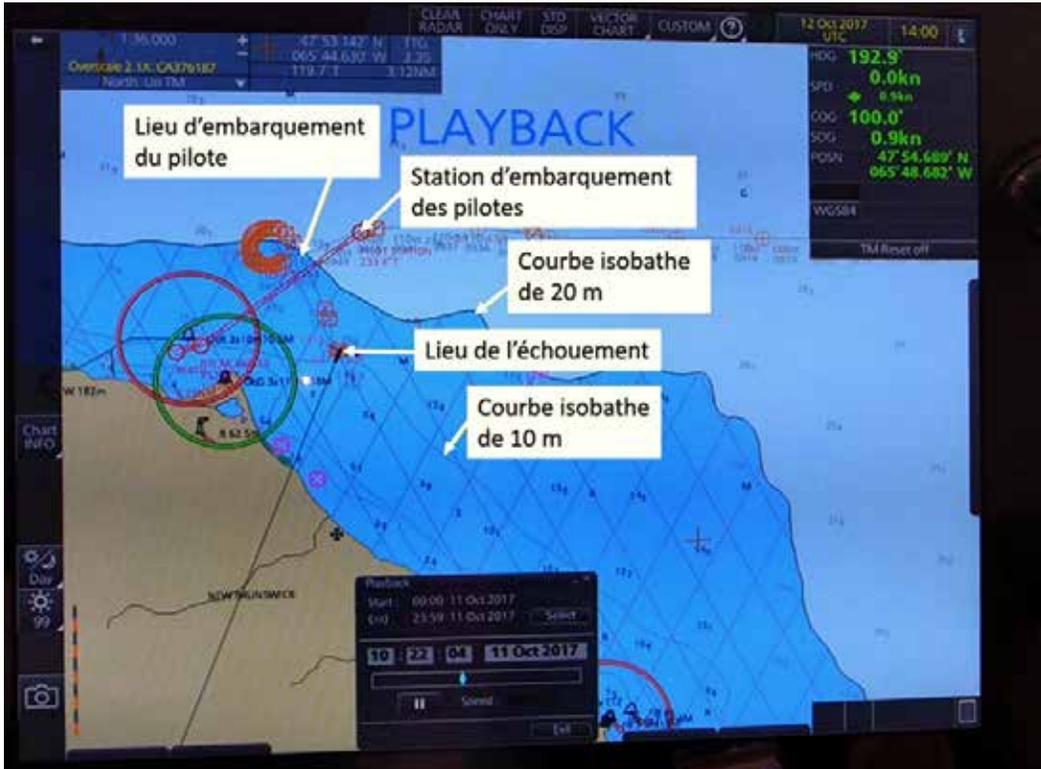
L'ECDIS à bord du *SBI Carioca* comprend divers paramètres de sécurité que peut sélectionner l'équipage. Ils comprennent des paramètres pour différencier les courbes isobathes dans diverses teintes de bleu afin d'indiquer les profondeurs où le navire peut naviguer sans danger. Dans l'événement à l'étude, l'équipage a choisi le bleu foncé pour toutes les eaux d'une profondeur inférieure à 20 m, sans différenciation entre les courbes isobathes de 20 m et de 10 m. La courbe isobathe de 10 m est inférieure au tirant d'eau de 12,65 m du navire (figure 5), même par marée haute¹².

D'après le plan de traversée du *SBI Carioca*, on avait établi la profondeur de sécurité à 14 m, conformément au système de gestion de la sécurité du navire. On n'avait pas réglé l'ECDIS pour qu'une alarme retentisse au cas où le navire se trouverait en eaux de moins de 14 m de profondeur.

Figure 5. Saisie d'écran de l'ECDIS du SBI Carioca montrant les courbes isobathes de 20 m et de 10 m, avec annotations indiquant la station d'embarquement des pilotes, le lieu d'embarquement du pilote à bord du SBI Carioca et le lieu de l'échouement
