## **RAPPORT D'ENQUÊTE SUR LA SÉCURITÉ DU TRANSPORT MARITIME M18C0018**

### **PERTE DE VIE À BORD**

Vraquier *Sage Amazon*  
Port-Daniel–Gascons (Québec)  
17 mars 2018

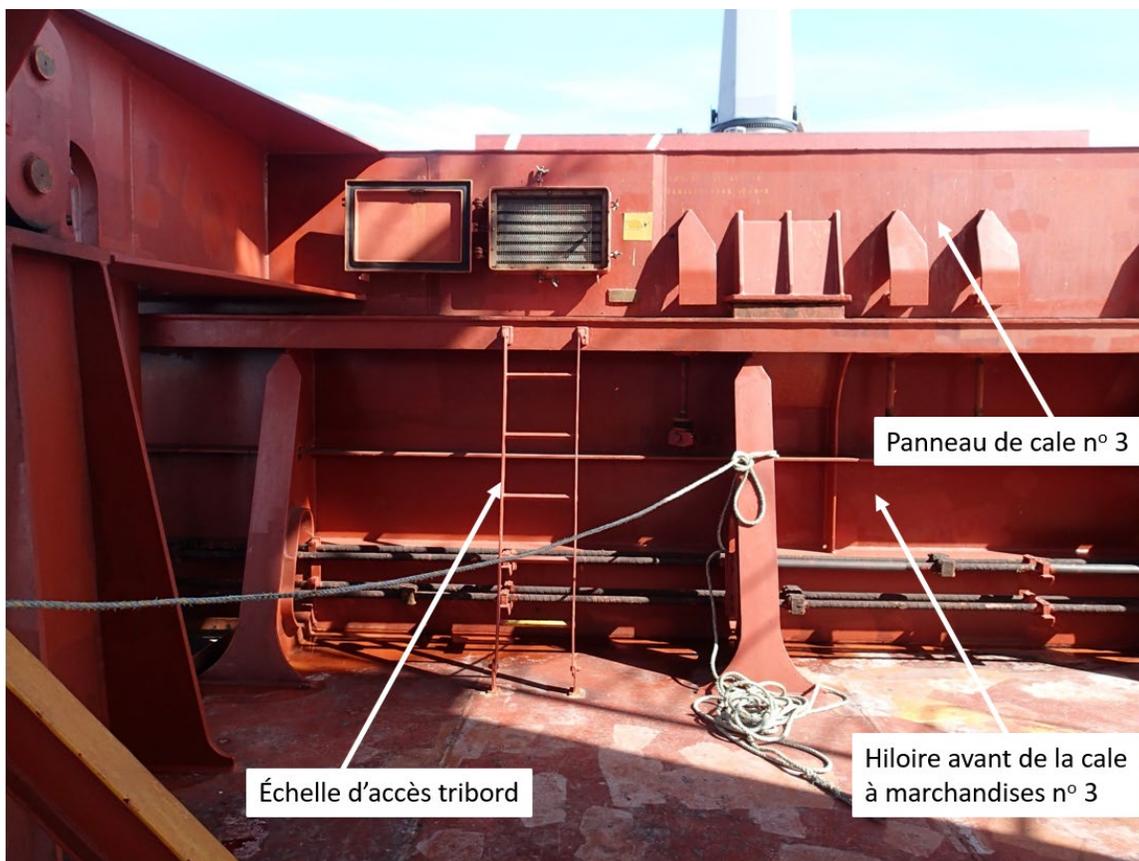
Devant la cale à marchandise n° 3, il y a 3 échelles d'accès de 1,76 m de hauteur chacune. Ces échelles sont boulonnées au pont principal ainsi qu'au sommet de l'hiloire de panneau

de cale. Deux d'entre elles se trouvent près des vérins hydrauliques de bâbord et de tribord, et l'autre se trouve dans l'axe longitudinal du navire (figure 2).

Figure 2. Échelle d'accès de la partie tribord avant de la cale à marchandise n° 3

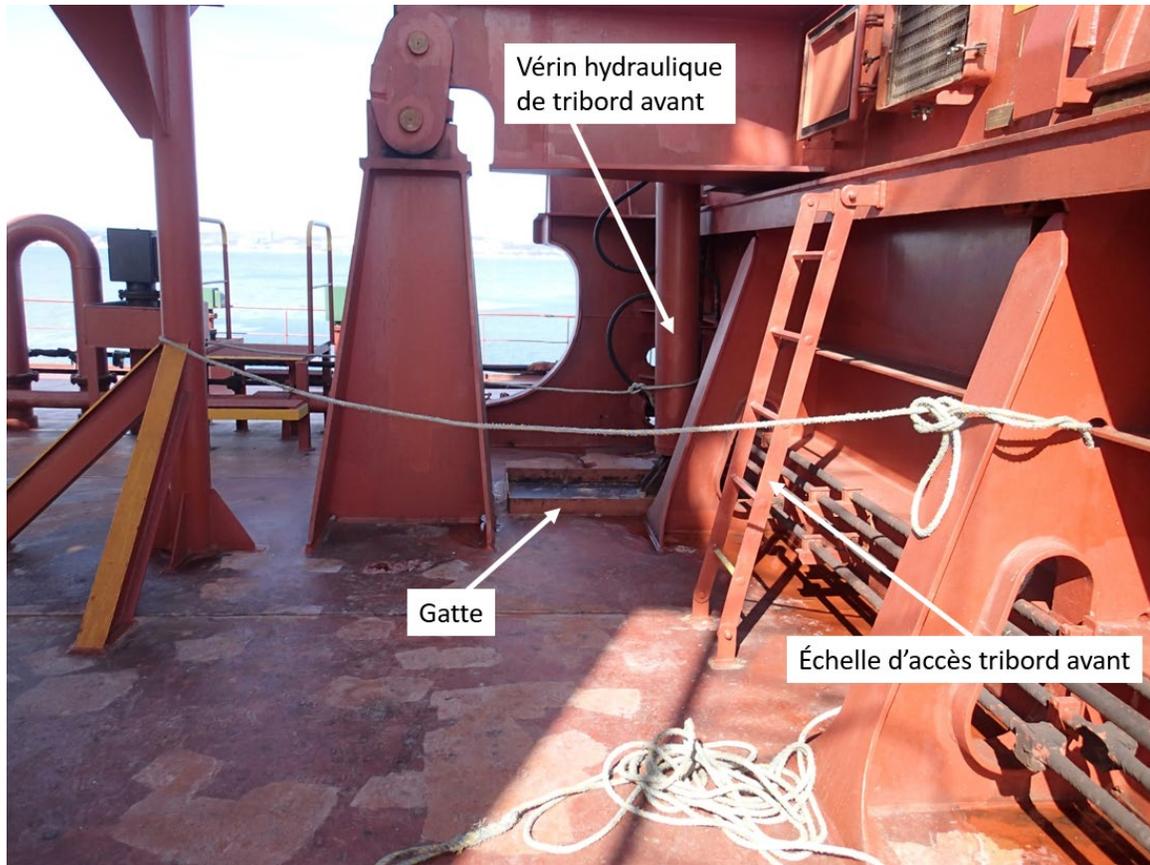
Près de chaque vérin hydraulique, une gatte<sup>1</sup> de 9,5 cm de haut est soudée au pont principal (figure 3).

Figure 3. Position de la gatte par rapport au vérin hydraulique et à l'échelle d'accès tribord avant
