Rapport d'enquête sur la sécurité du transport maritime M18C0105

PANNE DE L'APPAREIL À GOUVERNER ET ÉCHOUEMENT

Pétrolier-chimiquier *Chem Norma*
Morrisburg (Ontario)
29 mai 2018

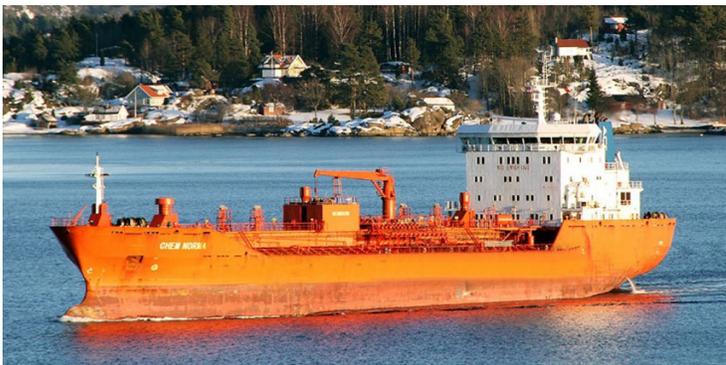
Figure 1. Pétrolier-chimiquier *Chem Norma* (Source : ASM Maritime B.V.)

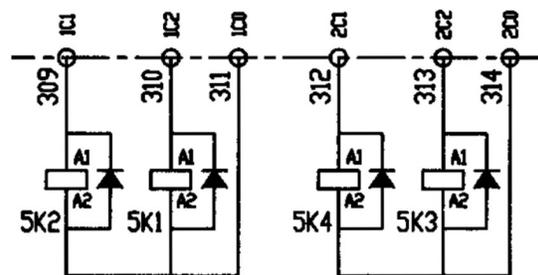
Les contacts des relais peuvent subir des surtensions et des surintensités pendant la commutation de charges inductives, comme à des solénoïdes à courant continu. Pour protéger un contact au moment de son ouverture, il est important que ces surtensions ou surintensités soient absorbées (p. ex., par une diode). Le système de commande électrique de l'appareil à gouverner du *Chem Norma* n'avait aucun mécanisme de protection des relais de commande contre les surtensions et les surintensités (figure 2); les bobines des relais de commande étaient toutefois protégées par une diode qui leur était connectée en parallèle (figure 3).

Figure 3. Extrait des schémas du système de commande de l'appareil à gouverner du Chem Norma montrant les diodes servant de mécanisme de protection contre les surtensions ou les surintensités connectées en parallèle aux bobines des relais 5K1, 5K2, 5K3 et 5K4
