RAPPORT D'ENQUÊTE SUR LA SÉCURITÉ DU TRANSPORT MARITIME M19C0403

INCENDIE DANS LA SALLE DES MACHINES

Vraquier Tecumseh
Rivière Detroit
Windsor (Ontario)
15 décembre 2019

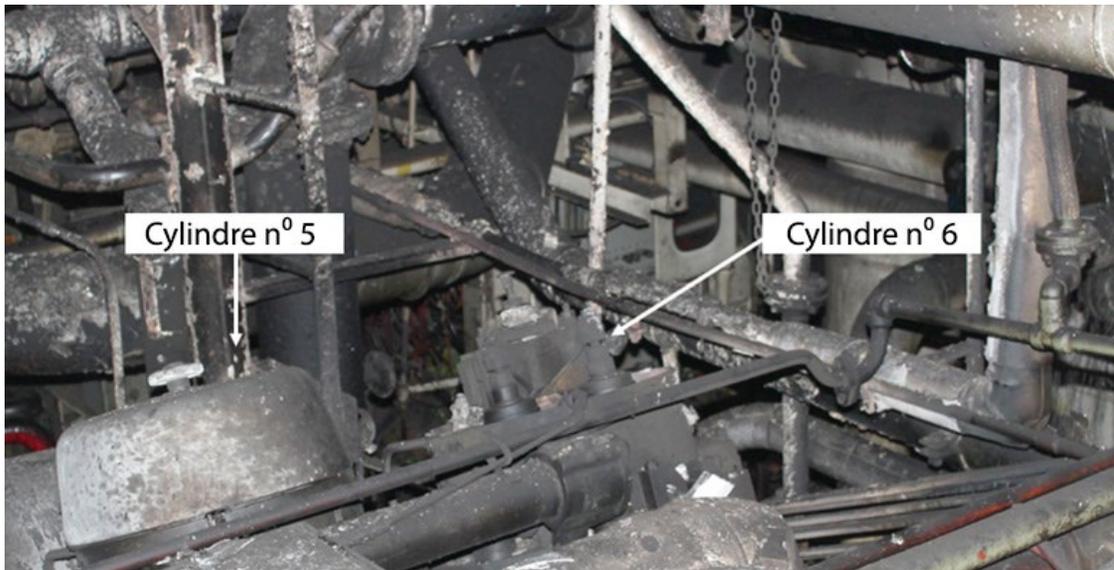
La salle des machines du *Tecumseh* et les machines connexes ont subi des dommages dus à la chaleur, à la fumée et à la suie en raison de l'incendie. Le moteur principal bâbord (figure 9) et divers câbles électriques et équipements (figure 10) ont subi des dommages modérés à importants dus à l'incendie, alors que la salle de commande des machines, y compris le tableau de distribution principal et les consoles de commande, a été entièrement détruite par l'incendie (figure 11).

Figure 9. Dommages aux cylindres n° 5 et n° 6 du moteur principal bâbord et à proximité. Le couvercle du cylindre n° 6 a été détruit par l'incendie. (Source : BST)

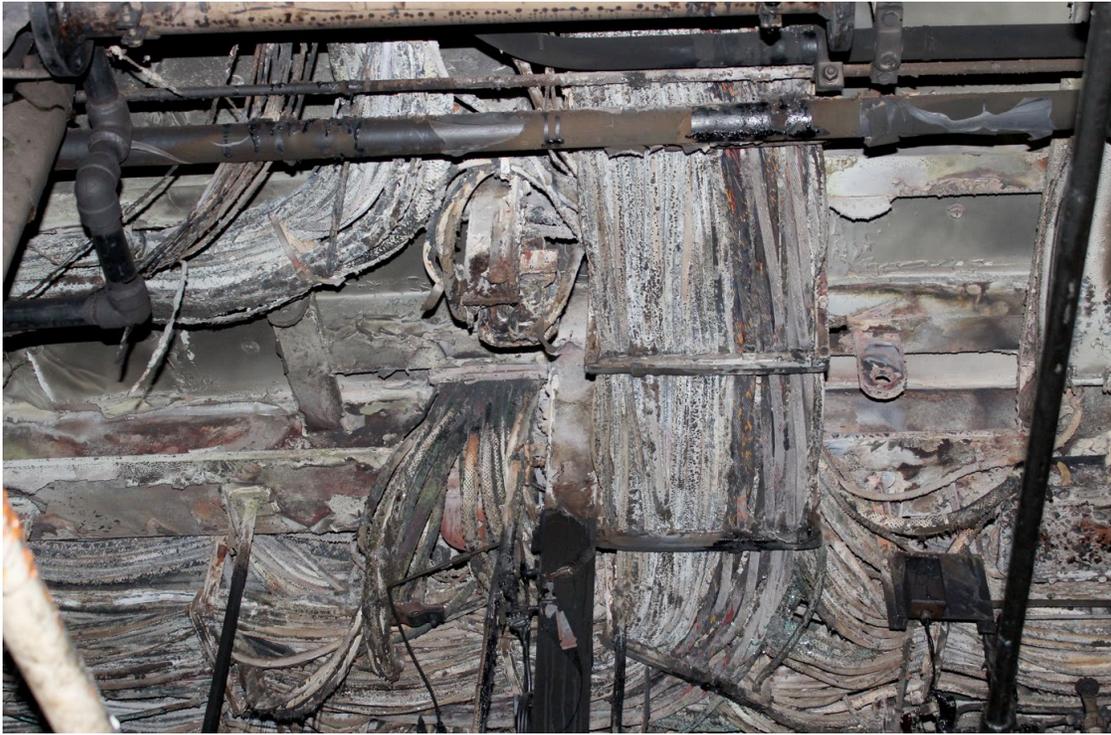
Figure 10. Câbles électriques brûlés courant sous le pont plateforme de 24 pieds (Source : BST)

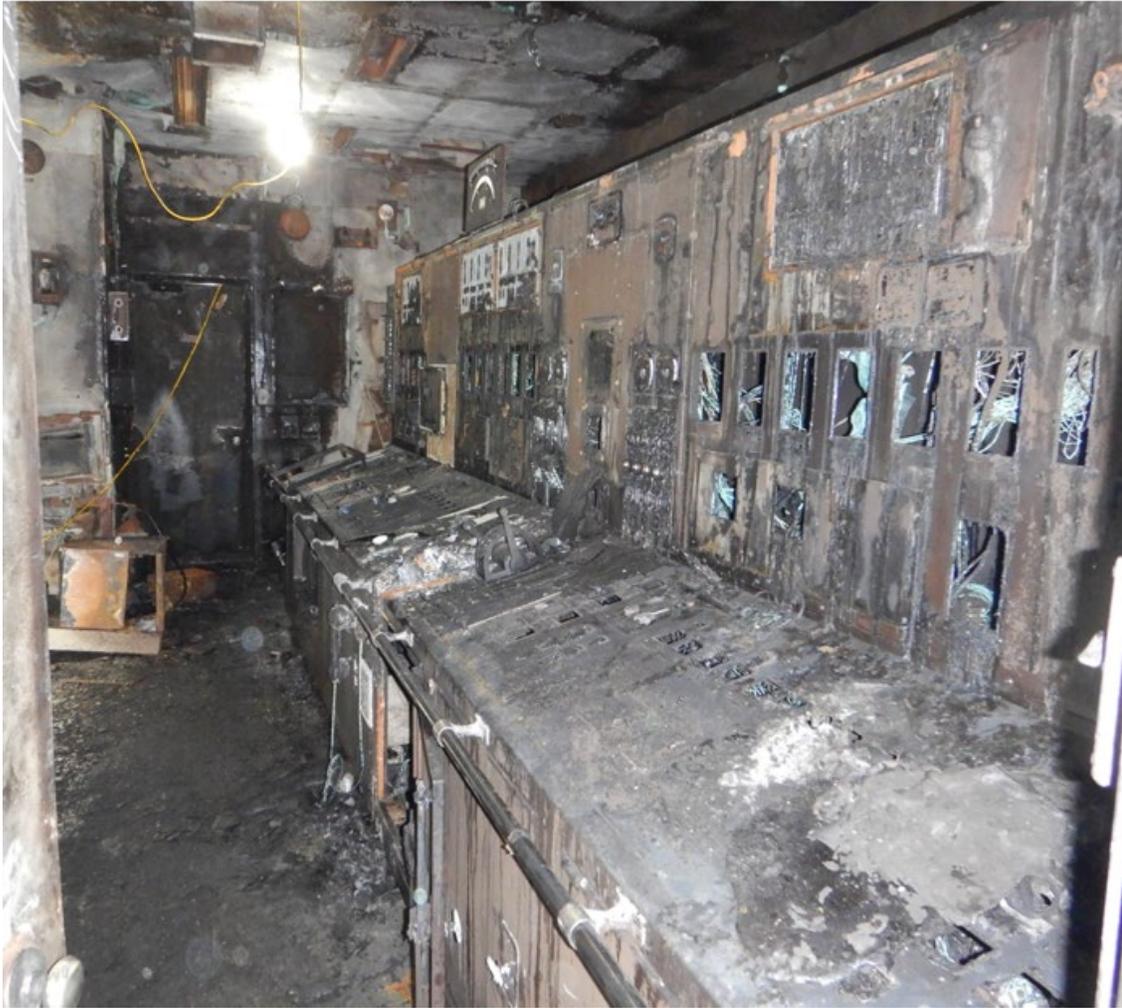
Figure 11. Consoles de la salle de commande des machines endommagés par le feu (Source : BST)

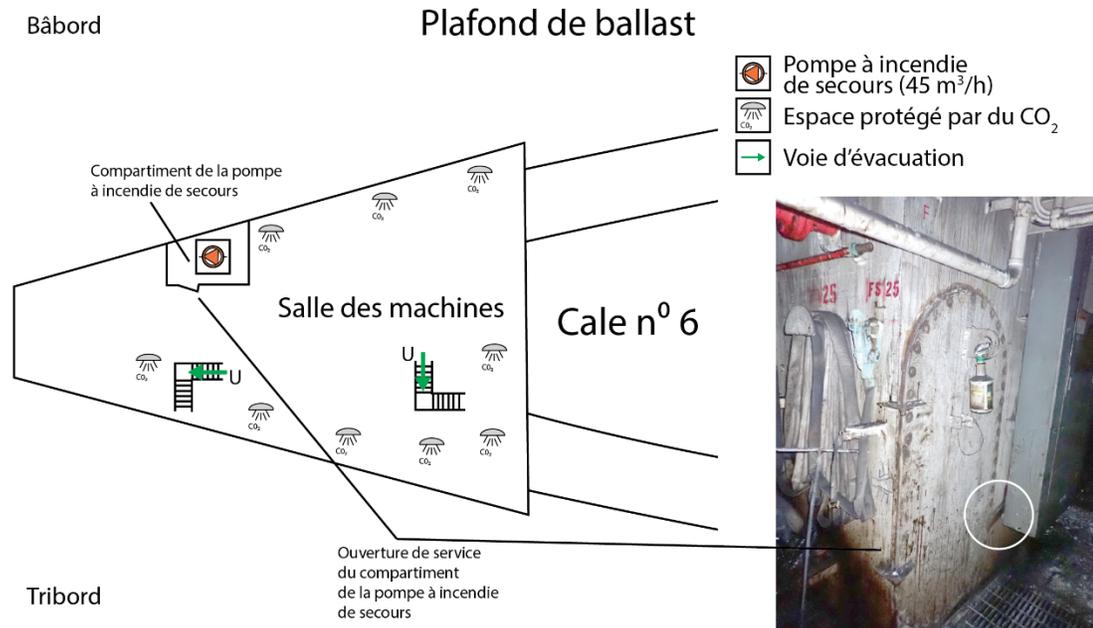
Figure 12. Diagramme indiquant l'emplacement de l'ouverture de service du compartiment de la pompe à incendie de secours dans la salle des machines, et photo de l'ouverture sans les boulons et maintenue fermée par une clé (Source du diagramme : BST, d'après le plan de lutte contre les incendies de Lower Lakes Towing Ltd.; source de la photo : BST)

- Des signes montraient que l'ouverture de service du compartiment de la pompe à incendie de secours était restée mal fermée pendant une longue période.
- De multiples traversées de pont pour câbles entre la salle des machines et le pont de la salle de commande des machines n'étaient pas scellées.
- Les poignées de verrouillage étaient absentes sur certains volets de ventilation.
- Certaines portes de type A dans les emménagements n'étaient pas étanches aux gaz.
- Le capuchon d'entrée d'air de combustion sur la génératrice d'urgence était perforé par la corrosion.
- La tuyauterie pour le démarrage hydraulique sur la génératrice d'urgence présentait de nombreuses fuites, qui s'écoulaient dans des contenants temporaires et sur des tampons absorbants pour huile.
- La cloison à l'arrière des emménagements sur le pont B était percée par la corrosion.

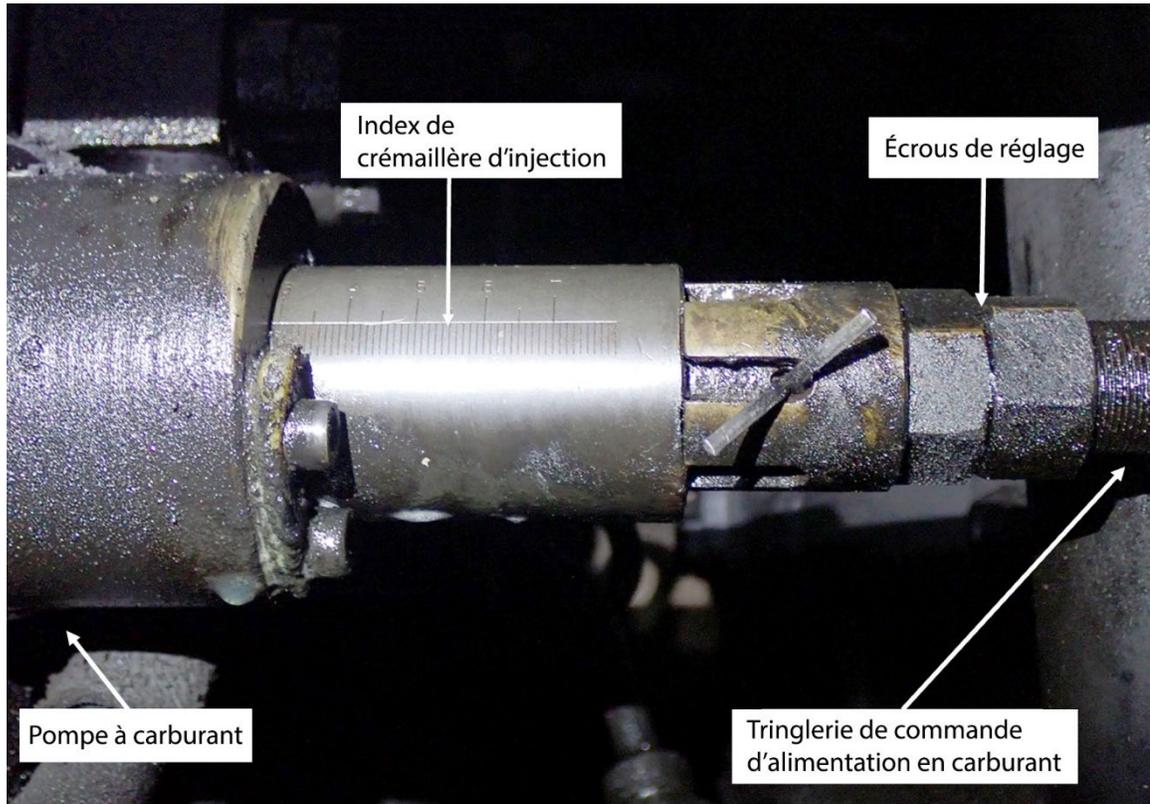
Figure 15. Index de crémaillère d'injection et écrous de réglage manuel de l'une des pompes à injection de carburant du *Tecumseh* (Source : BST)

Le manuel du fabricant des moteurs principaux du *Tecumseh* indiquait que tous les réglages de l'index des crémaillères d'injection devaient rester au plus à 2 mm les uns des autres en tout temps. Une copie du manuel se trouvait à bord du *Tecumseh*. Les documents du fabricant obtenus par le BST indiquaient que des réglages hors de cette plage peuvent être un signe de problèmes sous-jacents liés au rendement du moteur.

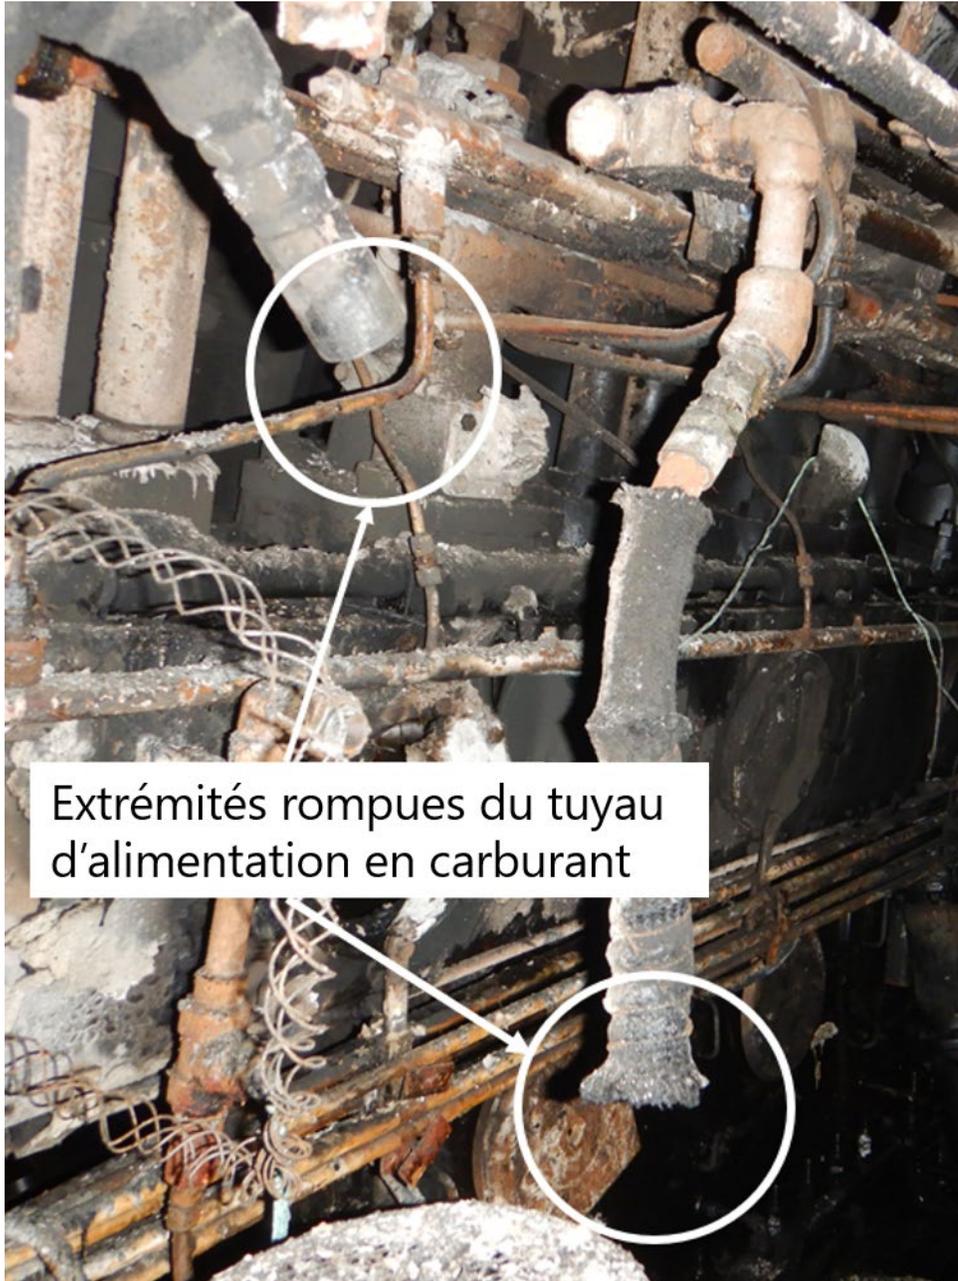
souple aux canalisations rigides. L'ensemble de tuyau d'alimentation en carburant rompu se trouvait sur la partie avant de la rangée de cylindres extérieure, près du cylindre n° 6. L'ensemble s'était rompu à l'endroit où un raccord fileté de sertissage reliait le tuyau souple d'alimentation en carburant aux canalisations rigides (figure 17).

Figure 16. Ensemble de tuyau souple rompu (Source : BST)

L'enquête n'a pas permis de découvrir qui avait fabriqué les ensembles de tuyau souple utilisés sur le *Tecumseh*, ni quand ils avaient été inspectés la dernière fois. Aucun renseignement n'était disponible à propos de la capacité de pression ou de la pression d'éclatement de l'ensemble de tuyau souple rompu.

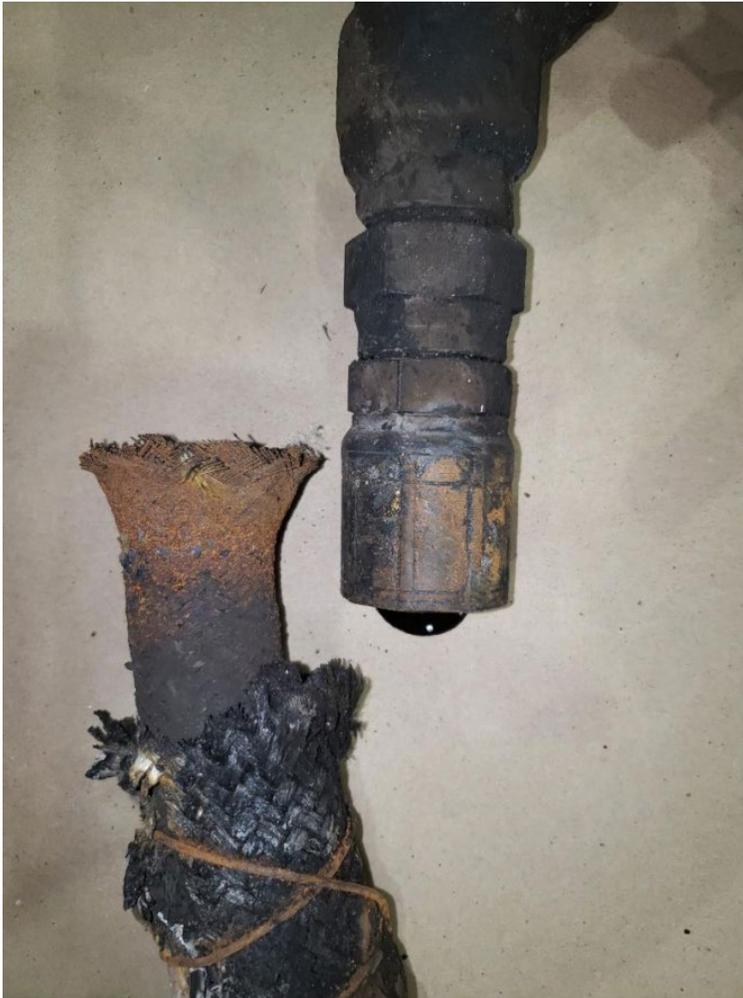
Figure 17. Canalisation de carburant alignée pour montrer la rupture à la sertissure (Source : BST)

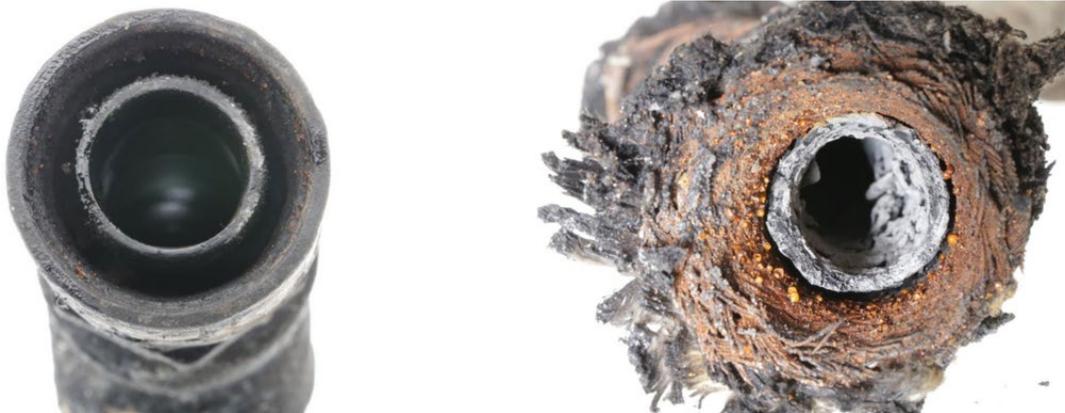
L'examen du raccord de sertissage a montré qu'aucune partie du tuyau souple n'était restée à l'intérieur du raccord de sertissage, et l'examen de l'extrémité du tuyau a montré que la section transversale du tuyau était complète (figure 18). Cela porte à croire que le raccord de sertissage lui-même s'est rompu en service.

Figure 18. Côté de la sertissure de la rupture (à gauche) et côté du tuyau souple de la rupture (à droite)
(Source : BST)

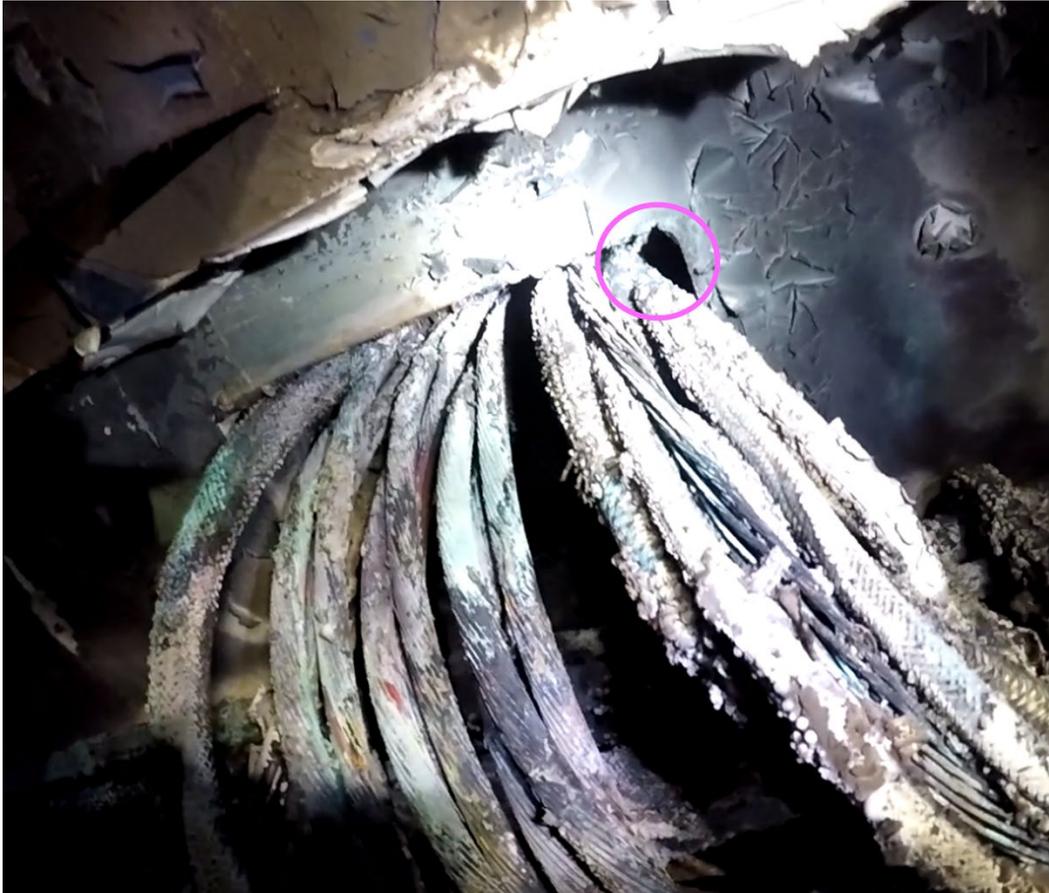
de distribution d'énergie du navire et les consommateurs électriques (figure 19). L'analyse de la propagation de l'incendie indique que le feu a pris naissance dans la zone bâbord avant de la plateforme inférieure, autour du moteur. Le feu s'est ensuite propagé vers l'arrière, le long des chemins de câbles électriques, pour finalement pénétrer dans la salle de commande des machines en empruntant les traversées de pont non scellées.

Figure 19. Traversée de pont non scellée (encerclée) (Source : BST)
