RAPPORT D'ENQUÊTE SUR LA SÉCURITÉ DU TRANSPORT MARITIME M19P0029

ÉCHOUEMENT

Bateau de recherche et de sauvetage (*Spirit of Sooke*)

Pointe Christie, havre de Sooke

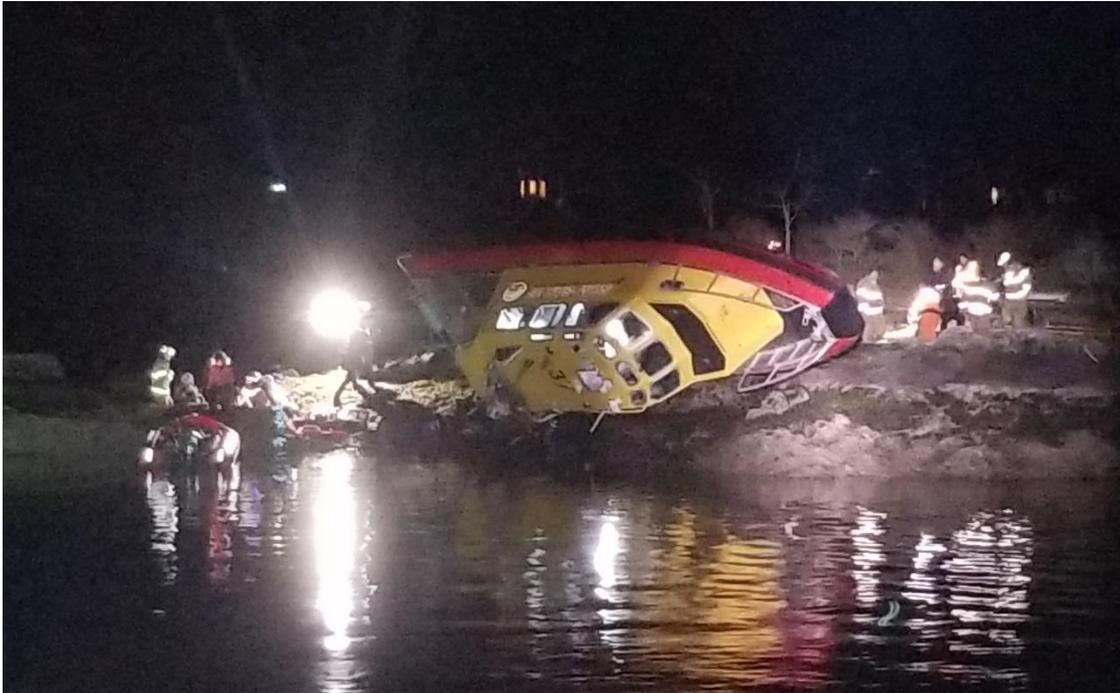
Figure 4. Le *Spirit of Sooke* après l'échouement (Source : Garde côtière canadienne)

ont été éjectés de leur siège et projetés dans la cabine du bateau, ce qui a entraîné de graves blessures¹⁰.

Le membre 2, qui était au poste de guet avant, a trouvé une radio VHF portative et a lancé un appel Mayday, mais n'a reçu aucune réponse. Le membre 2 est ensuite sorti du bateau pour se rendre à un rocher plus élevé, non loin. Il a lancé un autre appel. Dans l'intervalle, à 21 h 37, le membre d'équipage a appuyé sur le bouton ASN de la radio VHF, activant un appel de détresse. Le personnel des Services de communication et de trafic maritimes (SCTM) à Victoria a reçu l'appel ASN puis, peu après, l'appel Mayday du membre 2.

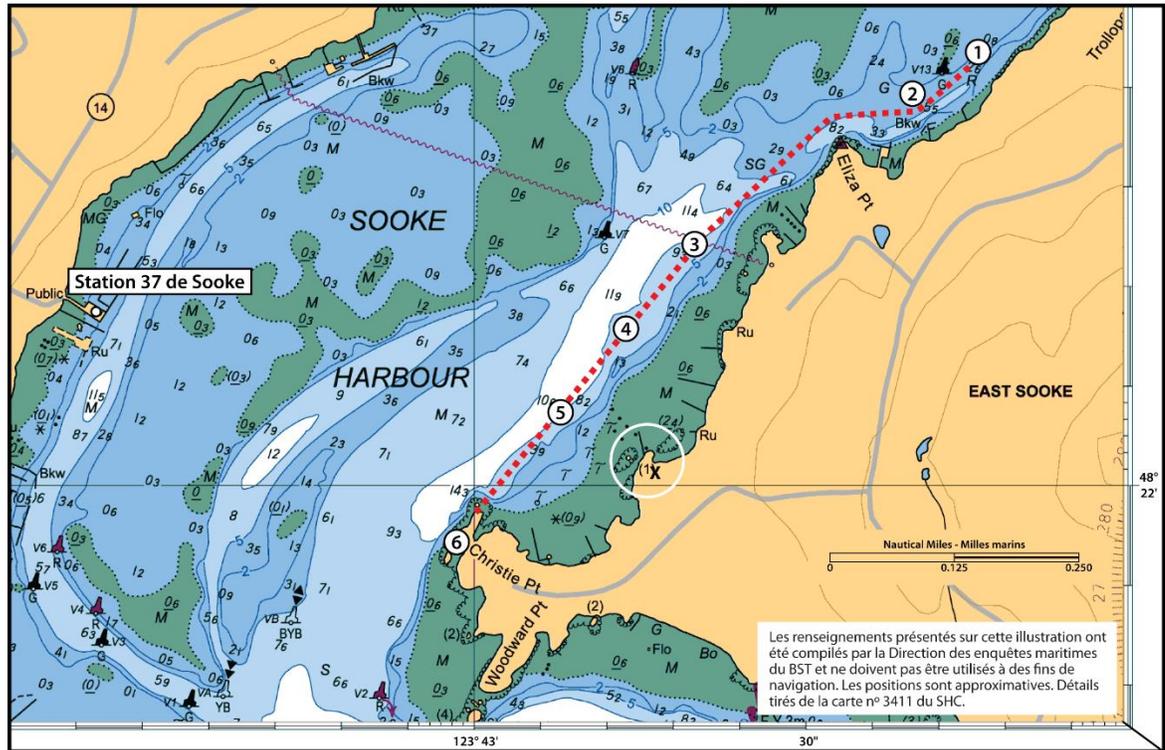
Figure 8. Route simulée du bateau avant l'événement (Source : Société hydrographique du Canada, avec annotations du BST)

L'examen du radar du bateau a montré que la portée radar était réglée à 0,125 NM et que l'affichage était en mode avant en haut lorsque le bateau s'est échoué. Différentes vitesses du bateau et portées radar ont été utilisées lors des diverses simulations, aux fins de comparaison. Une route de navire simulée représente la période de 1,5 minute précédant l'échouement, selon une vitesse de navire d'environ 27 nœuds (figure 8).

Position	Événement
1	Dernier signal SIA envoyé avant l'échouement à 21 h 31 min 53 s; la vitesse du bateau est de 14,2 nœuds.
2	Le patron d'embarcation demande au membre d'équipage de choisir la vitesse et le cap pour revenir à la base.
3	La vitesse du bateau atteint environ 27 nœuds.
4	Le bateau est à 0,25 NM de la pointe Christie, et le patron d'embarcation indique que la route est dégagée.
5	Le bateau est à 0,125 NM de la pointe Christie et la vitesse du bateau est d'environ 27 nœuds; l'extrémité le plus au nord de la pointe Christie apparaît sur l'écran radar.
6	Le bateau s'échoue sur la pointe Christie vers 21 h 33 min 30 s.

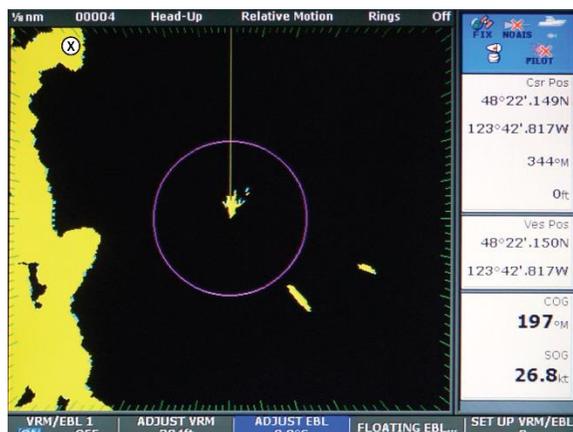
Figure 9. Le bateau à 0,25 NM de la pointe Christie; le patron d'embarcation indique que la route est dégagée. (Source : Capture d'écran par le BST des vidéos de simulation de la RCMSAR, avec annotations du BST)

Les figures 9 et 10 montrent des captures d'écran de l'affichage radar à partir de simulations du bateau à différentes positions, la portée radar étant fixée à 0,125 NM. La RCMSAR a constaté que la petite pointe de terre avant la pointe Christie (marquée d'un X sur la figure 9) semble avoir une forme semblable à celle de la pointe Christie (marquée comme la position 6 sur la figure 10).

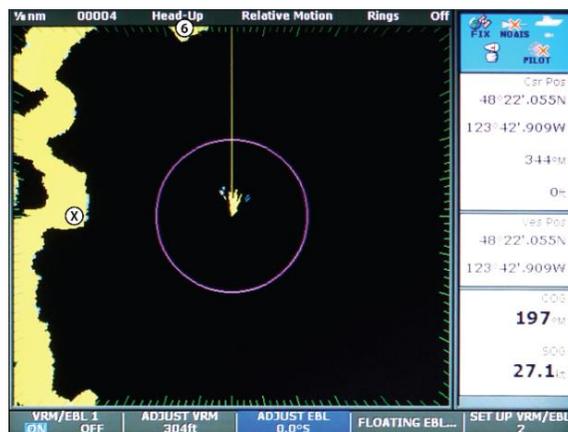
Figure 10. Le bateau à 0,125 NM de la pointe Christie (Source : Capture d'écran par le BST des vidéos de simulation de la RCMSAR, avec annotations du BST)

La pointe Christie serait apparue sur l'écran radar lorsque le bateau en était à une distance de 0,125 NM. Quand la vitesse d'un bateau est de 27 nœuds, elle parcourt 0,125 NM en environ 16 secondes.

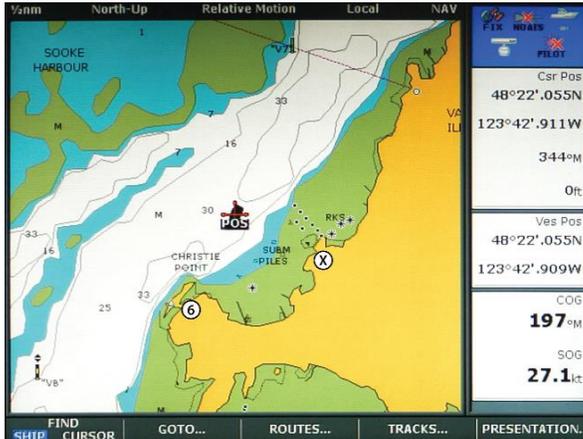
Figure 11. Affichage du traceur de cartes, sans la fonction de projection de la route du bateau (Source : Capture d'écran par le BST de vidéos de simulation de la RCMSAR, avec annotations du BST)

Le patron d'embarcation consultait le traceur de cartes pour vérifier la position du bateau. Cependant, l'utilité du traceur a été minée parce que la fonction de projection de la route du bateau n'était pas activée (figure 11) et que l'orientation du traceur différait de celle du radar. Étant donné qu'aucune route n'avait été tracée et qu'aucune vérification efficace de la position du bateau n'avait été effectuée, la probabilité de constater que le bateau suivait un cap qui n'évitait pas la pointe Christie était réduite. La figure 12 montre ce que le traceur de cartes afficherait quand la fonction de projection de la route du bateau est activée.
