RAPPORT D'ENQUÊTE SUR LA SÉCURITÉ DU TRANSPORT MARITIME M20P0230

EXPLOSION D'UNE BATTERIE

Remorqueur *Risco Warrior*
Bras Bute (Colombie-Britannique)
7 août 2020

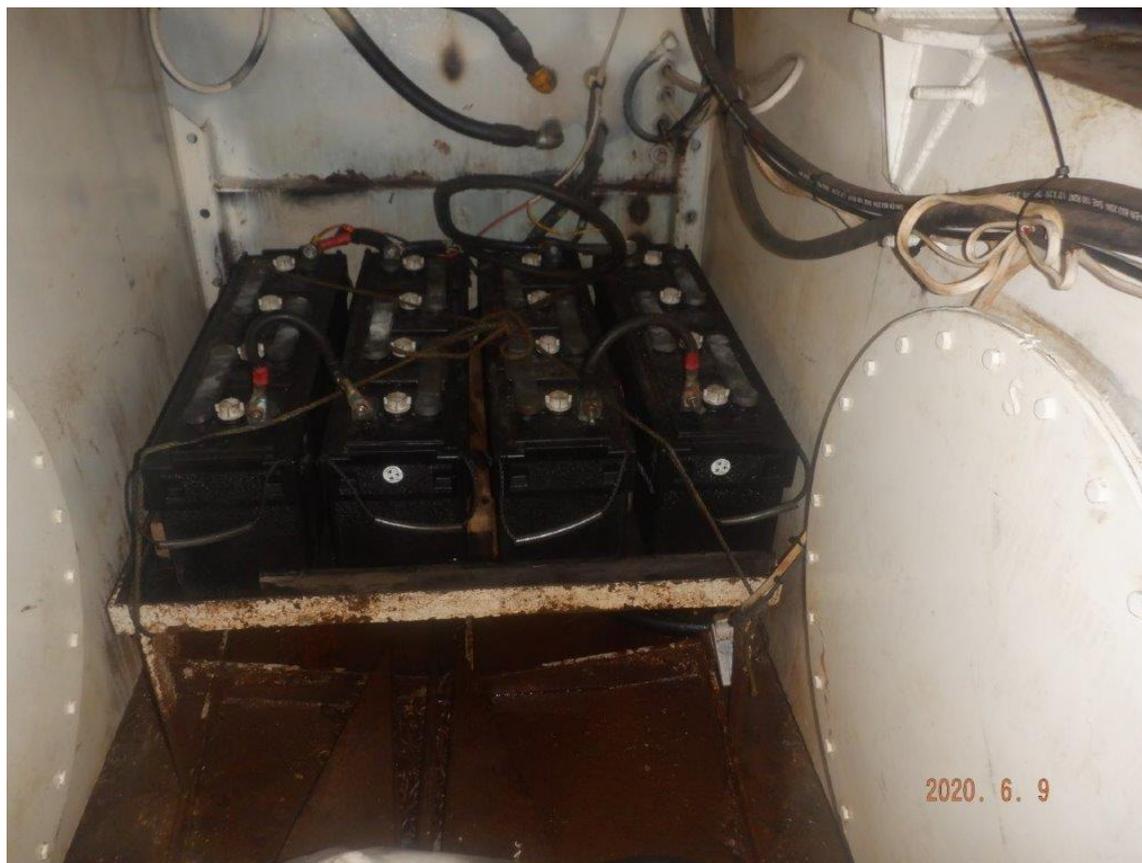
Figure 4. Photographie prise 2 mois avant l'événement qui illustre le groupe de 4 batteries de 8 V c.c. situé dans la partie avant de la cambuse entre les 2 réservoirs de carburant (Source : Accurate Appraisals & Marine Surveys Ltd.)

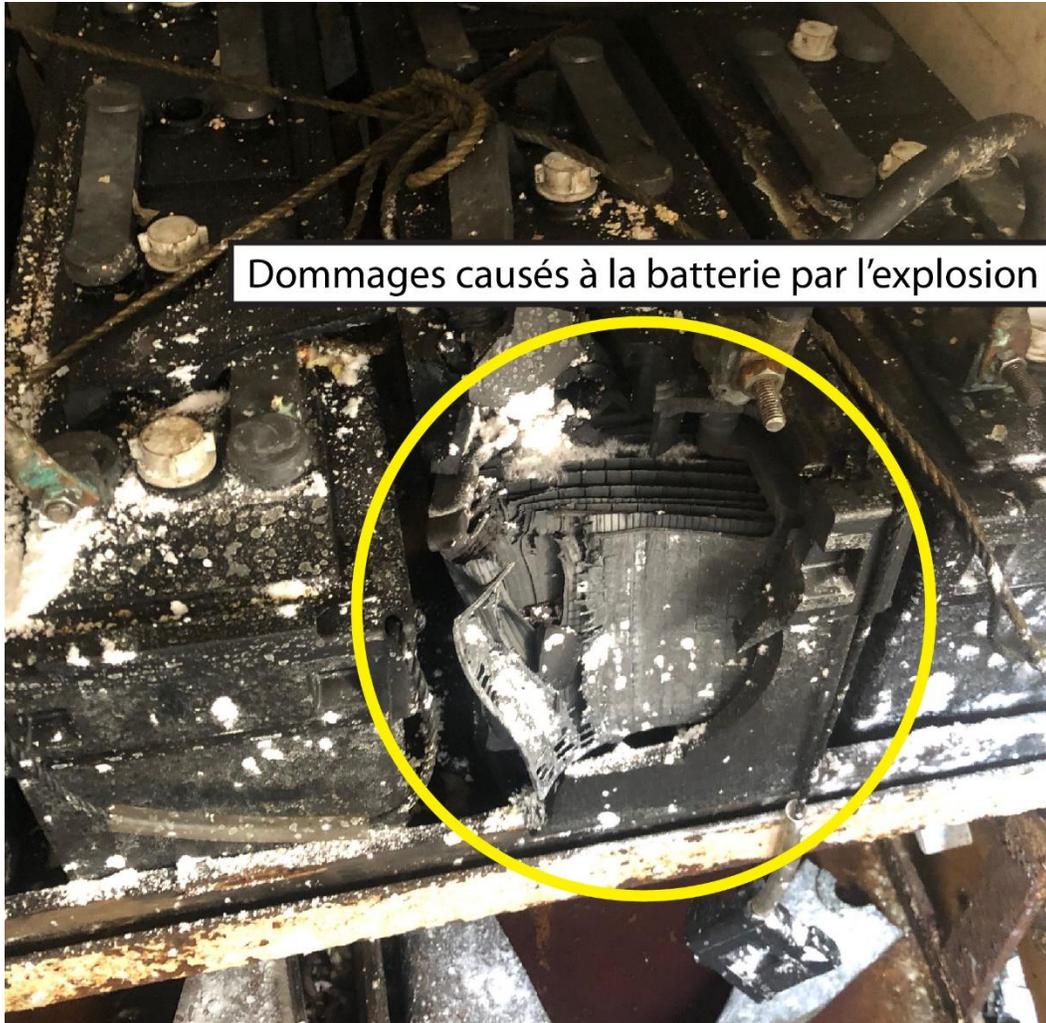
Une explosion s'est produite à l'intérieur de la 2^e batterie du côté tribord du groupe de batteries de 32 V c.c., ce qui a endommagé la batterie (figure 6). Les couples structuraux et la cloison, tous deux en acier, adjacents au groupe de batteries dans le compartiment des batteries ont été tordus (figure 7).

Figure 6. La 2^e batterie du côté tribord a été endommagée (dommages encerclés); du bicarbonate de soude a été pulvérisé après l'explosion (Source : Glory Days Towing Ltd., avec annotations du BST)

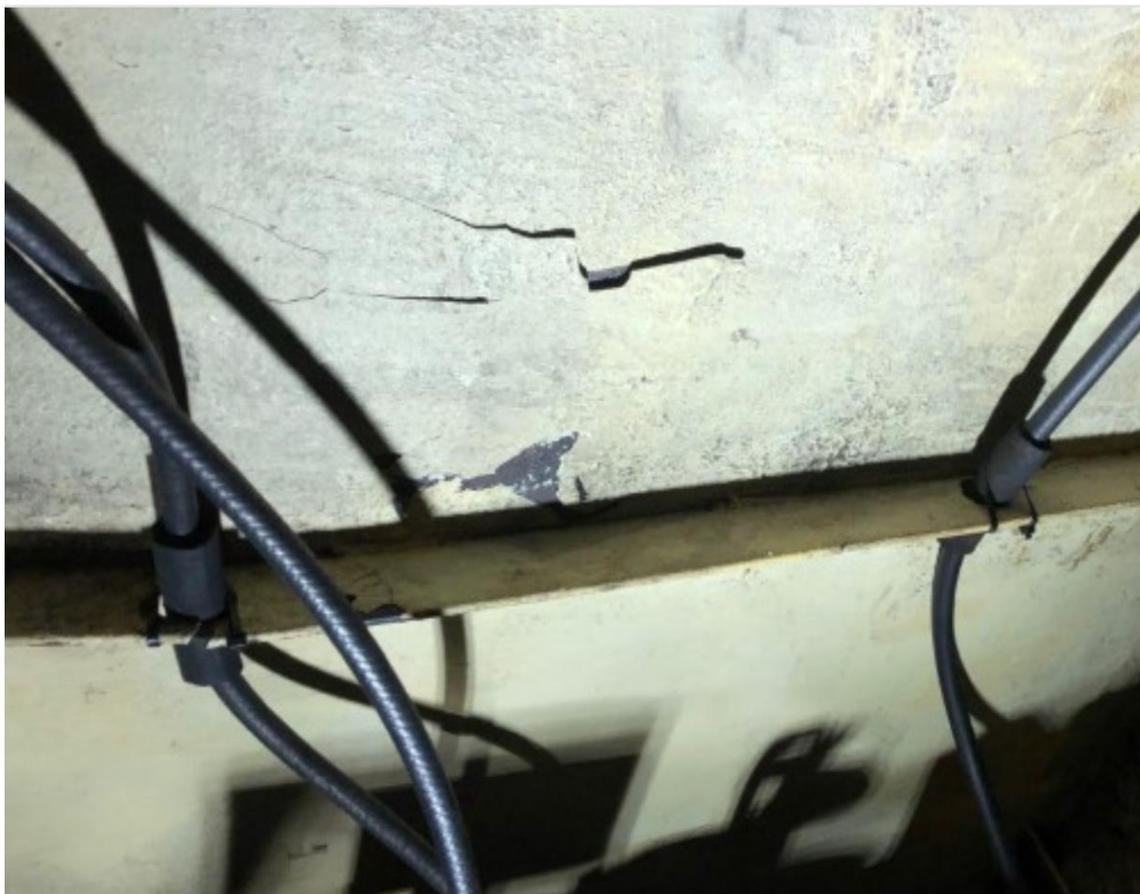
Figure 7. Dommages au couple structurel et à la cloison qui séparait le compartiment des batteries de la salle des machines (Source : Glory Days Towing Ltd.)

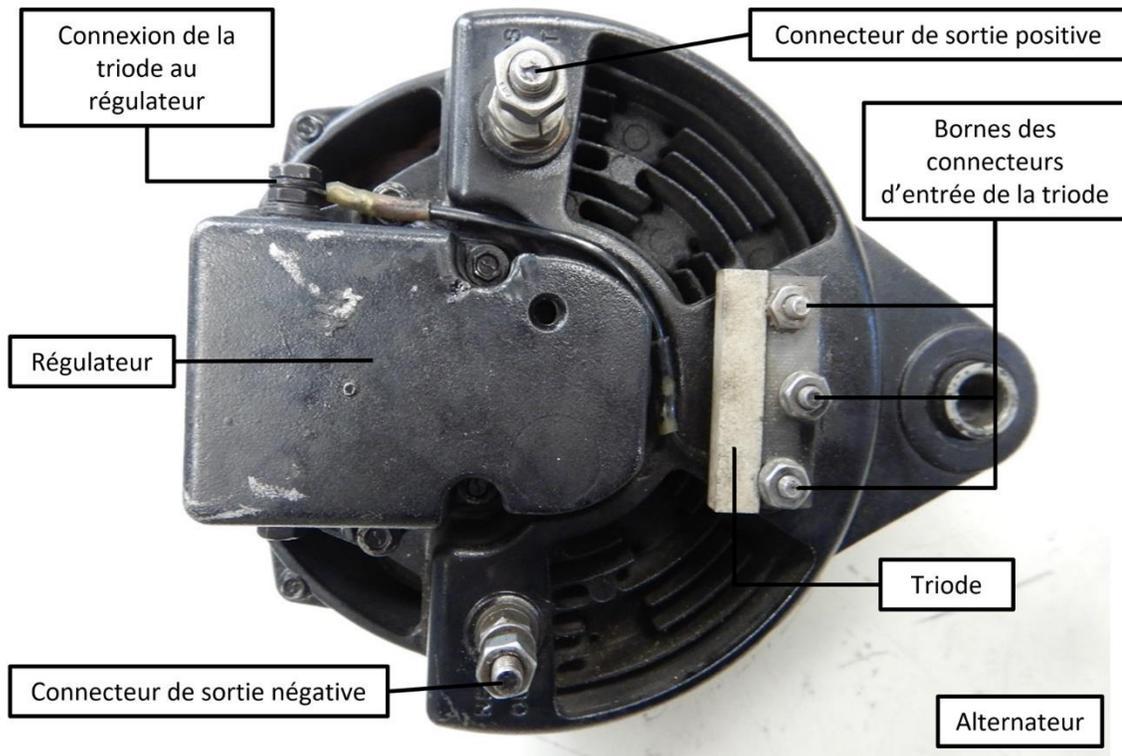
Figure 8. L'alternateur et ses composants externes (Source : BST)

Le régulateur de l'alternateur a été retiré, et de la poussière de carbone a été trouvée à l'intérieur du boîtier de l'ensemble de balais. L'ensemble de balais était composé de 2 balais en bon état.

La triode a été retirée aux fins d'inspection. Les orifices de borne du connecteur d'entrée de la triode avaient été modifiés pour s'adapter aux bornes du connecteur de l'alternateur, ce qui indique que la triode n'était pas approuvée pour être utilisée dans cet alternateur (il ne s'agissait pas d'une pièce du fabricant de l'équipement d'origine). La triode a été déconnectée de l'alternateur et testée pour détecter des fuites électriques. Elle était en bon état de fonctionnement.

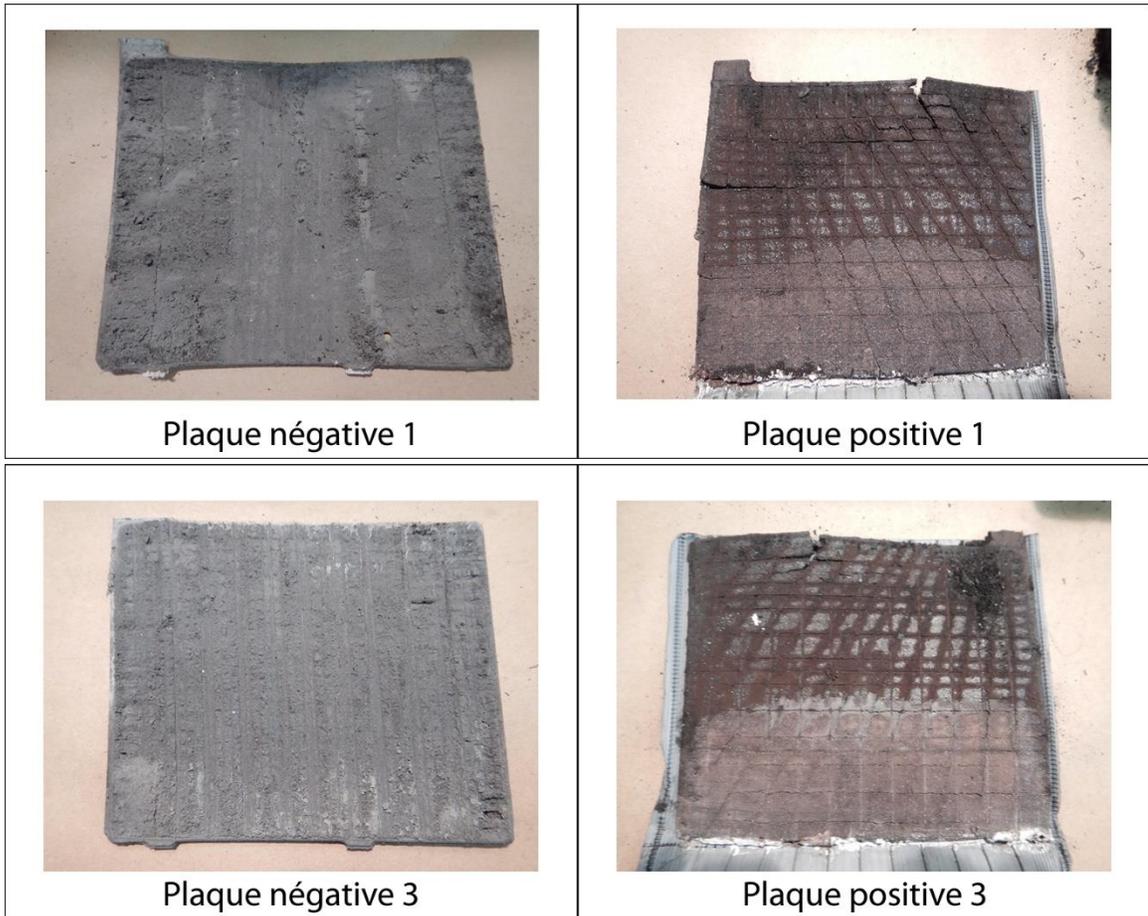
Figure 10. Photos des plaques négatives et positives de l'élément 3 de la batterie endommagée montrant l'accumulation et la cristallisation de sulfate de plomb (Source : BST)

Les batteries étaient connectées à un chargeur qui n'était pas muni d'un système de protection des circuits contre la surcharge. On pouvait donc présumer, d'après l'accumulation de sulfate de plomb sur les plaques négatives de ces batteries, que la charge continue avait réduit la quantité d'eau, entraînant la diminution et la dégradation de l'électrolyte et augmentant la température, ce qui a provoqué la fissuration des plaques positives de l'élément 3 de la batterie endommagée.

Les faibles niveaux d'eau ont causé la stratification des plaques, des fissures et la désintégration des plaques positives, ainsi que l'accumulation de sulfate de plomb sur les plaques, ce qui a augmenté la résistivité interne de la batterie endommagée. En outre, les 3 plaques négatives de l'élément 4 de la batterie présentaient une sulfatation et une réduction du matériau de surface, ce qui indique également qu'elles étaient surchauffées en raison d'une surcharge et de faibles niveaux d'électrolyte.

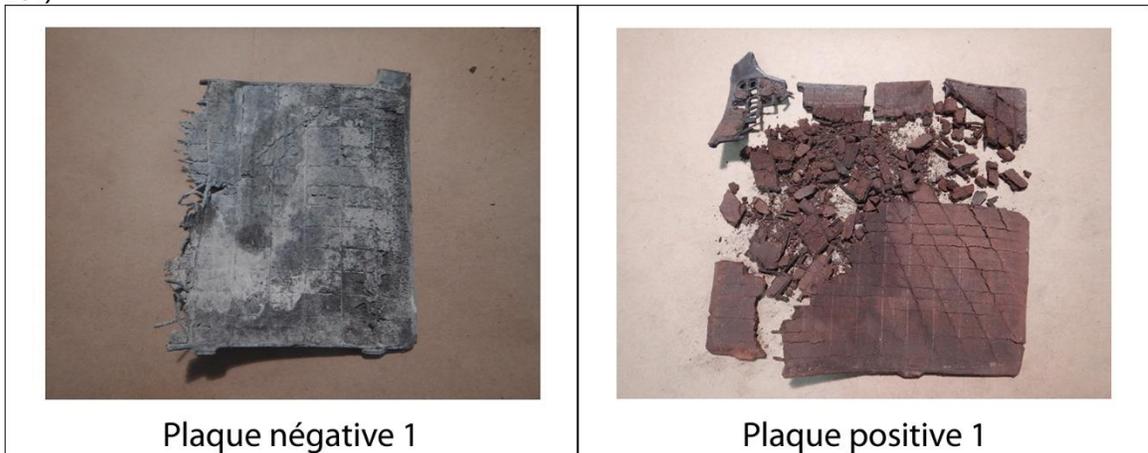
- Le bouchon de remplissage d'eau de l'élément 4 de la batterie endommagée était absent. L'enquête n'a pas pu déterminer si le bouchon de remplissage était absent avant l'explosion ou à cause de l'explosion.

Figure 11. Photos des plaques négative et positive de l'élément 4 de la batterie endommagée (Source : BST)

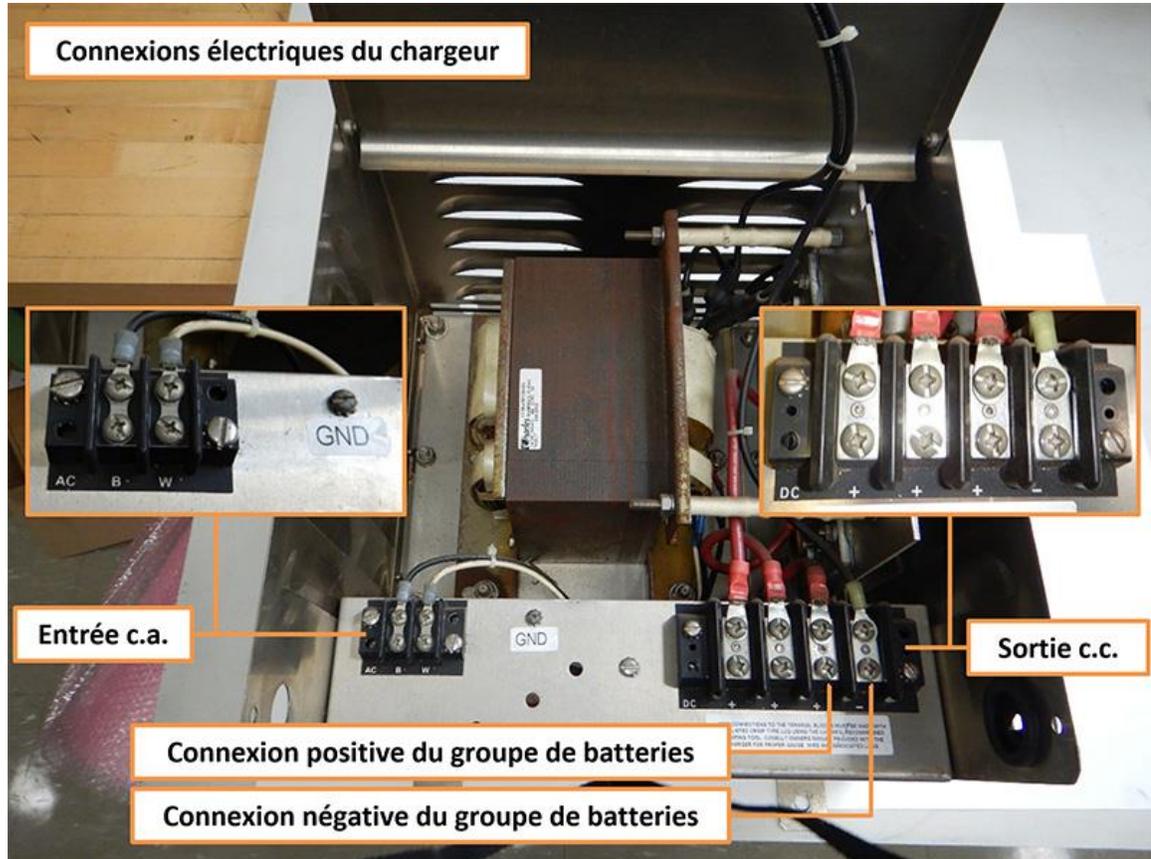
chargeur était utilisée pour charger le groupe de batteries de 32 V c.c. Lors de l'inspection visuelle effectuée par le Laboratoire d'ingénierie du BST, les circuits internes du chargeur semblaient propres et ne présentaient aucun signe de surchauffe (figure 12).

Figure 12. Connexions internes du chargeur de 32 V c.c. (Source : BST)
