## Rapport d'enquête sur la sécurité du transport maritime M20P0320

### ÉCHOUEMENT

Chaland *Lafarge Eagle*, remorqué par le remorqueur *Mauna Loa* avec l'aide du remorqueur *Sea Imp XI*  
Fleuve Fraser (Colombie-Britannique)  
1<sup>er</sup> novembre 2020

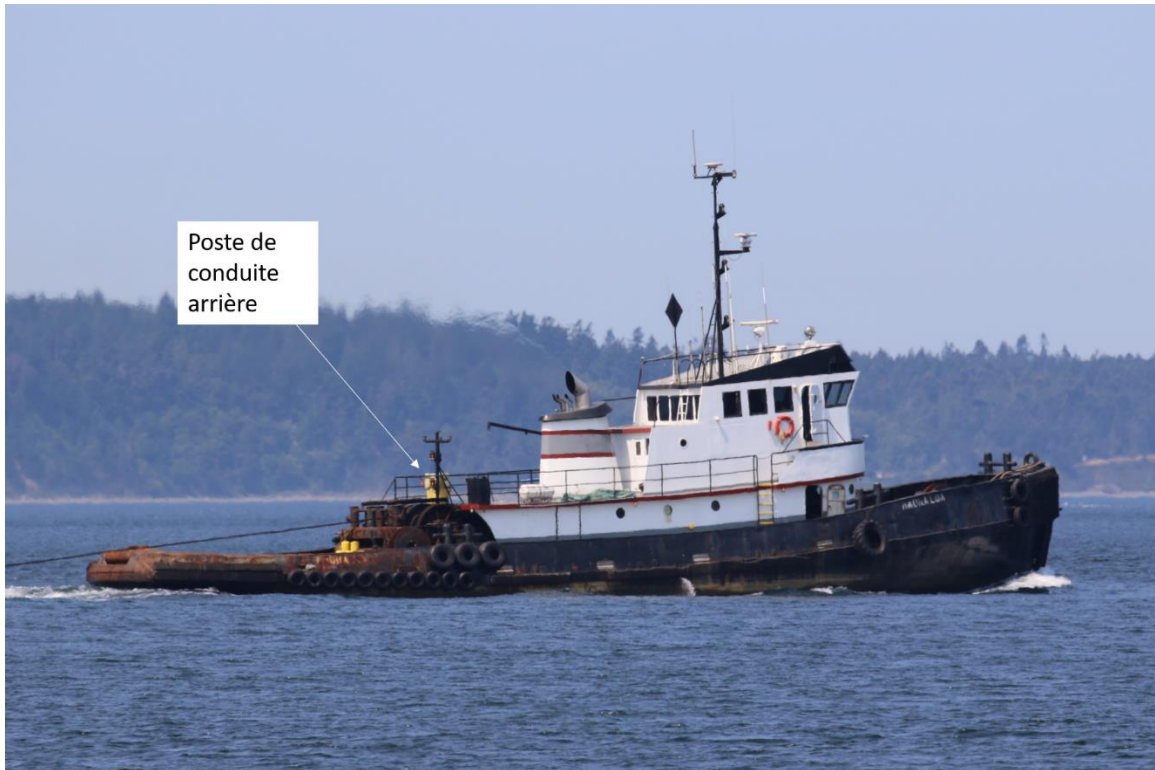
La timonerie comporte un poste de conduite qui comprend les appareils de navigation et les commandes des machines. Un second poste de conduite est situé du côté tribord arrière du pont (figure 1). Ce poste de conduite fait face à l'arrière et comprend des commandes pour le moteur, le propulseur d'étrave, la direction et les guides rétractables de câble de remorque. Le remorqueur est immatriculé aux États-Unis; il appartient à Salmon Bay Barge Line, Inc., et est exploité par cette société.

Figure 1. Le *Mauna Loa*, avec indication du poste de conduite arrière (Source : Jackie Pritchard, avec annotations du BST)

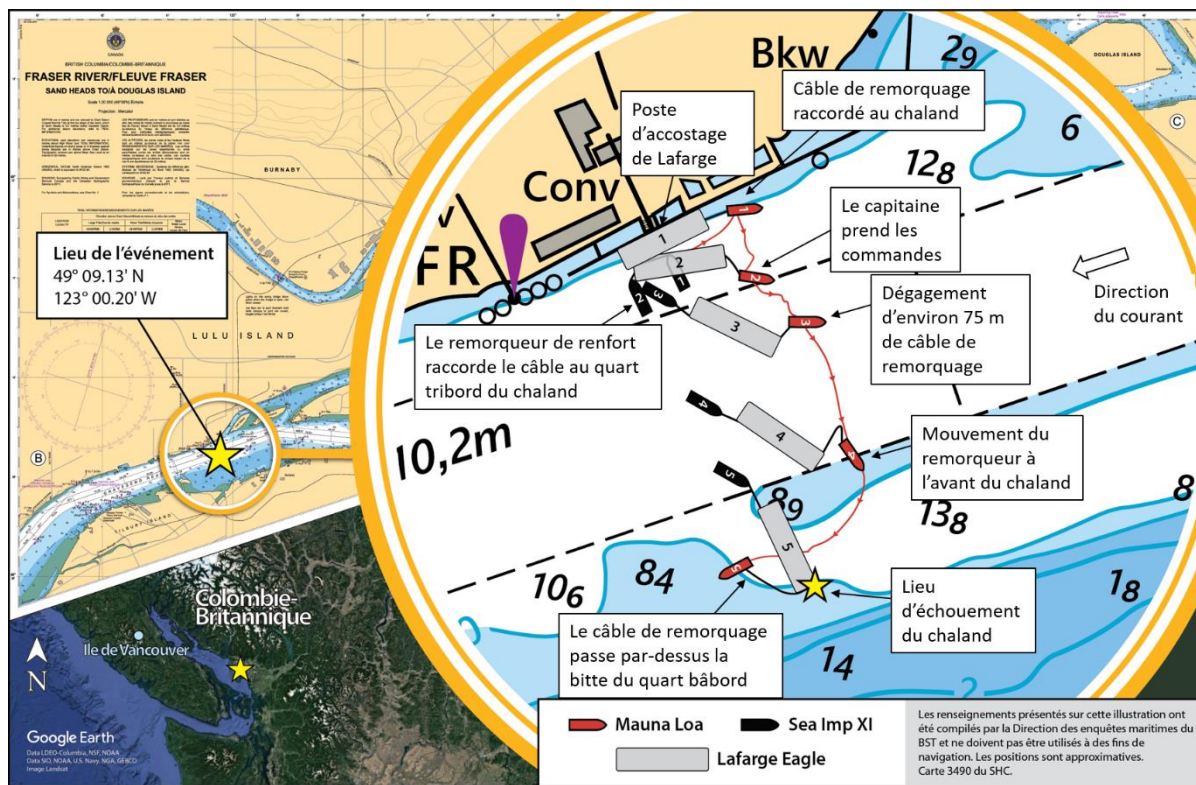
À 21 h 20, le *Mauna Loa* a amarré le câble alors que le *Sea Imp XI* tenait le chaland le long du bord pour l'empêcher de descendre la rivière sous l'influence du courant (figure 3). La longueur du câble de remorquage était d'environ 20 à 30 m de la poupe du *Mauna Loa* jusqu'au chaland. Un capitaine en formation se trouvait à bord du *Mauna Loa*, et il a été affecté aux commandes du poste de conduite arrière avec le capitaine à ses côtés aux fins de supervision. À 21 h 45, l'équipage a commencé le désamarrage et le chaland s'est mis en route à 21 h 57.

Figure 3. Carte et schéma montrant le lieu de l'événement, avec une image insérée montrant la trajectoire du *Mauna Loa* et les positions estimées du *Lafarge Eagle* (Source de la carte : Google Earth, avec annotations du BST. Source du schéma et de l'image insérée : Service hydrographique du Canada, avec annotations du BST)

Peu après le départ, le *Mauna Loa* est tombé sous l'emprise du courant, et le capitaine en formation a éprouvé des difficultés à maintenir le cap du remorqueur vers l'amont. Vers 22 h, les effets du courant sur le mouvement du remorqueur l'ont amené à traverser et à descendre la rivière, ce qui a fait perdre la capacité de diriger efficacement le chaland. Le capitaine a pris les commandes du capitaine en formation et a tenté de reprendre la maîtrise du remorquage en manœuvrant le remorqueur en amont et devant le chaland. Pendant ce temps, le *Sea Imp XI* a fixé un câble sur la hanche tribord du chaland et a attendu des instructions.

Vers 22 h 01, le *Mauna Loa* s'est positionné en amont et devant le chaland, mais le remorqueur et le chaland se trouvaient désormais sur des trajectoires qui divergeaient de près de 90°. Le remorqueur suivait une route-fond de 142° à 1,7 nœud, tandis que le chaland suivait une route-fond de 226° à environ 1,5 à 2 nœuds. Le mouvement relatif des 2 navires a entraîné la tension du câble de remorquage, ce qui a fait gîter le *Mauna Loa* d'environ 20° à tribord. Afin d'éviter un risque d'engagement<sup>2</sup>, le capitaine a libéré environ 75 m de câble de remorquage.

vers 22 h 04, le chaland s'est échoué à environ 100 m à l'extérieur du chenal à la position 49°09.12' N, 123°00.31' W, au moment où le *Mauna Loa* terminait son virage devant le chaland et modifiait son propre cap vers l'aval.
