# RAPPORT D'ENQUÊTE SUR LA SÉCURITÉ DU TRANSPORT MARITIME M21A0315

## NAUFRAGE ET PERTES DE VIE

Bateau de pêche non immatriculé connu sous le nom de *Island Lady*  
Mer du Labrador (Terre-Neuve-et-Labrador)  
17 septembre 2021

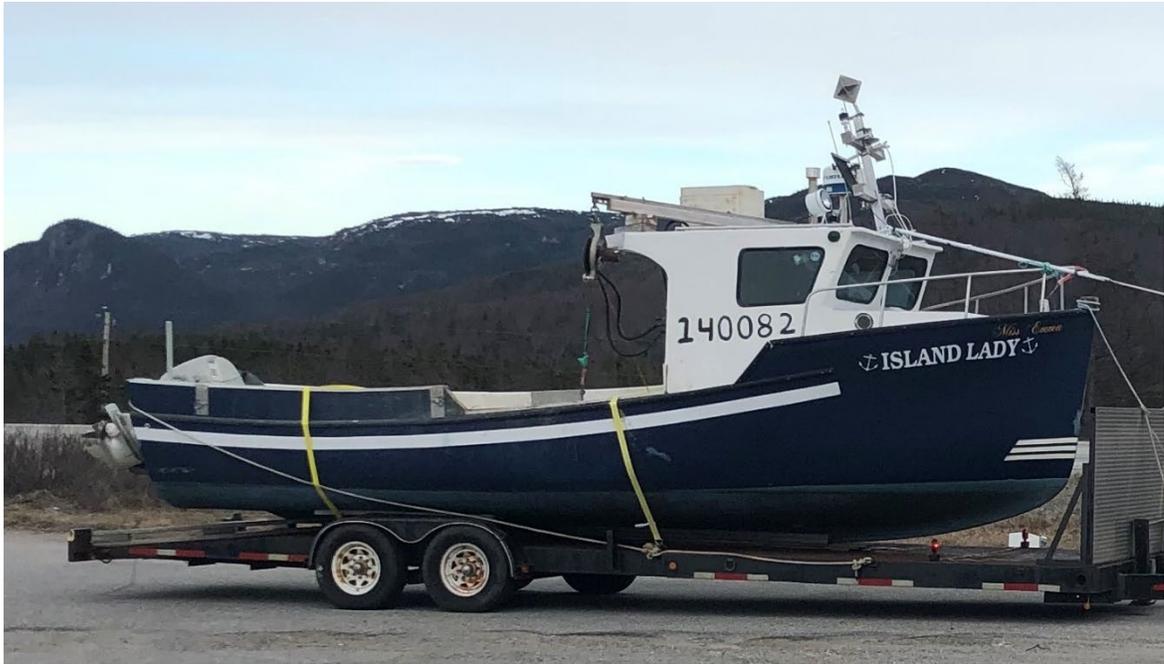
Le bateau dans l'événement à l'étude, connu sous le nom de *Island Lady*, était un bateau de pêche non ponté en fibre de verre (figure 1) qui n'était pas immatriculé auprès de Transports Canada (TC). Le *Island Lady* était d'une longueur d'environ 8,5 m et était propulsé par 2 moteurs hors-bord indépendants à essence (90 hp chacun). Un treuil hydraulique pour filet maillant était situé à tribord à mi-longueur du bateau. La pompe hydraulique de ce treuil était alimentée par un moteur à essence installé à bâbord sur le dessus de la cabine.

Figure 1. Le Island Lady (Source : Transports Canada)

Le *Island Lady* n'avait jamais fait l'objet d'une évaluation de la stabilité en bonne et due forme, de sorte que les limites de stabilité inhérentes du bateau étaient inconnues et que l'équipage ne connaissait pas les limites d'exploitation sécuritaires du bateau.

Le *Island Lady* était immatriculé auprès du ministère des Pêches et des Océans, comme exigence pour obtenir un permis de pêche de ressources marines, mais il n'était pas immatriculé auprès de Transports Canada.
