RAPPORT D'ENQUÊTE SUR LA SÉCURITÉ DU TRANSPORT MARITIME M22A0312

PERTE DE MAÎTRISE DE LA GOUVERNE ET ÉCHOUEMENT

Traversier roulier *Confederation*
Caribou (Nouvelle-Écosse)
4 septembre 2022

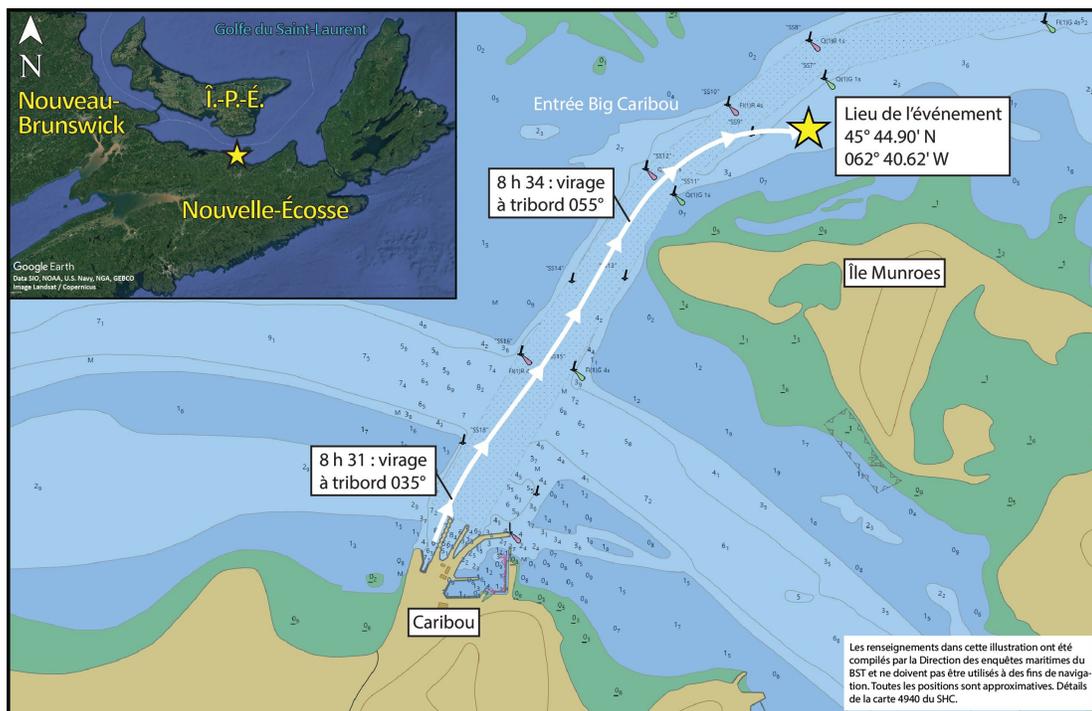
Figure 3. Carte de l'événement, montrant où le navire a quitté le chenal (Source de l'image principale : Service hydrographique du Canada, carte n° 4940, avec annotations du BST. Source de la carte en médaillon : Google Earth, avec annotations du BST)

Au même moment, le quartier-maître a amorcé un virage sur tribord (Figure 3). Une fois que le navire a atteint le cap souhaité, il a fait tourner le gouvernail sur bâbord pour redresser le navire sur un cap de 055 degrés.

À 8 h 35, le quartier-maître a informé le capitaine que le navire continuait à virer rapidement sur tribord et ne répondait pas à la commande de mise à bâbord toute.

À partir du pupitre de commande central de la passerelle, le capitaine a confirmé que le gouvernail était réglé à bâbord toute. À 8 h 35 min 14 s, le capitaine a mis les hélices en marche arrière et a ordonné à l'équipage en attente de jeter les deux ancres. Le navire a poursuivi sa route sur tribord et a commencé à sortir du chenal à 8 h 35 min 44 s.
