Rapport d'enquête sur la sécurité du transport pipelinier P18H0034

DÉVERSEMENT DE PÉTROLE BRUT

Trans Mountain Pipeline ULC
Station de pompage Darfield
Darfield (Colombie-Britannique)
27 mai 2018

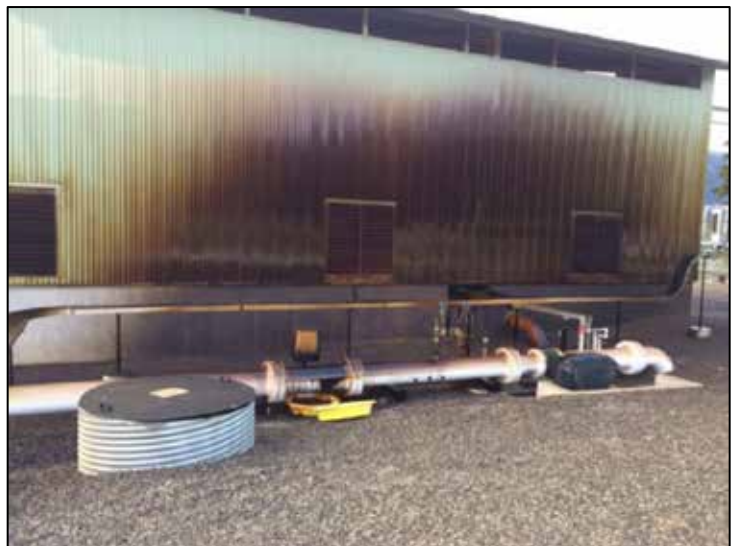
Le pétrole brut a fui d'un raccord de ¾ pouce qui était vissé sur un débitmètre de 16 pouces, situé en aval des pompes principales à la station de pompage Darfield. Ce débitmètre est installé sur une section de conduite en surface adjacente au bâtiment qui héberge l'équipement de pompage (bâtiment des pompes). Environ 4,8 m³ de produit ont été déversés. Une partie du produit déversé a été projetée sur la face ouest du bâtiment des pompes (figure 2), et on a trouvé une petite quantité de produit sur la végétation au-delà du terrain de la station.

Figure 2. Pétrole projeté sur la face de bâtiment des pompes (Source : Trans Mountain)

La remise en état du site a commencé plus tard dans la journée. On a excavé le sol en surface ainsi que le sous-sol saturé accessibles touchés par le produit déversé pour les transporter à une installation d'élimination appropriée. La végétation touchée au-delà de la propriété de la compagnie a été abattue et éliminée de façon appropriée.

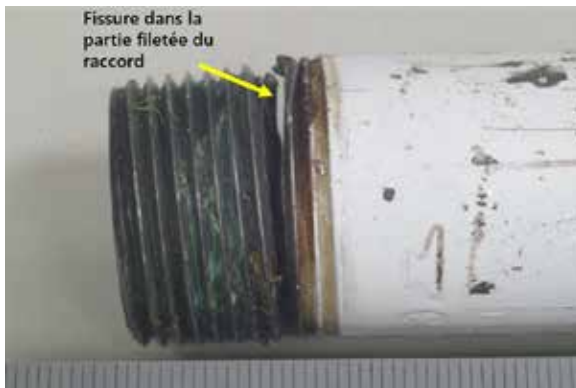
On retiré la manchette de raccordement⁵, y compris le raccord de ¾ pouce duquel fuyait le pétrole, et Trans Mountain l'a expédiée à un laboratoire pour un examen détaillé (figure 3). On a relevé des marques dentelées et des ondulations de fatigue sur les surfaces de rupture de la partie filetée du raccord. On a déterminé que la fatigue avait causé la fissuration du raccord fileté (figure 4).

Figure 3. Fissure de ¾ pouce dans la partie filetée du raccord (Source : Trans Mountain, avec annotations du BST)

La fissure s'est formée dans la dernière spire du raccord, endroit reconnu pour être soumis à une forte concentration de contraintes. L'emplacement des raccords sous pression sur le côté du débitmètre aurait soumis le raccord à des forces de flexion additionnelles. Les contraintes élevées concentrées sur les filets, combinées aux forces de flexion additionnelles, ont probablement mené à la rupture du raccord par fatigue, induite par des vibrations.

À la suite de l'événement à l'étude, Trans Mountain a élaboré une définition de la configuration révisée pour les conduites comprenant des débitmètres. La configuration révisée vise à atténuer les effets des charges de flexion qui peuvent contribuer à la fatigue induite par les vibrations dans les raccords filetés de petit diamètre. La nouvelle configuration a été adoptée à la station de pompage Darfield.

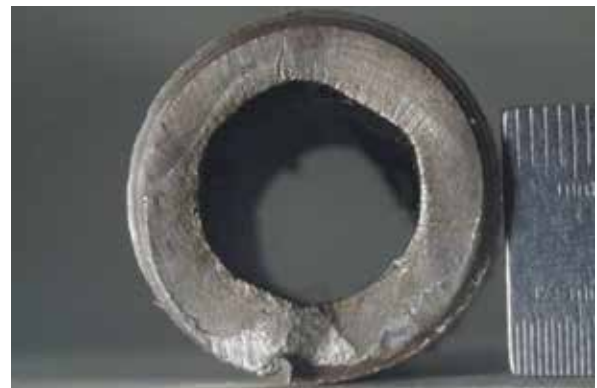
Figure 4. Surface de rupture de la partie filetée du raccord (Source : Trans Mountain)
