**RAPPORT D'ENQUÊTE FERROVIAIRE
R15V0046**

**MOUVEMENT QUI DÉPASSE LES LIMITES
D'AUTORISATION
CHEMIN DE FER CANADIEN PACIFIQUE
TRAIN DE MARCHANDISES 672-024
POINT MILLIAIRE 103, SUBDIVISION DE CRANBROOK
CRANBROOK (COLOMBIE-BRITANNIQUE)
11 MARS 2015**

Rapport d'enquête ferroviaire R15V0046

Mouvement qui dépasse les limites d'autorisation

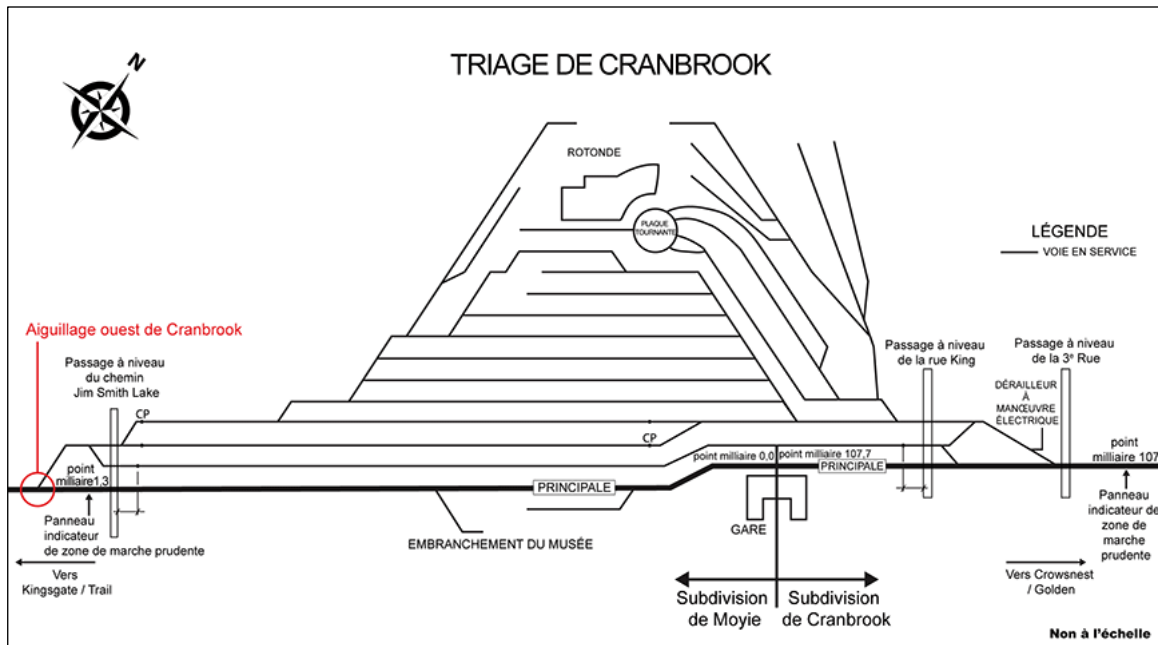
Figure 2. Schéma des voies du triage de Cranbrook (Source : Chemin de fer Canadien Pacifique, avec annotations du BST)

Avant le départ de Kingsgate au point milliaire 51, puis après s'être mise en route, l'équipe a pris par écrit plusieurs feuilles de libération en régulation de l'occupation de la voie (ROV)³ lui conférant l'autorisation d'occuper la voie principale entre Genlily (Colombie-Britannique) (au début de la ROV, point milliaire 48,9 de la subdivision de Moyie), et l'aiguillage ouest de la voie d'évitement à Swansea (Colombie-Britannique), point milliaire 9,4⁴. À Swansea, le train a pris la voie d'évitement pour céder le passage à un train de sens contraire. Pendant qu'elle était stationnée à Swansea en vue du croisement, l'équipe de train a pris par écrit une autre feuille de libération ROV qui lui donnait l'autorisation d'occuper la voie principale depuis l'aiguillage est de la voie d'évitement à Swansea jusqu'au début de la zone de marche prudente au point milliaire 1,3, près de l'aiguillage ouest au triage de Cranbrook (figure 2).

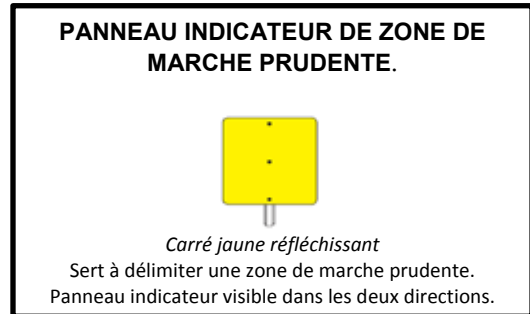
Figure 3. Panneau indicateur de zone de marche prudente

Le train a alors franchi le panneau indicateur ouest de zone de marche prudente (figure 3) et a poursuivi sa route à l'intérieur de cette zone sur la subdivision de Moyie à Cranbrook. Quand la queue du train a dégagé l'aiguillage ouest de la voie principale, l'équipe de train a communiqué avec le CCF pour la subdivision de Moyie pour lui transmettre un rapport de reddition de voie⁵ et lui confirmer que l'aiguillage de voie principale avait été remis en position normale.

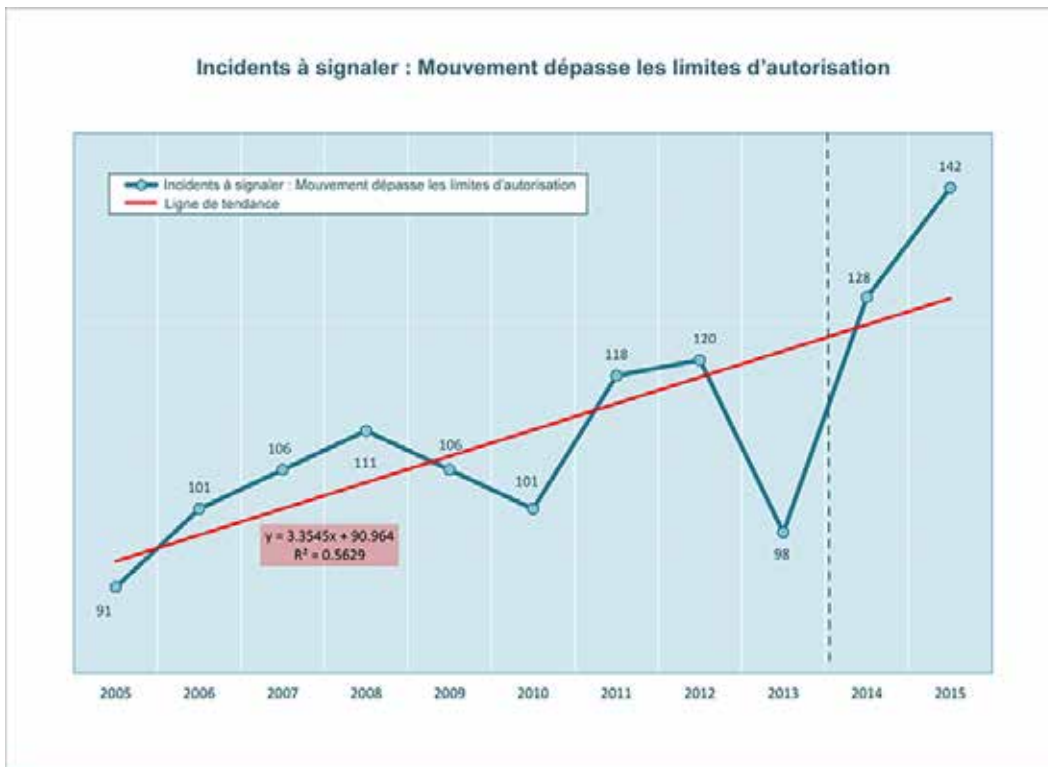
Pour la période de 11 ans allant de 2005 à 2015 (figure 4), dans laquelle se situe le changement apporté au *Règlement sur le BST*, la catégorie de déclaration « mouvement dépasse les limites d'autorisation » a connu une augmentation générale dans l'industrie

ferroviaire au Canada. Le nombre de tels événements est passé d'environ 90 en 2010 à 142 en 2015.
