RAPPORT D'ENQUÊTE FERROVIAIRE R16C0012

Déraillement en voie non principale

Chemin de fer Canadien Pacifique

Train de marchandises 293-16

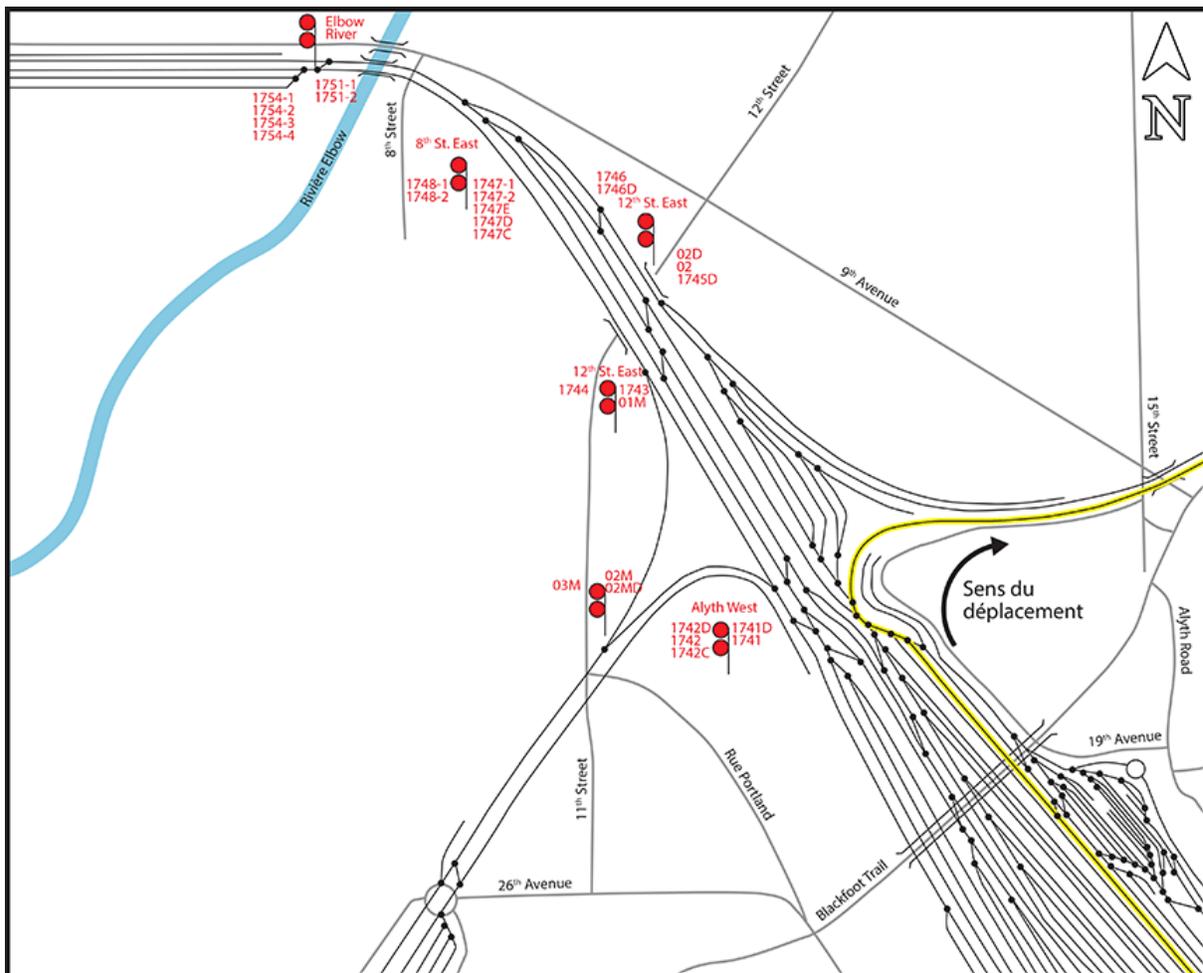
Le train s'est engagé sur la voie N14 et est passé par la branche est du triangle de virage nord² (figure 2) pour se diriger vers Bengal sur la subdivision de Red Deer afin de faciliter la manœuvre de garage.

Figure 2. Trajet (surligné en jaune) du train par la voie N14 et la branche est du triangle de virage nord (Source : Chemin de fer Canadien Pacifique, avec annotations du BST)

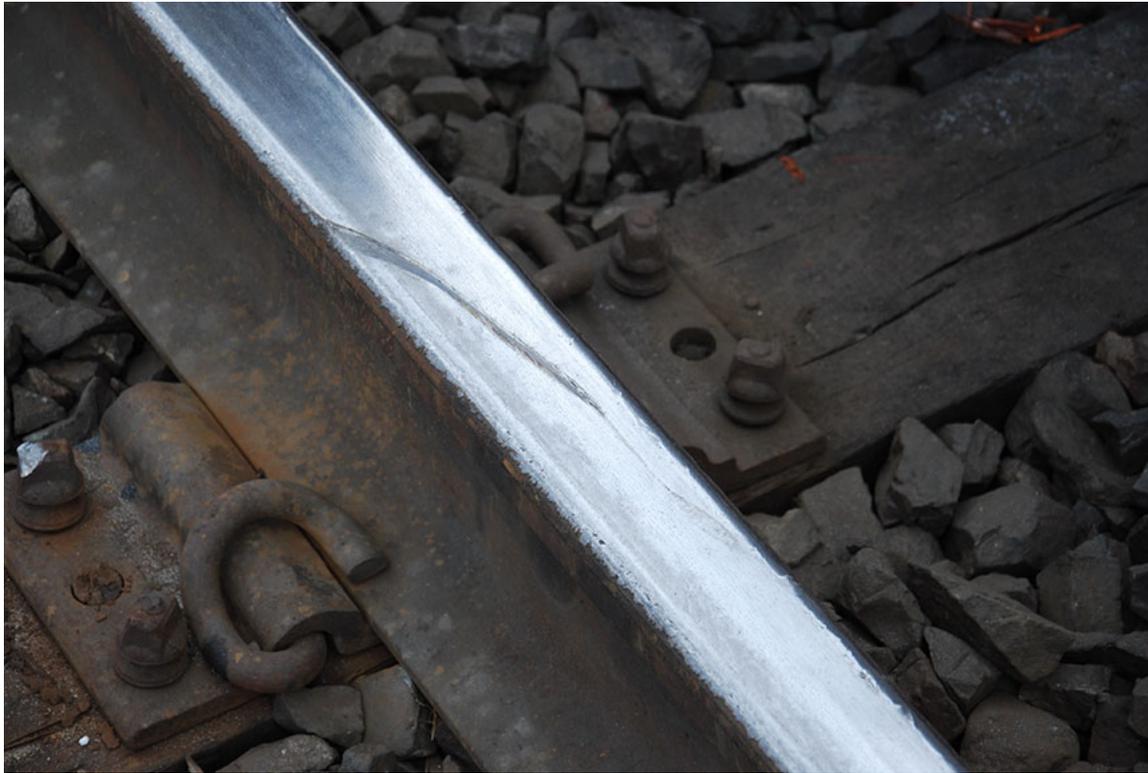
Le déraillement s'est étalé sur une distance d'environ 1050 pieds, et 9 des 13 wagons qui ont déraillé se sont renversés sur le côté. La voie a subi de légers dommages, comme le montre la présence de marques de boudin de roue sur le dessus du rail sud (figure 3).

Figure 3. Marque de boudin laissée par le train sur le rail (point milliaire 0,40, subdivision de Red Deer)

5. Il y a de courtes marques de boudin de roue sur le dessus du rail de la file basse ou sur l'âme et le raccord âme-patin, selon que la roue a monté sur le rail ou que le rail s'est renversé¹⁰.

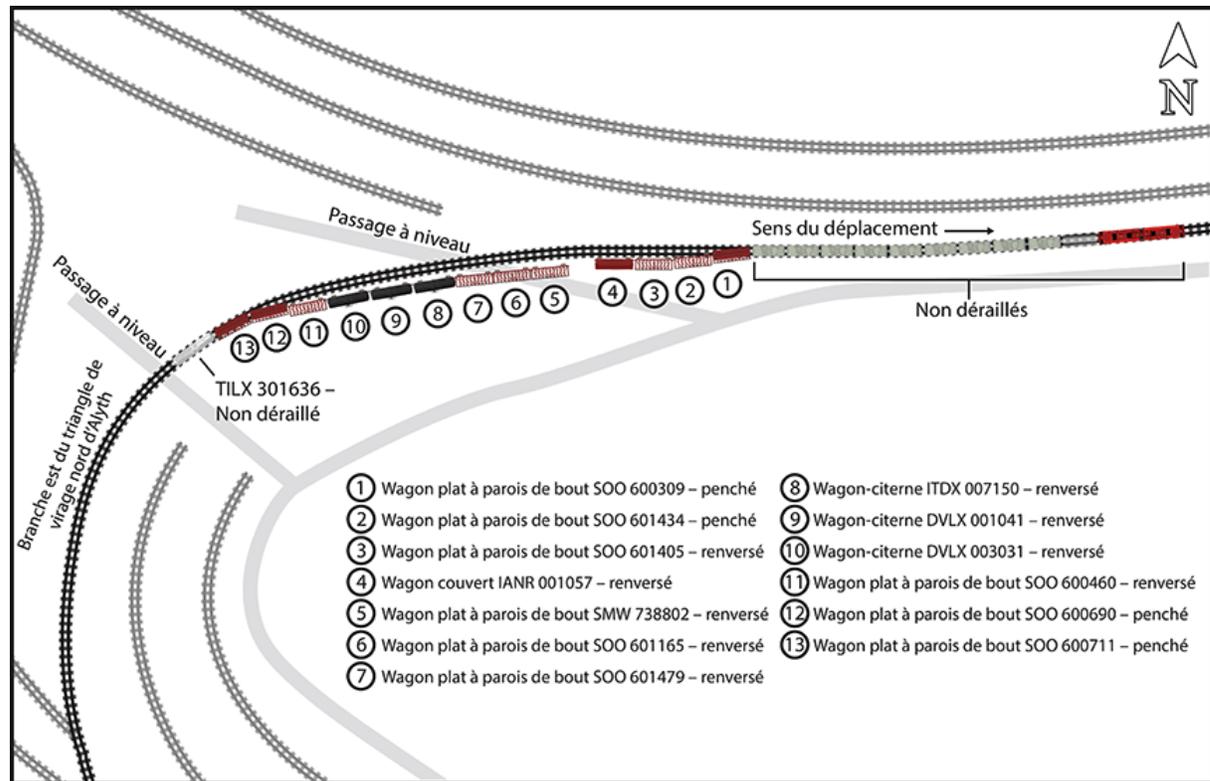
Figure 4. Schéma du lieu du déraillement

Immédiatement devant les 13 wagons déraillés se trouvaient 10 wagons (9 vides et 1 chargé) ainsi que les 2 locomotives (figure 4). Parmi les 13 wagons déraillés, il y avait 9 wagons plats vides à parois de bout et à poutre centrale, 1 wagon couvert chargé de haricots verts en conserve et 3 wagons-citernes vides (résidus) dont le dernier chargement avait été du soufre fondu. Les 2 premiers wagons déraillés étaient restés debout, mais en position penchée. Les 9 prochains wagons déraillés étaient renversés, et les 2 derniers wagons déraillés étaient restés debout, mais en position penchée.

Le train s'est séparé entre les 4^e et 5^e wagons déraillés. Le reste du train n'a pas déraillé. Par suite du déraillement, le train a été séparé un wagon derrière le dernier wagon déraillé, et la queue du train a été remorquée jusqu'au triage Alyth.

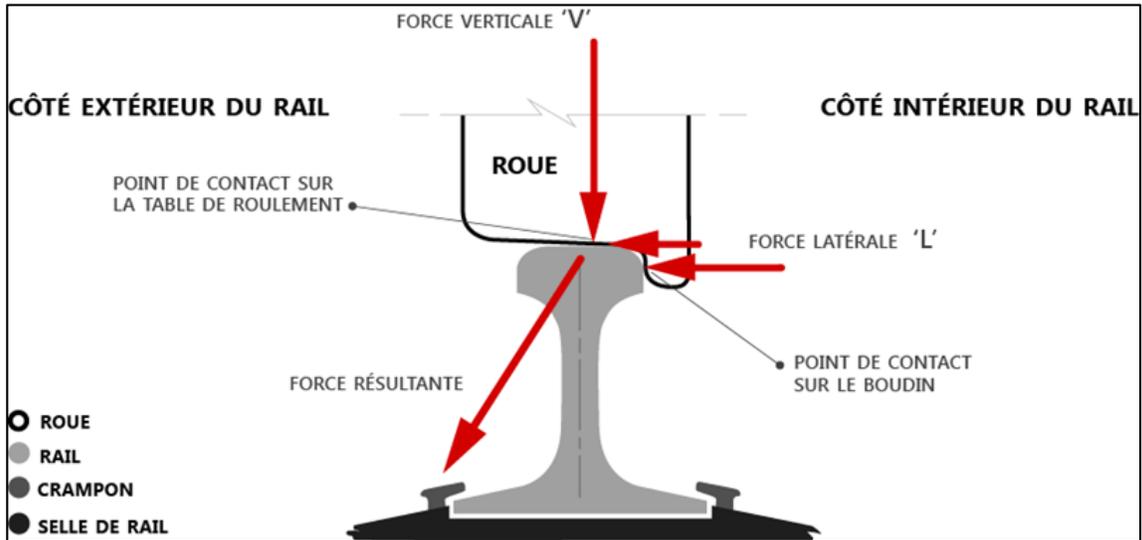
Une combinaison de forces latérales (L) et verticales (V) est présente à l'interface entre la roue et le rail (figure 5). Le rapport entre les forces latérales et verticales (L/V) fournit une indication de la probabilité de déraillement. En présence d'une grande force latérale et d'une force verticale limitée (ce qui est le cas, par exemple, pour un wagon vide), cette grande force latérale aura tendance à pousser le boudin de roue vers le haut et par-dessus la face intérieure du rail, ce qui entraîne un déraillement par chevauchement du rail.

Lorsqu'elles tirent un train dans une courbe, les locomotives ont tendance à étirer le train ou à le mettre en ligne droite, ce qui pousse les boudins de roue contre le rail du côté intérieur de la courbe. Cette force latérale qui s'exerce au niveau du rail varie directement en fonction de l'effort appliqué par les locomotives, de la déclivité de la voie et de son degré de courbure. Si la force de traction produite par les locomotives est excessive ou s'il y a une

extension importante du train, le rapport L/V peut atteindre un niveau critique où les roues d'un wagon montent sur le rail du côté intérieur de la courbe ou le font basculer. Les longs wagons plats vides à parois de bout et à support central sont particulièrement vulnérables à ces forces.

Figure 5. Forces latérales et verticales entre la roue et le rail (Source : Association of American Railroads, avec annotations du BST)
