RAPPORT D'ENQUÊTE FERROVIAIRE R16D0073

Aiguillage mal orienté et déraillement

Compagnie des chemins de fer nationaux du
Canada

Acton Vale (Québec)

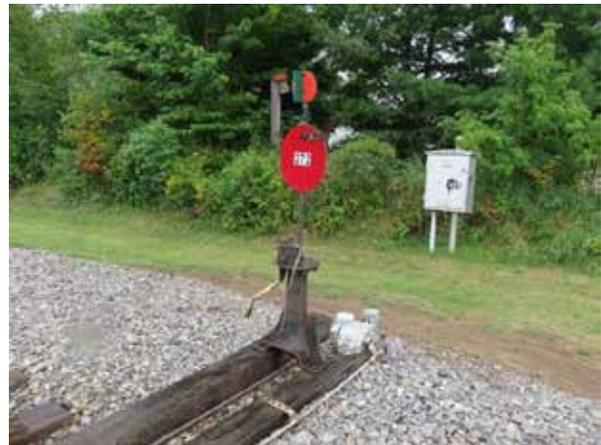
Figure 2. Cibles rouges de l'aiguillage 272 à Acton Vale

l'appareil de manœuvre était muni d'une cible standard rouge réfléchissante de forme oblongue et d'une petite cible réfléchissante de couleur rouge faisant face à la voie⁴ (figure 2). La surface des cibles était propre et en bon état. Selon l'enregistrement vidéo de la caméra orientée vers l'avant de la locomotive, les cibles rouges ont été perceptibles à une distance d'environ 1500 pieds. Il y avait d'autres sources de lumière présentes le long de la voie ferrée.

La surface réfléchissante de la cible était propre et en bon état. Selon l'enregistrement vidéo de la caméra orientée vers l'avant de la locomotive, la cible a été perceptible à partir du dernier passage à niveau, situé à une distance d'environ 1500 pieds. Compte tenu de la présence de plusieurs sources de lumière et du fait qu'il faisait sombre, le reflet rouge de la cible ne ressortait pas de son environnement et il n'était pas facilement perceptible.

Malgré ses faiblesses comme système visuel d'alerte, la cible d'aiguillage peut néanmoins être considérée comme un moyen de défense additionnel. Cependant, son efficacité est limitée, car le stimulus visuel étant statique, la cible risque de ne pas attirer l'attention des équipes de train de manière systématique. De plus, dans certaines situations, la distance de visibilité peut être restreinte par la configuration de la voie, les conditions météorologiques ou la végétation.

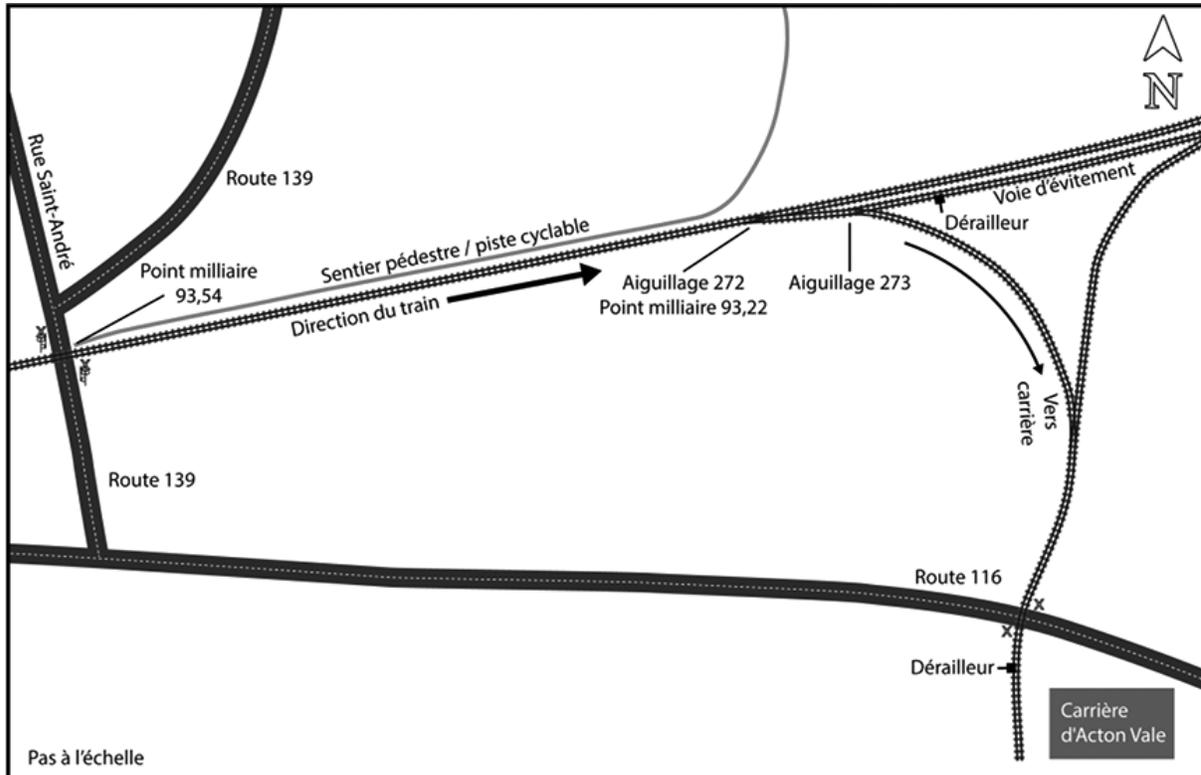
Figure 3. Schéma des voies à Acton Vale

À partir de la voie d'évitement, on peut accéder au triangle de virage et à la carrière d'Acton Vale par l'intermédiaire du branchement 273. L'aiguillage 273 était en position normale et cadenné à l'aide d'un cadenas à haute sécurité⁵. Un dérailleur à charnière était situé sur la voie menant à la carrière (figure 3).

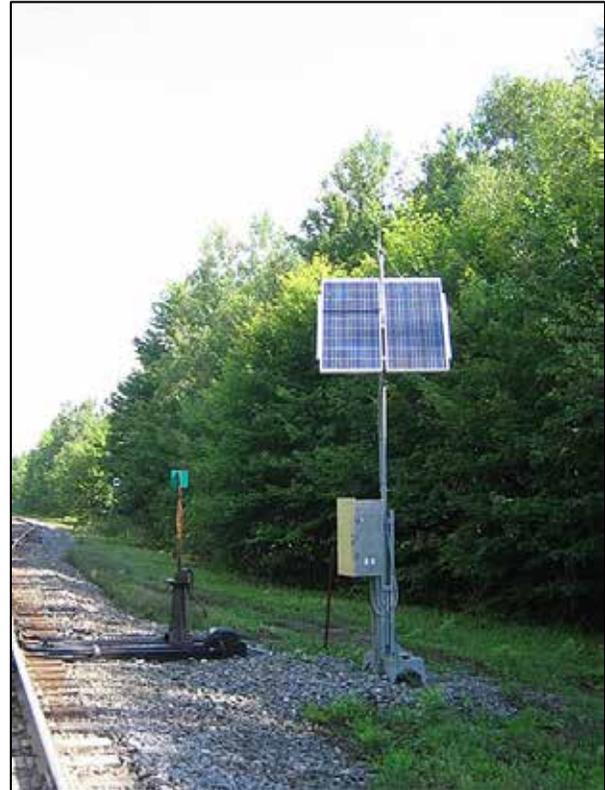
Figure 4. Détecteur de position d'aiguille

Un système de communication multifréquence à 2 tonalités permet de confirmer l'emplacement du branchement et l'orientation des aiguilles. Ce détecteur sert à déterminer quelle est la position des aiguilles et peut émettre sur demande l'information par message vocal au moyen du système radio (figure 4).
