RAPPORT D'ENQUÊTE FERROVIAIRE R16T0111

Mouvement non contrôlé de matériel ferroviaire

Compagnie des chemins de fer nationaux du
Canada

17 juin 2016

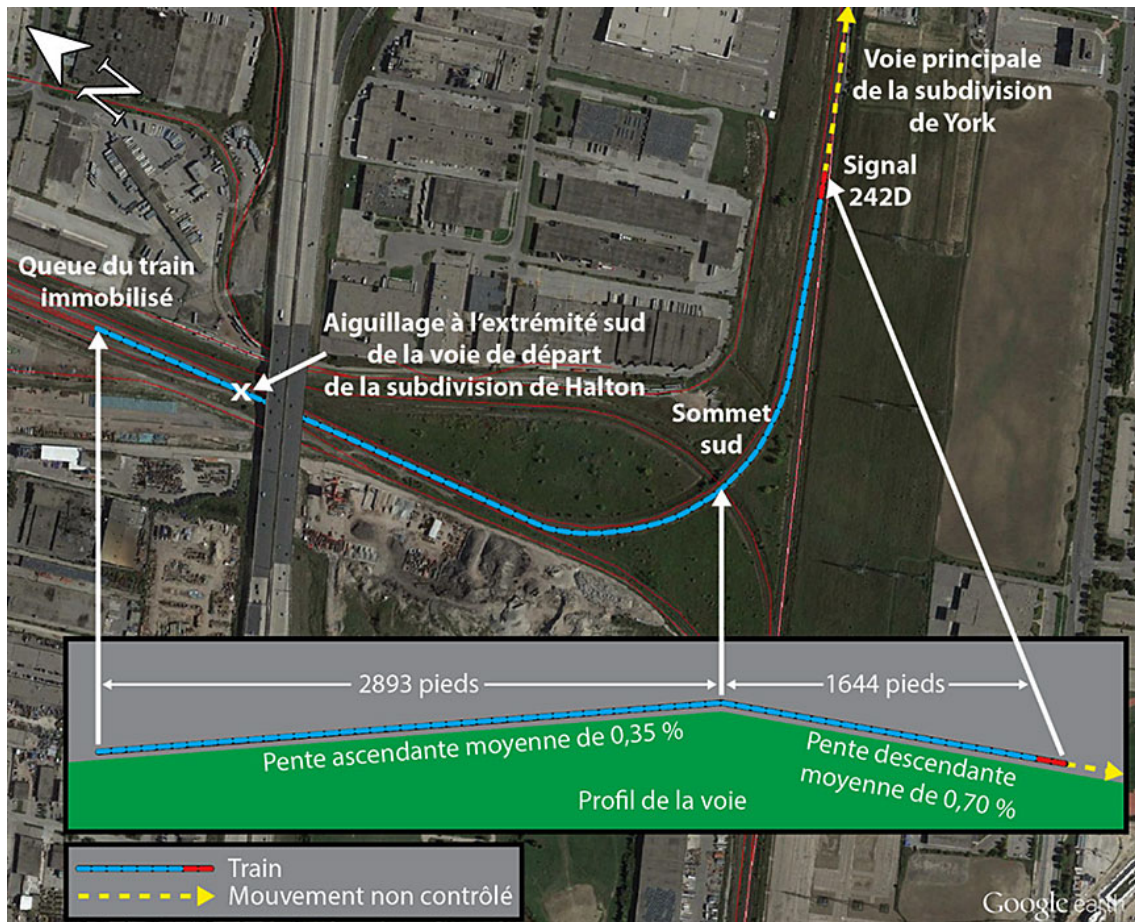
En général, les triages ont un profil en forme de cuvette pour empêcher les wagons de marchandises de dériver sur la voie principale durant les manœuvres ou les opérations de triage à butte. Le triage MacMillan comprend une pente descendante depuis les extrémités nord et sud des voies vers le centre du triage, ce qui lui donne un profil concave. À l'extrémité sud du triage, le sommet sud de la partie concave de la voie se trouve à 1644 pieds à l'ouest de l'aiguillage 242D (figure 3), au-dessus du pont d'étagement ferroviaire de la subdivision de Halton. Les trains qui approchent du sommet sud par le nord doivent gravir une pente de 0,35 %. Aucun panneau n'indique l'emplacement du sommet sud aux équipes de train ou de manœuvre. Au-delà du sommet, la voie décrit une pente descendante de 0,70 % vers l'est jusqu'au signal 242D, et cette pente s'étend sur une partie de la subdivision de York.

Figure 3. Emplacement de la manœuvre immobilisée au signal 242D et profil des voies connexes (Source : Google Earth, avec annotations du BST)
