RAPPORT D'ENQUÊTE FERROVIAIRE

R17Q0061

Mouvement non contrôlé de matériel ferroviaire

Chemin de fer QNS&L

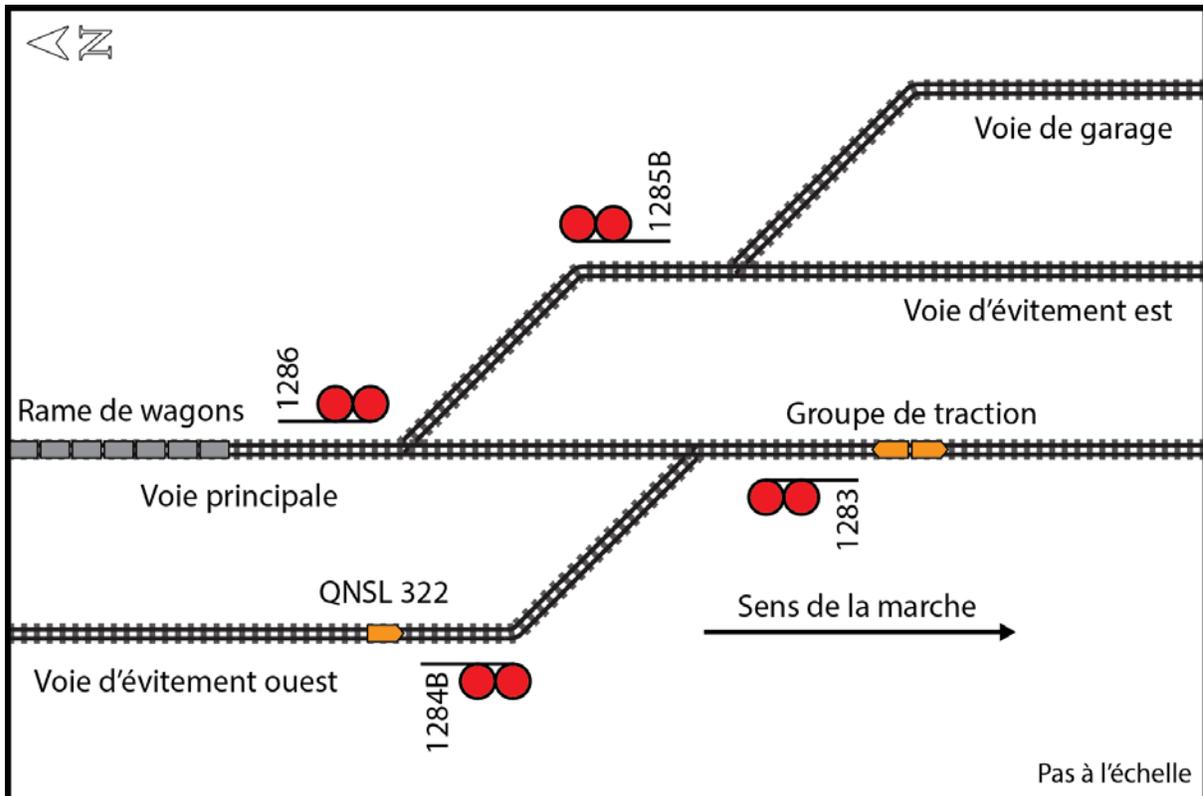
Figure 2. Lieu de l'événement

immobilisant la rame. Le wagon de tête de la rame avait franchi environ 400 pieds et s'est arrêté sur l'aiguillage nord de la voie d'évitement est, dépassant le signal 1286 d'environ 150 pieds. Toutefois, la voie principale à la hauteur de la voie d'évitement ouest n'était pas obstruée.

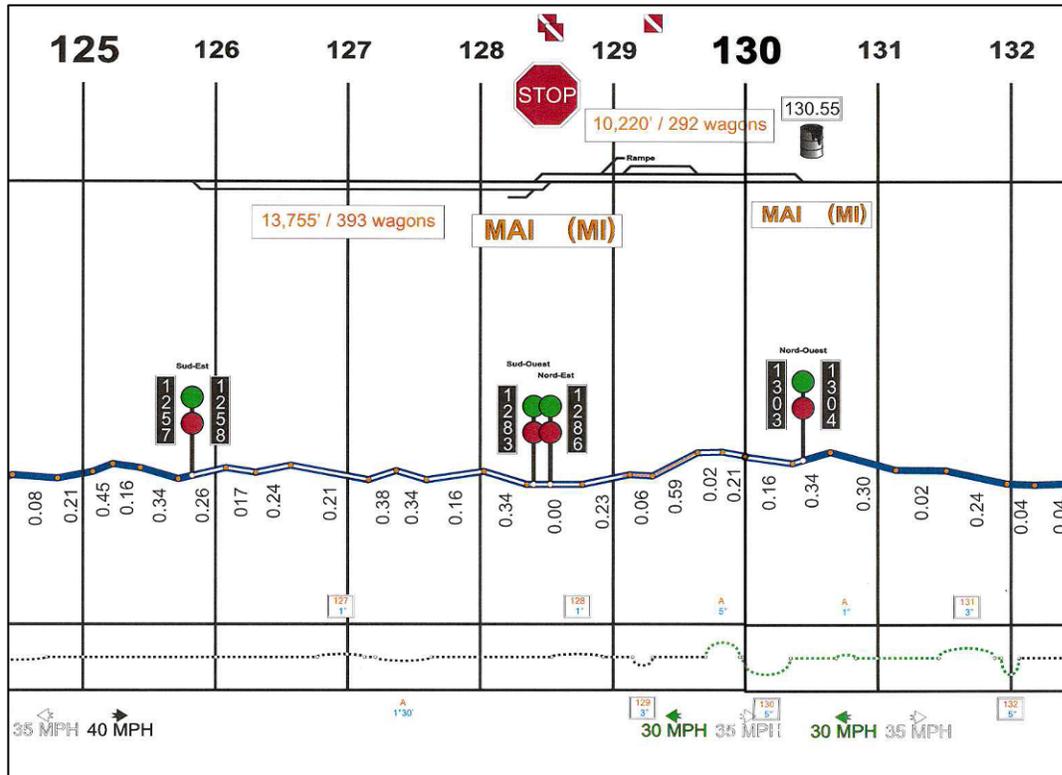
Figure 3. Schéma de la voie à Mai (Source : Chemin de fer QNS&L)

La gare de Mai est environ à mi-chemin entre Sept-Îles (Québec) et Labrador City (Terre-Neuve-et-Labrador). À cet endroit, QNS&L maintient un camp pour les équipes d'ingénierie et effectue les changements d'équipe de train. La gare s'étend sur une longueur d'environ 4,5 milles et est composée d'une voie principale simple et de 2 voies d'évitement situées de chaque côté de la voie principale. Chaque voie d'évitement est munie d'un embranchement. Entre l'extrémité nord et l'extrémité sud de la gare, QNS&L a identifié 16 changements à la déclivité de la voie qui sont à des intervalles irréguliers ainsi que des pentes allant jusqu'à 0,59 %. Entre le point milliaire 129,7 et le point milliaire 128,6 (signal 1286), la voie principale a une pente descendante d'environ 0,4 % vers le sud (figure 3).
