# Bilan d'enquête de sécurité de transport ferroviaire R17W0199

## DÉTAILLEMENT EN VOIE PRINCIPALE

Chemin de fer Canadien Pacifique  
Train de marchandises 669-161  
Point milliaire 90,21, subdivision de Sutherland  
Blucher (Saskatchewan)  
15 septembre 2017

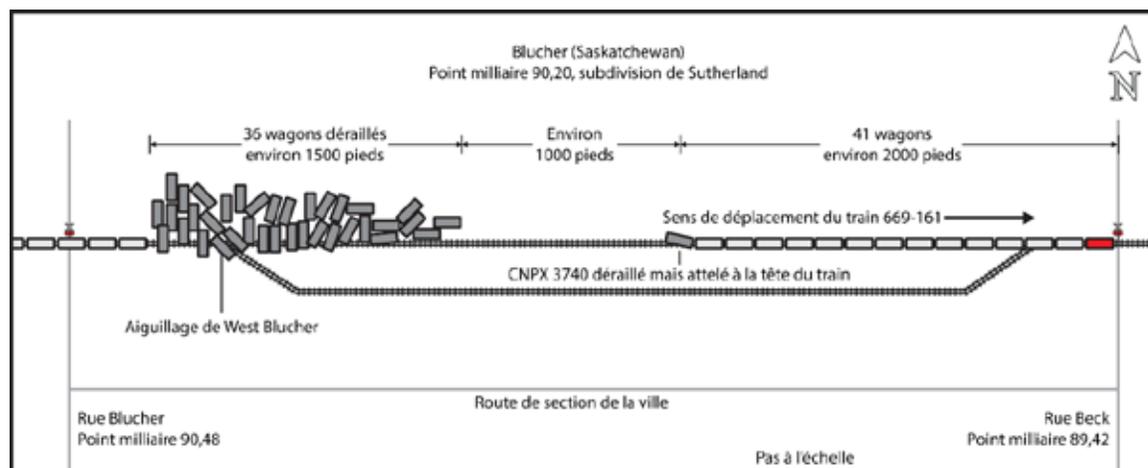
L'infrastructure de la voie ne présentait aucune marque de roue derrière les wagons déraillés près de l'aiguillage ouest de la voie de garage. La locomotive de tête s'était immobilisée près du passage à niveau de la rue Beck (point milliaire 89,40). Le premier wagon déraillé était le 41<sup>e</sup> wagon (CNPX 3740) à partir de la tête du train. Ce wagon est demeuré attelé à la tête du train, mais a perdu son bogie arrière. Ce bogie s'est détaché durant le déraillement; on l'a retrouvé par la suite dans les environs de l'aiguillage ouest de la voie de garage. Les 36 autres wagons déraillés (du 42<sup>e</sup> au 77<sup>e</sup> wagon à partir de la tête du train) se sont immobilisés dans diverses positions près de la voie de garage, sur une distance d'environ 1500 pieds (figure 2). Plusieurs des wagons déraillés ont subi des brèches et ont déversé de la potasse. Un tronçon d'environ 2500 pieds de voie a été endommagé ou détruit.

Figure 2. Lieu du déraillement montrant la position des wagons

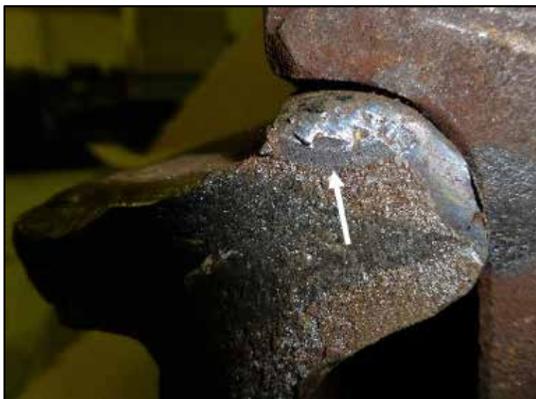
Les 2 éclisses fixées à la partie du joint qui a été retrouvée présentaient des ruptures par fatigue qui s'étendaient depuis la portée d'éclissage supérieure sur le dessus des deux éclisses (c.-à-d. la surface de contact supérieure entre le dessus des éclisses et le dessous du champignon du rail). Les fissures de fatigue s'étaient propagées verticalement vers le bas sur environ 10 % de la section transversale des 2 éclisses (figures 4 et 5). Lorsque ces ruptures par fatigue ont atteint une taille critique, la section transversale restante de l'éclisse ne pouvait plus supporter la charge. Elle a subi une rupture par contrainte excessive et a cédé sous le poids du train.

Figure 4. Côté intérieur de l'éclisse; la flèche indique les marques de fatigue

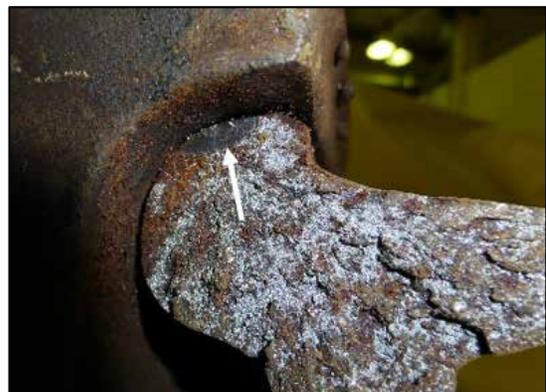
Figure 5. Côté extérieur de l'éclisse; la flèche indique les marques de fatigue

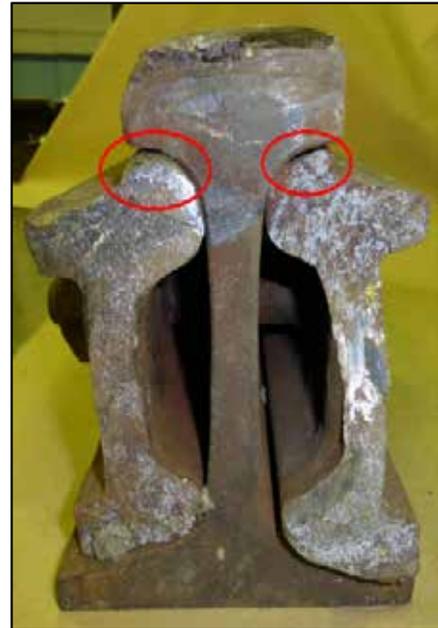
Durant la remise en état des lieux, seule une moitié d'un joint de rail a été récupérée; l'autre moitié n'a pas été retrouvée. L'extrémité de la partie récupérée du joint présentait un écrasement des bouts de rail sur le champignon de rail du côté est, et les éclisses, des fissures de fatigue (figure 3). On a déterminé que le joint se trouvait probablement dans le rail sud, environ 30 pieds à l'ouest de l'aiguillage ouest de la voie de garage, près du point milliaire 90,21.

Les dommages relevés sur les lieux de l'événement laissent croire que le joint de rail sud près du point milliaire 90,21 a d'abord failli sous la charge de la locomotive, et que les wagons 41 à 77 à partir de la tête du train ont déraillé par la suite.

Figure 3. Joint de rail sud vu de l'est. Les signes de fatigue sont encerclés en rouge
