# RAPPORT D'ENQUÊTE FERROVIAIRE R17W0190

## **Employé blessé**

Défaillance de la flèche d'une grue sur camion  
rail-route

Brandon (Manitoba)

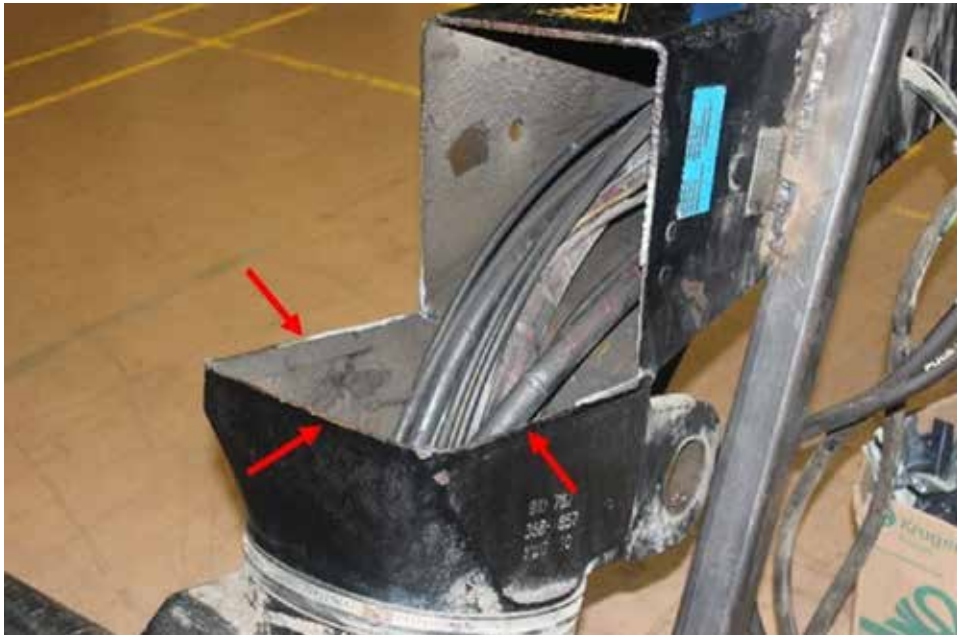
Un examen visuel effectué à Winnipeg après l'accident aux ateliers Weston du CP a révélé que la colonne de la grue a flanché en raison d'une rupture de la soudure qui relie la colonne à la base de la grue. Le point d'origine de la rupture semblait se trouver sur le bord de la soudure à l'intérieur de la colonne (figure 3).

Figure 3. Emplacement de la soudure rompue de la colonne de la grue indiqué par les flèches rouges

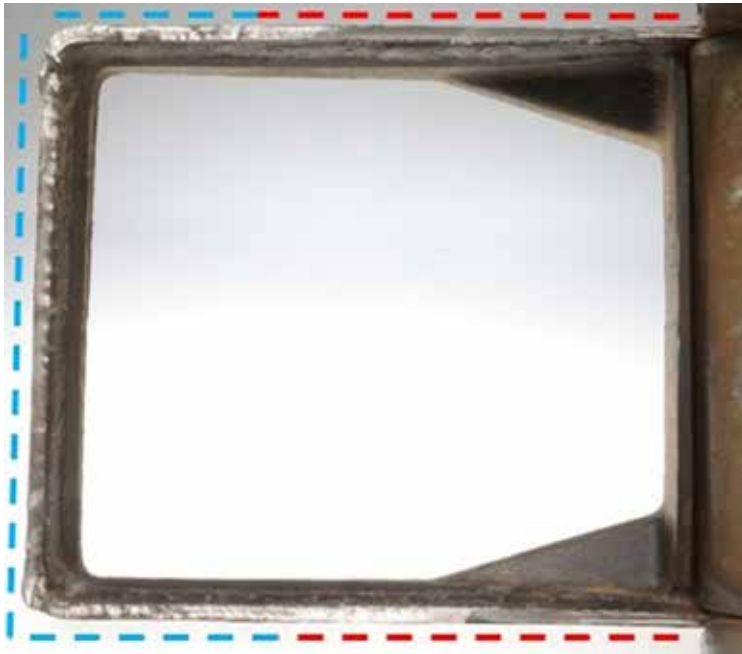
Un examen visuel de la colonne de grue défectueuse a révélé qu'elle avait flanché au niveau de la soudure qui relie la colonne à la base de la grue. Le point d'origine de la rupture se trouvait dans la zone affectée par la chaleur sur le bord de la soudure à l'intérieur de la colonne. La surface de rupture présentait 2 zones distinctes d'apparences différentes. Une zone était plane et perpendiculaire à l'axe de la colonne. L'autre zone comportait une surface inclinée à 45 degrés (figure 5).

Figure 5. Surface de rupture de la zone soudée fixant la colonne à la base de la grue (la zone plane est définie par le pointillé bleu, et la zone biseautée, par le pointillé rouge)

La zone inclinée à 45 degrés était relativement petite et présentait des caractéristiques typiques d'une rupture de surcharge .

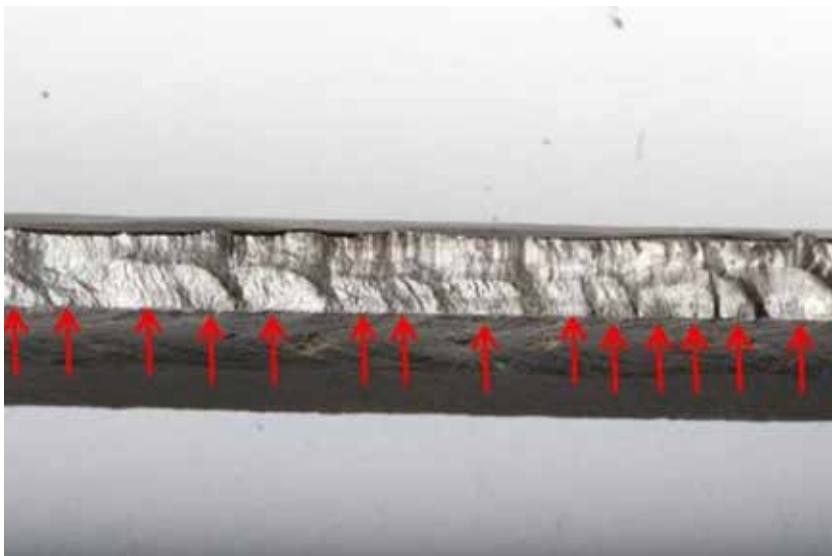
La zone plane portait de multiples caractéristiques semi-elliptiques provenant de la surface interne de la rupture qui s'étaient étendues vers la surface extérieure des parois arrière et latérales de la colonne (figure 6).

Figure 6. Surface de rupture par fatigue de la zone plane (les zones de caractéristiques semi-elliptiques, indiquées par les flèches rouges, montrent de multiples points d'origine de fissures)

Les caractéristiques semi-elliptiques sont typiques de multiples points d'origine de fissures par fatigue. Quelques portions de la région plane paraissaient oxydées; par conséquent, il est

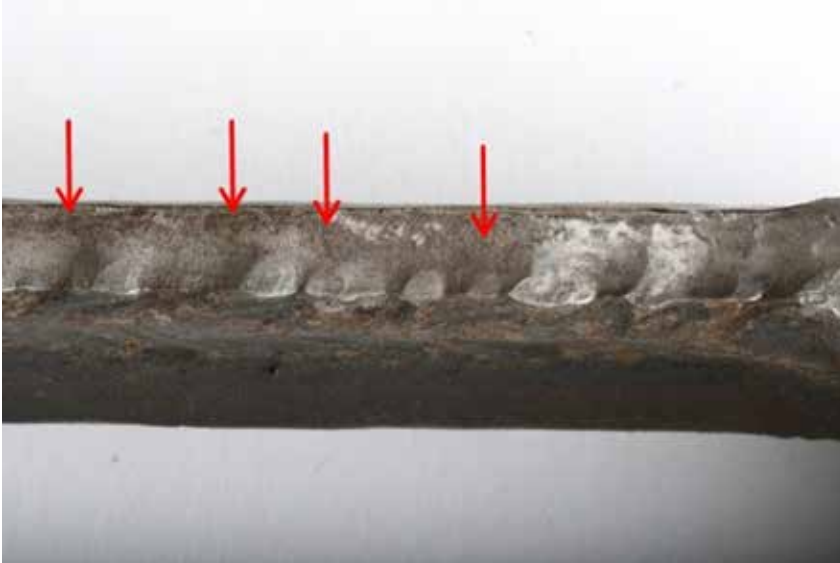
possible qu'elles étaient exposées à l'humidité depuis quelque temps avant la défaillance (figure 7).

Figure 7. Surface de rupture oxydée, indiquée par les flèches rouges

L'épaisseur de la peinture sur la grue était d'environ 0,0065 po près de la soudure. La peinture était intacte dans l'ensemble, sauf pour quelques zones de corrosion (figure 7). Dans ces zones, la peinture était probablement écaillée avant que la colonne flanche. Les écaillures exposaient à l'atmosphère de petites surfaces d'acier localisées, ce qui a causé l'oxydation.

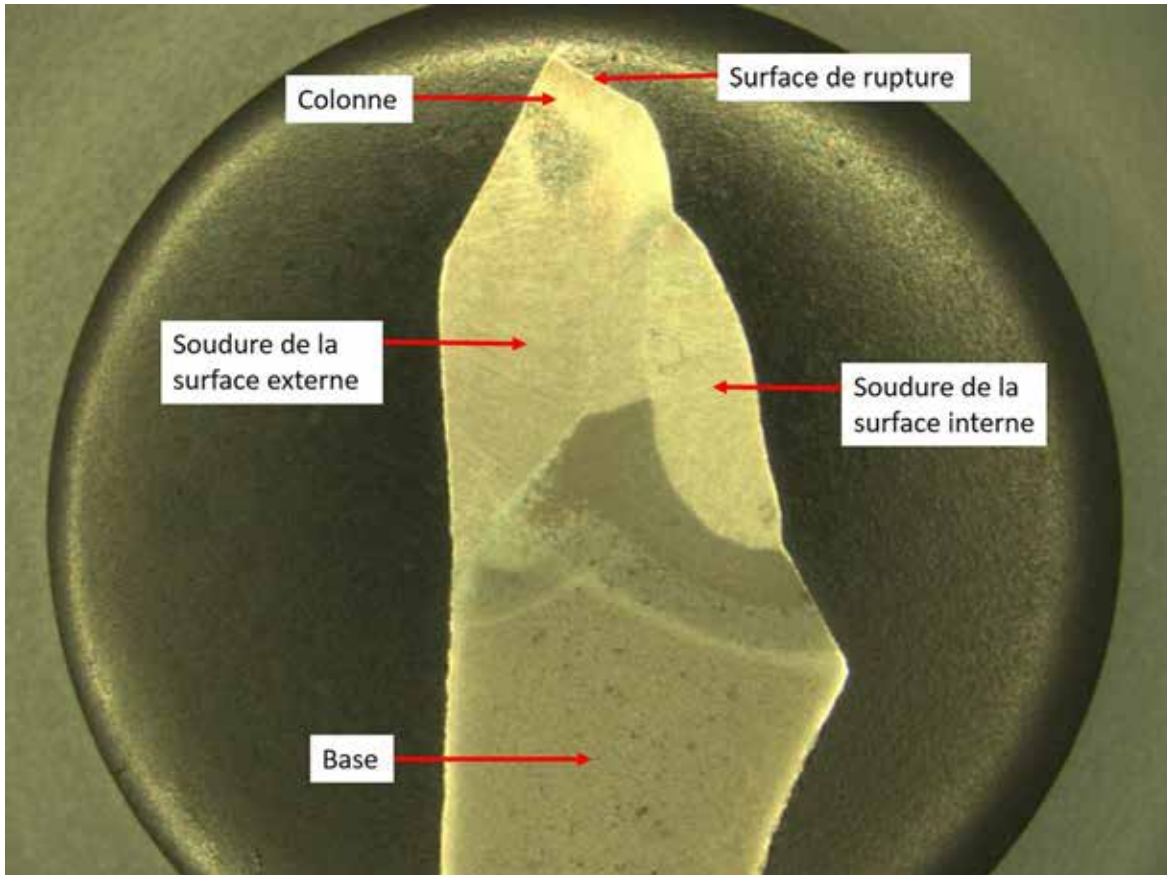
L'analyse métallurgique de la section transversale de la soudure a permis de distinguer 2 soudures : 1 soudure sur la face interne de la colonne et 1 soudure sur la face externe (figure 8). Les 2 soudures étaient homogènes et à forte pénétration. Les différentes microstructures des métaux de base de la colonne et de la base, le cordon de soudure et les zones affectées par la chaleur étaient caractéristiques de ce type de soudure.

Figure 8. Section transversale de la soudure montrant la surface de rupture

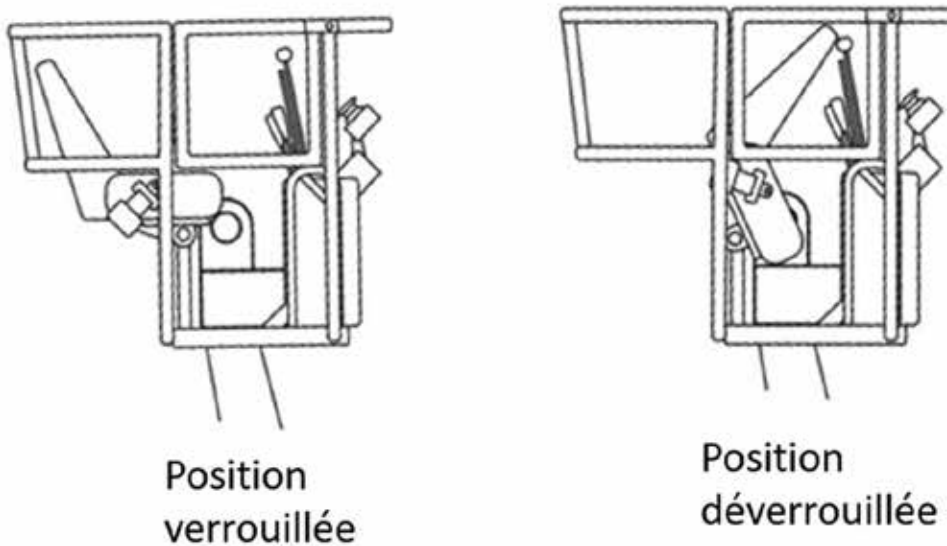
Le siège du grutier comprend un mécanisme de blocage qui l'empêche de pivoter vers le haut et vers l'avant (figure 9). Toutefois, lors de l'événement, le siège du grutier était incliné vers l'avant. Il manquait des pièces au mécanisme de blocage du siège et ce dernier était inutilisable et recouvert de saleté, laissant croire qu'il ne fonctionnait plus depuis quelque temps.

- **Inspections quotidiennes** : inspecter le siège du grutier pour s'assurer qu'aucune pièce n'est lâche, usée ou défectueuse. Ces pièces comprennent les supports du siège, la quincaillerie, les charnières et les systèmes de verrouillage. S'assurer que la ceinture de sécurité fonctionne correctement.
- **Inspections trimestrielles** : inspecter le couple et le serrage des boulons de montage, les goupilles pour y déceler tout signe d'usure inhabituelle et toutes les pièces de quincaillerie pour s'assurer qu'elles ne sont pas fendues, défectueuses ou corrodées.
- **Inspections annuelles** : soumettre l'ensemble du siège du grutier à un essai non destructif.

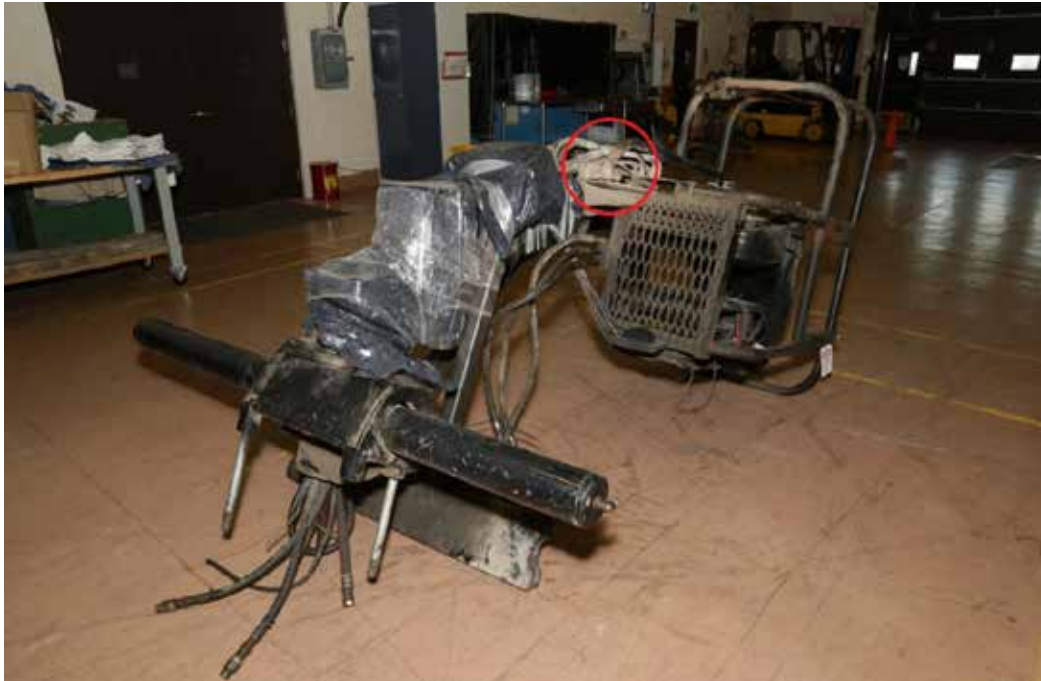
Une pièce de soutien du cadre sous le plancher de la nacelle du grutier était brisée, corrodée et recouverte de saleté (figures 10 et 11).

Figure 10. Grue avec une pièce brisée du cadre de la nacelle (encerclée en rouge)

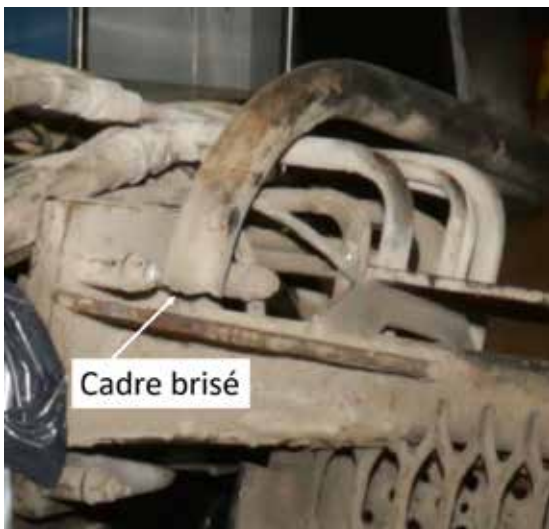
Figure 11. Gros plan du cadre brisé de la nacelle

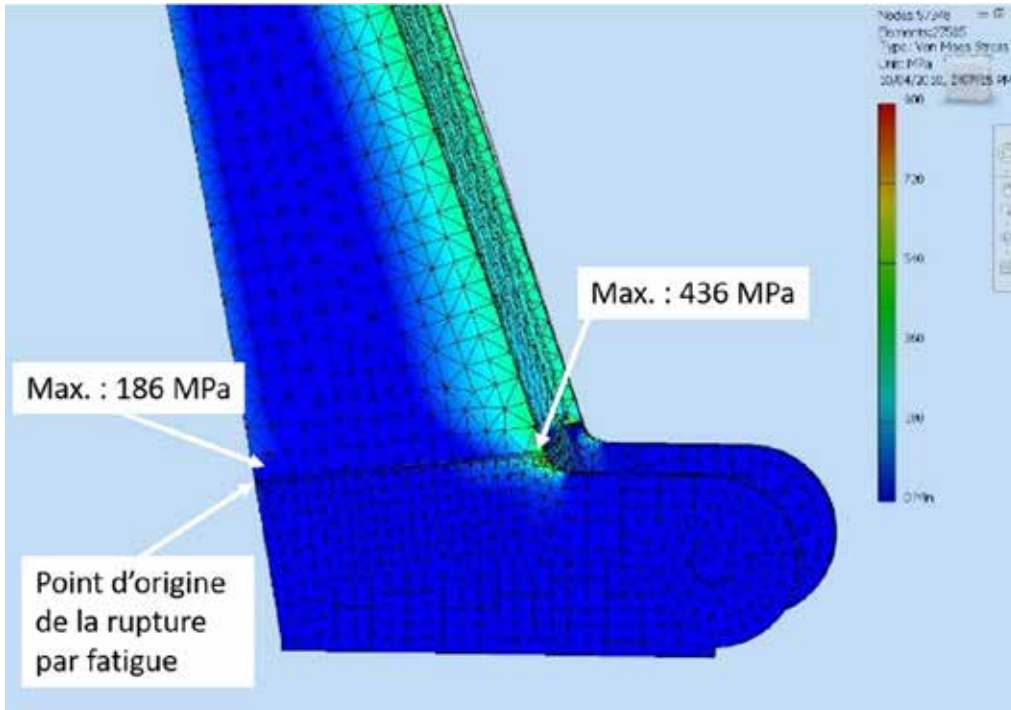
- Sans la rupture par fatigue, la contrainte aurait augmenté d'environ 64 % avec la flèche relevée à 60 degrés ou plus. La contrainte maximale enregistrée était de 436 mégapascals (MPa) et s'exerçait dans les coins formés par les parois avant et latérales de la colonne. Cette zone de contrainte maximale n'est pas celle dans laquelle la rupture initiale a été observée dans la colonne de la grue ayant flanché (figure 12).

Figure 12. L'analyse par éléments finis montre le niveau de tension dans la zone du joint fixe dans la colonne lorsque relevée à 60 degrés par rapport au sol
